НАДЕЖНОСТЬ И ЭКСПЛУАТАЦИОННАЯ ПРИГОДНОСТЬ МЕТАЛЛИЧЕСКИХ ДЫМОВЫХ ТРУБ МАРТЕНОВСКОГО И ЭНЕРГЕТИЧЕСКОГО ЦЕХОВ ОАО «ТАГАНРОГСКИЙ МЕТАЛЛУРГИЧЕСКИЙ ЗАВОД» ПОСЛЕ ДЛИТЕЛЬНОГО СРОКА ЭКСПЛУАТАЦИИ

RELIABILITY AND OPERATIONAL SUITABILITY OF METAL CHIMNEYS HEARTH AND POWER PLANTS OF OAO "TAGANROG METALLURGICAL PLANT" AFTER A LONG PERIOD OF OPERATION

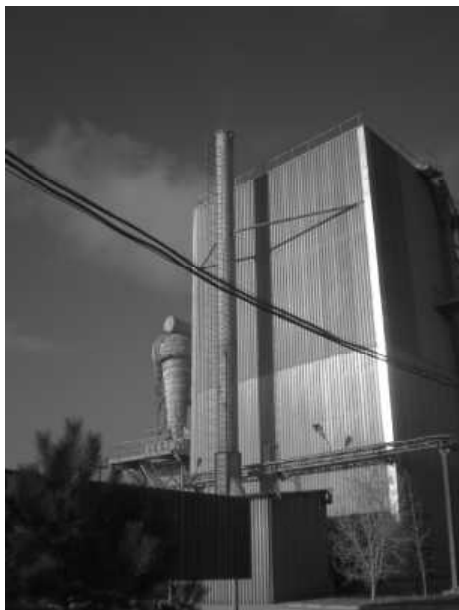
Металлическая дымовая труба высотой 25.00м газоочистки печи КС-55 мартеновского цеха построена в 2001 году по проекту АООТ «Проектгазоочистка» в г.Санкт-Петербург. Высота трубы – 25.00м, диаметр выходного отверстия – 1.004м (рис.1).

Рис 1. Общий вид металлической дымовой трубы высотой 25.00м газоочистки мартеновского цеха /

Ствол трубы с отм. 0.30м до отм.25.00м цилиндрического очертания, внутренний диаметр трубы - 1004мм, толщина стенки - 8мм. На отм. 5.565м к стволу трубы подходит газоход. На отм. 1.0м на трубе расположен технологический люк, размером 1.30x1.30м. На отм. 18.60м труба закреплена распорками к несущим конструкциям здания газоочистки. Ствол трубы изготовлен из стали ВСтЗпс. Футеровка ствола трубы по всей высоте не предусмотрена. Под металлическую дымовую трубу устроен монолитный железобетонный фундамент. Размер фундаментной плиты - 3.00x3.00м, железобетонный стакан высотой - 3.450м, размером – 2.00x2.00м. Класс бетона фундамента по проекту – В 15 (марка М200). Грунт в основании фундамента – суглинок. Металлическая труба закреплена на железобетонном фундаменте 16-ью анкерными болтами диаметром 25мм. Известково-обжигательная печь КС-55 работает на природном газе, максимальная температура отводимых газов +120⁰С. Степень агрессивного воздействия – среднеагрессивная. На трубе приварены ходовые

скобы с ограждением с отм. 2.00м до отм. 25.00м. Металлическая дымовая труба высотой 25.00м мартеновского цеха предназначена для отвода газов, образующихся при работе известково-обжигательной печи КС-55. Труба эксплуатируется более 15 лет.

- коррозионный износ дымовой трубы газоочистки печи КС-55 мартеновского цеха - не превышает 3%, элементов базы – 3%, защитное лакокрасочное покрытие разрушено на 50% наружной поверхности трубы;

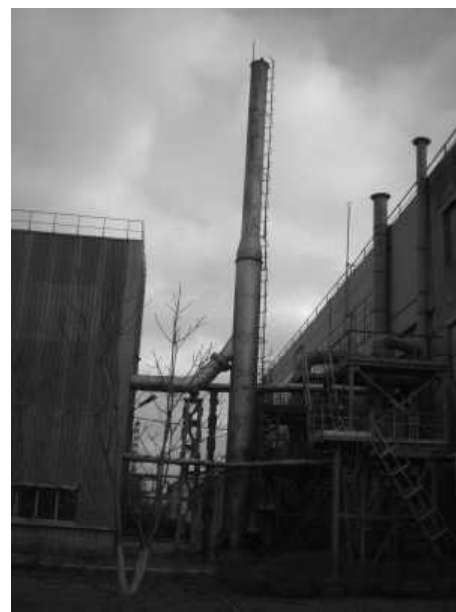
Металлическая дымовая труба высотой 24.00м газоочистки сушильного барабана участка ШОС мартеновского цеха построена в 70-тые годы XX столетия. Высота трубы – 23.5м, диаметр выходного отверстия – 0.784м (рис.2).

Рис 2. Общий вид металлической дымовой трубы высотой 24.00м газоочистки сушильного барабана /

Ствол трубы с отм. 0.50м до отм.13.00м цилиндрического очертания, внутренний диаметр трубы - 1084мм. толщина стенки - 8мм. Ствол трубы с отм. 0.50м до отм.13.00м цилиндрического очертания, внутренний диаметр трубы - 1084мм. толщина стенки - 8мм. С отм. 14.00м и до отм. 24.00м ствол трубы также цилиндрического очертания, внутренний диаметр – 784мм, толщина стенки – 8мм. С отм. 13.00м до отм. 14.00м труба имеет конусообразное очертание с переходом диаметра трубы с 1084мм до 784мм. На отм. 7.50м к стволу трубы подходит газоход. Ствол трубы изготовлен из стали ВСтЗпс. Футеровка ствола трубы по всей высоте не предусмотрена. Под металлическую дымовую трубу устроен монолитный железобетонный фундамент, размером - 2.00x2.00м. отметка низа фундамента -1.50м, отметка верха фундамента +0.50м. Класс бетона фундамента по проекту – В 15 (марка М200). Грунт в основании фундамента – суглинок. Металлическая труба закреплена на железобетонном фундаменте 4-ью анкерными болтами диаметром 42мм. Сушильный барабан работает на природном газе, максимальная температура отводимых газов +100⁰С. Степень

агрессивного воздействия – среднеагрессивная. На трубе приварены ходовые скобы с ограждением с отм. 1.50м до отм. 24.00м. На трубе установлен один молниеприемник с заземляющим контуром. Металлическая дымовая труба высотой 24.00м мартеновского цеха предназначена для отвода газов, образующихся при работе газоочистки сушильного барабана участка ШОС.

- коррозионный износ дымовой трубы газоочистки сушильного барабана ШЮС мартеновского цеха - до 10%, опорной плиты и ребер базы – до 10%, защитное лакокрасочное покрытие разрушено на 50% наружной поверхности трубы;

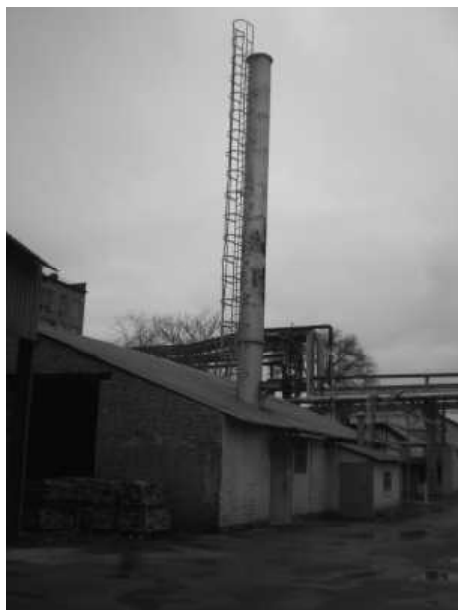
Металлическая дымовая труба высотой 17.8м печи обжига огнеупоров мартеновского цеха построена в 1961 году по проекту проектно-конструкторского отдела «Таганрогского металлургического завода» в г. Таганроге. Высота трубы – 17.8м, диаметр выходного отверстия – 0.95м (рис.3).

Рис 3. Общий вид дымовой трубы высотой 17.80м печи обжига огнеупоров /General view of the chimney height 17.80 m kiln refractories

Ствол трубы цилиндрического очертания, с геометрическими параметрами ствола трубы с отм. 0.200м до отм. 17.80м – внутренний диаметр трубы 934мм, толщина стенки ствола трубы 8мм. На отм. 1.50м к стволу трубы подходит газоход. Ствол трубы изготовлен из стали СтЗпс. Футеровка ствола трубы по всей высоте отсутствует. Под металлическую дымовую трубу устроен монолитный железобетонный фундамент, размером - 2.40 x 2.40м. Железобетонный фундамент стаканного типа высотой - 1.4м, отметка верха фундамента +0.20м. Марка бетона фундамента по проекту – М150. Грунт в основании фундамента – суглинок. Металлическая труба закреплена на железобетонном фундаменте 8-ью анкерными болтами диаметром 36мм. Печи обжига огнеупоров работают на природном газе, максимальная температура отводимых газов +90⁰С, минимальная +60⁰С. Степень агрессивного воздействия – среднеагрессивная. На трубе установлена ходовая лестница с отм. 4.00м до отм. 17.70м. Ограждение ходовой лестницы с отм. 5.00м

и до оголовка трубы. Молниеприемник на трубе отсутствует. Металлическая дымовая труба высотой 17.8м мартеновского цеха предназначена для отвода газов, образующихся при работе печи обжига огнеупоров.

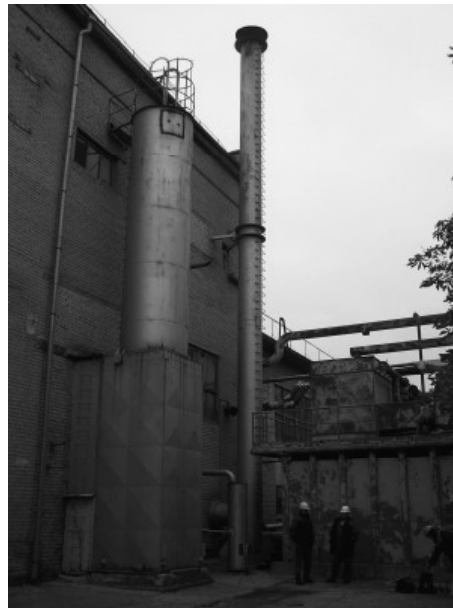
Две металлические вентиляционные трубы высотой 19.87метров для забора воздуха в камеру фильтров компрессоров 4М 10-50/70 и 4М 10-50/72 кислородной станции энергетического цеха построена в 1985 году по проекту института «Гипрометз» в г. Днепропетровск. Высота труб – 19.87м, диаметр выходного отверстия – 700мм (рис.4).

Рис 4. Общий вид металлической вентиляционной трубы высотой 19.9м энергетического цеха компрессора забора воздуха/ General view of metal vent pipe with a height of 19.9 m energy shop compressor air intake

Ствол трубы цилиндрического очертания толщиной 10мм. На отм. 1.300м к стволам труб подходят газоходы диаметром 700мм. Стволы труб изготовлен из стали ВСтЗкп. Опорный лист базы трубы толщиной 40мм размером 1400x1400мм, приварен к стволам труб и ребрам жесткости. К стволам труб и опорным плитам приварены восемь ребер жесткости из листа толщиной 10мм через 45⁰ в горизонтальной плоскости. Размеры ребер жесткости – 750x130мм. На отм. 10.80м стволы труб раскреплен из плоскости двумя распорками из спаренных швеллеров. Распорки закреплены к элементам каркаса здания. Футеровка стволов труб отсутствует. Под каждую металлическую трубу устроен монолитный железобетонный фундамент, размером - 2.10x1.80м. Глубина заложения фундамента -2.2м, отметка верха фундамента +0.20м, марка бетона фундамента – М200. Грунт в основании фундаментов – суглинок. Металлические трубы закреплены на железобетонных фундаментах 8-ью анкерными болтами диаметром 30мм. На трубах приварены ходовые скобы без ограждения с отм. 0.80м до отм.

19.87м. На оголовках труб установлены металлические колпаки. Металлические промышленные вытяжные труба высотой 19.87метров предназначена для забора воздуха в камеру фильтров компрессора 4М 10-40/70 кислородной станции энергетического цеха. Трубы непрерывно эксплуатируются более 30 лет.

- коррозионный износ ствола вытяжной трубы компрессора 4М 10-50/70 кислородного цеха – до 15% сечения трубы, элементов базы – до 3%, защитное лакокрасочное покрытие разрушено на 10% наружной поверхности трубы;

- коррозионный износ ствола вытяжной трубы компрессора 4М 10-50/71 того же цеха – до 5%, элементов базы – 3%, защитное лакокрасочное покрытие разрушено на 10% наружной поверхности трубы;

Необходимо отметить существенное различие в коррозионном износе вытяжных труб кислородного

цеха – 15% трубы компрессора 4М 10-50/70 и 5% трубы компрессора 4М 10-50/71. Две вытяжные трубы введены в эксплуатацию в одно время, изготовлены из одинакового металла, эксплуатируются в одинаковых условиях. Это связано, с неодинаковым временем нахождения в режиме эксплуатации каждой трубы.

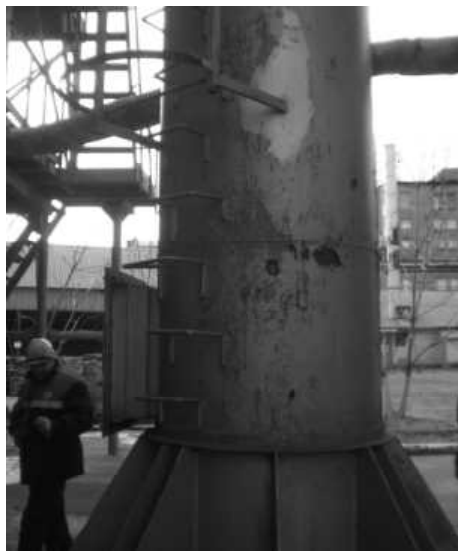
Рис 5. Коррозия ствола и разрушение защитного лакокрасочного покрытия дымовой трубы /Corrosion of the barrel and destruction of the protective paint coating of the chimney gas purification

Техническим службам ОАО «Тагмет» было предписано устранить выявленные при обследовании дефекты и повреждения металлических и вентиляционных дымовых труб при проведении ремонтных работ. Основными работами по ремонту являлись – восстановление разрушенных сварных швов между элементами ограждения ходовых лестниц, очистка всех элементов металлических дымовых и вентиляционных труб от продуктов коррозии, восстановление защитного лакокрасочного покрытия на поверхности труб.

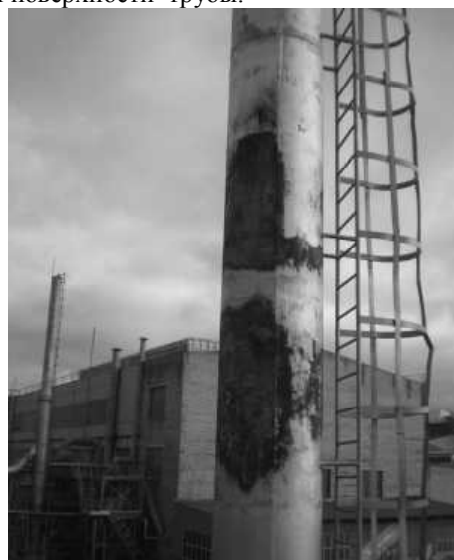
- коррозионный износ дымовой трубы печи обжига огнеупоров – до 15%, защитное лакокрасочное покрытие разрушено на 50% наружной поверхности трубы.

Рис 6. Коррозия ствола дымовой трубы печи обжига огнеупоров /
