Л. А. ХМАРА, д. т. н., С. В. ШАТОВ, к. т. н.

ДВНЗ «Придніпровська державна академія будівництва і архітектури»

ВИЗНАЧЕННЯ СТРУКТУРИ РУЙНУВАНЬ ПОШКОДЖЕНИХ ТА ЗРУЙНОВАНИХ БУДІВЕЛЬ І СПОРУД

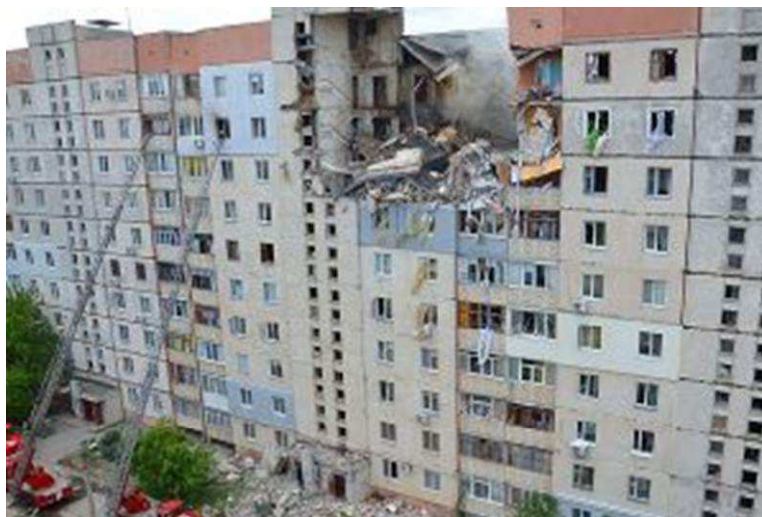
Рис. 1. Наслідки вибуху газу у будинку по вул. Лазурна, 40 у м. Миколаєві.

Аналіз публікацій. Причинами руйнувань та пошкоджень будівель і споруд є: збільшення навантажень на будівлі та споруди понад нормативних значень; проявлення при їх експлуатації непередбачених проектами впливів на конструкції; зниження у процесі експлуатації характеристик на міцність елементів будівель та споруд від дії вологи, механічного зносу тощо [1, 2, 3, 4, 5]. До непередбачених проектами впливів техногенного характеру на конструкції будівель та споруд слід віднести вибухи. Великі руйнування через вибухи газу відбулись у Дніпропетровську (2007 р.) – загинуло 23 особи, у Євпаторії (2008 р.) – загинуло 27 осіб, а також у 2009 році у Луганську, у 2012 році у Харкові та у 2014 році у Миколаєві. У наслідок вибуху у Миколаєві відбулося руйнування конструкцій трьох верхніх поверхів третьої та четвертої секцій будинку. Було зруйновано 18 квартир та пошкоджено 7 квартир (рис. 1). Значні пошкодження приносять воєнні дії у східній частині України.

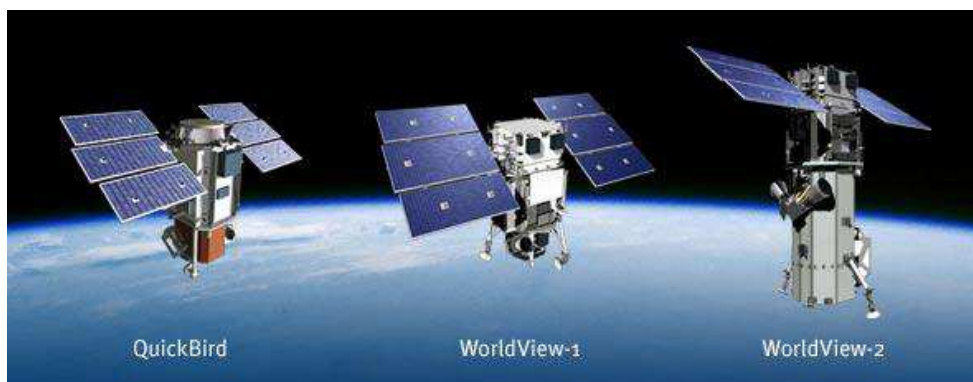
Отримані знімки дозволили проводити спостереження за розчищенням завалів та реконструкцією зруйнованих будівель. На рисунку 2, б показана часова послідовність зображень одного з житлових кварталів на заході міста Бумердес. Перший знімок зроблений до землетрусу. На другому

знімку квартали знаходяться в зруйнованому стані, оточені уламками. На третьому знімку видно результати відновних робіт. На підставі аналізу зображення міста Бумердес встановлені пріоритети в організації та проведенні робіт по розчищенню руйнувань.

Рис. 2. Фотозйомка супутником QuickBird (а) зруйнованих землетрусом об'єктів у м. Бумердес, Алжир (б): 1. До землетрусу; 2. Після землетрусу (21 травня 2003 р.); 3. Після розбирання руйнувань.

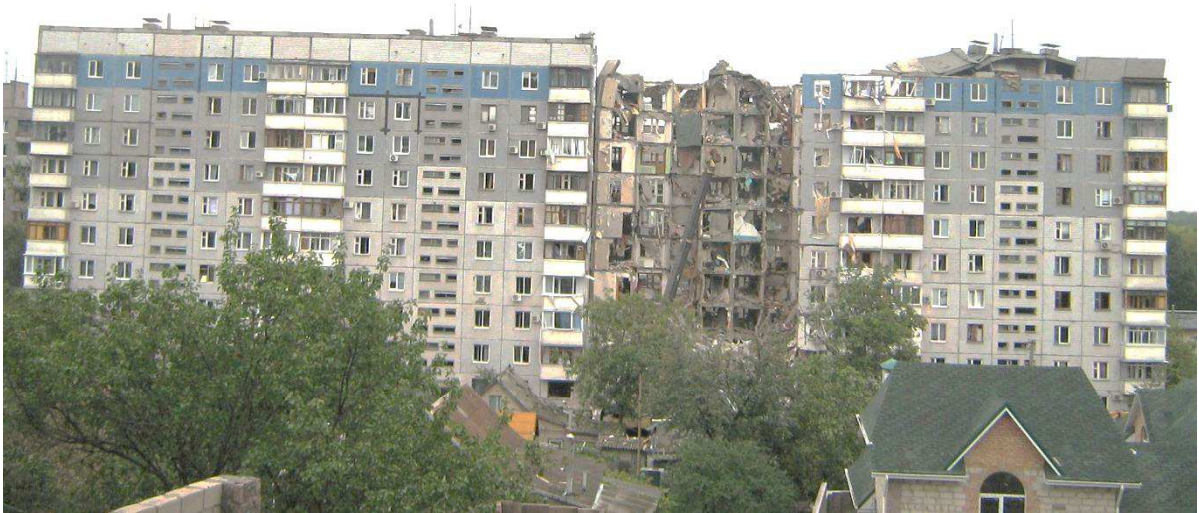
Найбільш поширені руйнування від вибухів газу отримали будівлі у містах Дніпропетровськ та Євпаторія. У Дніпропетровську вибух газу стався 13 жовтня 2007 року у підвалі та на всіх поверхах третьої секції десятиповерхової панельної чотирьохсекційної будівлі серії І - 464Д – 83 по вул. Мандриківська, 127 (рис. 3) [5].

Джерело вибуху, несправне газове обладнання, знаходилося у підвальному приміщенні третьої секції будинку. Значна потужність вибуху привела до великої руйнації всіх поверхів та покрівлі третьої секції, часткової руйнації четвертої та окремих пошкоджень першої й другої секцій. З восьми прольотів третьої секції чотири мали тільки задні зовнішні стінові панелі, інші конструкції були зруйновані. Інші прольоти третьої секції, крім прольоту, який розташований впритул до четвертої секції, мали різні види руйнувань конструкцій. Проліт, який був впритул до четвертої секції, крім покрівлі, мав усі будівельні елементи. Дослідженнями встановлений обсяг руйнувань кожного прольоту третьої секції (табл. 2).

Найбільші руйнування мали другий, третій, шостий та сьомий прольоти (зліва на право на рисунку 3) – 140...148 м³. Об'єм відокремлених будівельних елементів склав 945 м³, що становило 76% від об'єму 1243 м³ будівельних елементів третьої секції. У першому, четвертому та п'ятому прольотах залишилася частина плит перекриття та простінків.

Рис. 3. Наслідки вибуху газу у будівлі серії І-464Д-83 по вул. Мандриківська, 127 у Дніпропетровську (2007 р.).

Параметр	Прольот (зліва на право)								Разом
	1	2	3	4	5	6	7	8	
Обсяг відокремлених будівельних елементів у прольоті, %	68	90	95	80	84	95	90	5	-
Обсяг відокремлених елементів 3-ої секції, %	8,5	11,3	11,9	10,0	10,5	11,9	11,3	0,6	76,0
Об'єм відокремлених будівельних елементів, м ³	106	140	148	124	131	148	140	8	945

Залишки елементів третьої секції у будівлі об'ємом 298 м³ (24%) знаходилися у нестійкому положенні й потребували розбирання.

З уламків будівлі утворився завал на місці входу у третій під'їзд. Висота завалу складала 12...15м (на рівні 4-го та 5-го поверхів), а об'єм завала 945 м³. Уламки конструкцій уявляли собою деформовані елементи плит перекриття та панелей. Характер розташування уламків у завалі був хаотичний. Габаритні розміри найбільших уламків складала 6,52 x 2,57 x 0,14 м, а розміри найменших уламків були менше об'єму 0,1 м³ та відповідали будівельному сміттю. Об'ємна маса завалу $\gamma_s = 1,7 \text{ т/м}^3$ (табл. 3).

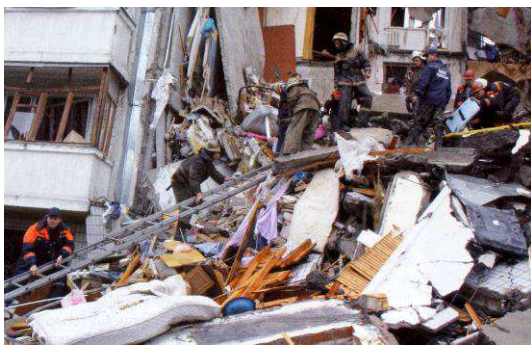
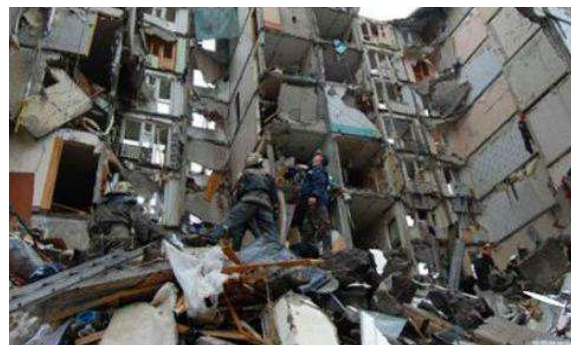
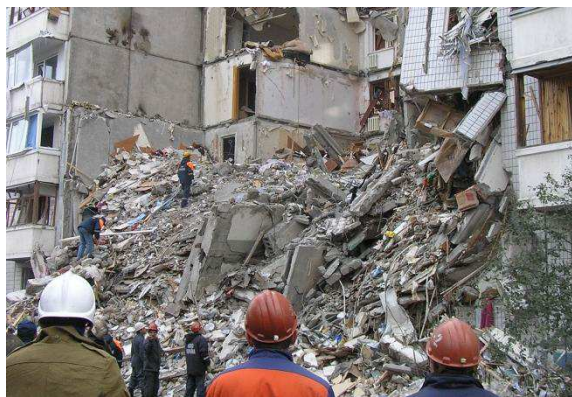
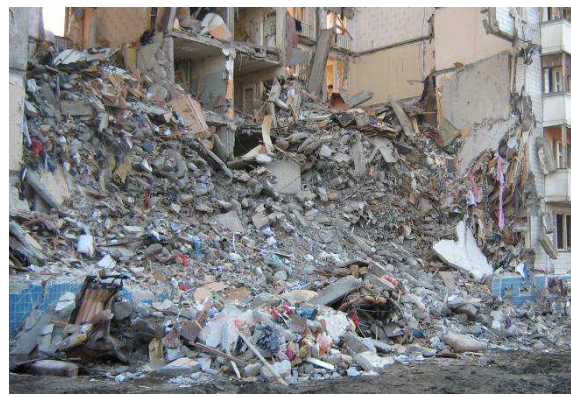
Для розробки обґрунтованих рішень з організації і проведенню робіт з розбирання завалу необхідно мати інформацію про фракційний склад завалу - обсяг уламків певного розміру. Попередніми дослідженнями був розроблений метод визначення структурного складу завалів шляхом порівняльного аналізу елементів будівлі [11]. Цим методом визначалися габаритні розміри уламків завалу, що дозволило розрахувати їх об'єм $V_{ул.}$ та масу $m_{ул.}$ (через об'ємну масу їх матеріалу). У ході розбирання завалу аналіз його структури виконувався постійно з метою визначення розміру уламків, які знаходились у середині завалу (рис. 4).

Рис. 4. Розбирання завалу по вул. Мандриківська, 127 у Дніпропетровську: а, б – початкові етапи; в, г – проміжні стадії.

Структура завалу третьої секції панельної будівлі, зруйнованої вибухом газу, із вірогідністю 0,9...0,95 наведена у таблиці 4. Ці дані є базою для визначення видів та кількості машин для розбирання подібних завалів.

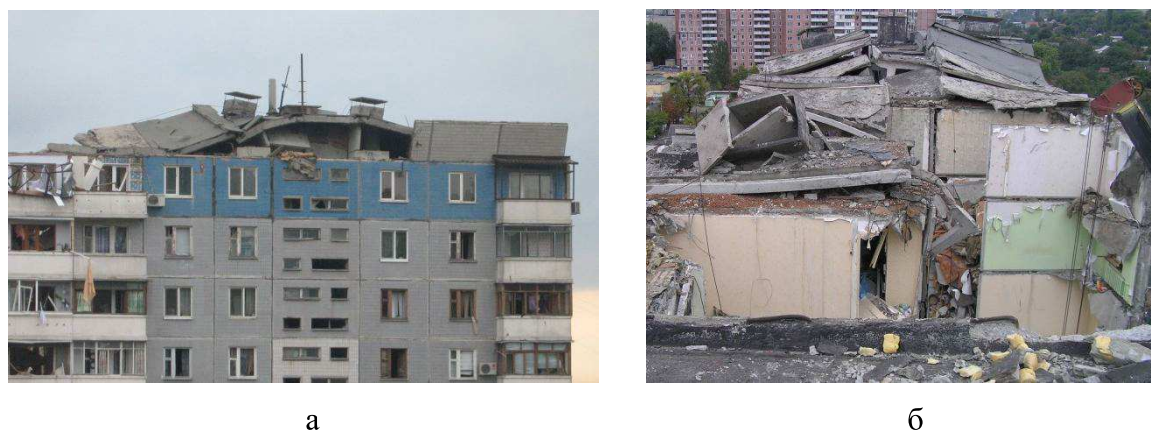
Четверта секція будинку мала деформації покрівлі та верхніх поверхів (рис. 6). Був зруйнований верхній технічний поверх цієї секції: плити перекриття та зовнішні панелі, які залишилися на будинку, були деформовані. Частина цих конструкцій впала під будівлю. У багатьох квартирах четвертої секції були різні види пошкоджень: тріщини, деформації окремих конструкцій. Рішенням Державної комісії з ліквідації наслідків надзвичайної ситуації було передбачено разом із залишками третьої секції розібрати і четверту секцію будинку.

Рис. 6. Пошкоджена четверта секція будівлі: а – загальний вигляд; б – вигляд зверху.

Перша та друга секції будинку суттєвих пошкоджень, крім розбитого скла, не мали. Це пояснюється направленістю вибуху уверх вздовж третьої секції та

конструктивним рішенням будівлі – дві перші та дві останні секції не мали між собою з'єднань. Тому деформації від третьої секції не передалися на другу секцію.
