## ПРОБЛЕМЫ ТЕРМОМОДЕРНИЗАЦИИ ЖИЛЫХ ДОМОВ ПЕРВЫХ МАССОВЫХ СЕРИЙ

*Приведены исследования состояния жилого фонда зданий первых массовых серий и определена последовательность термомодернизации таких домов. Намечены пути энергосбережения при эксплуатации жилых зданий в условиях ужесточения нормативных требований к микроклимату помещений.*

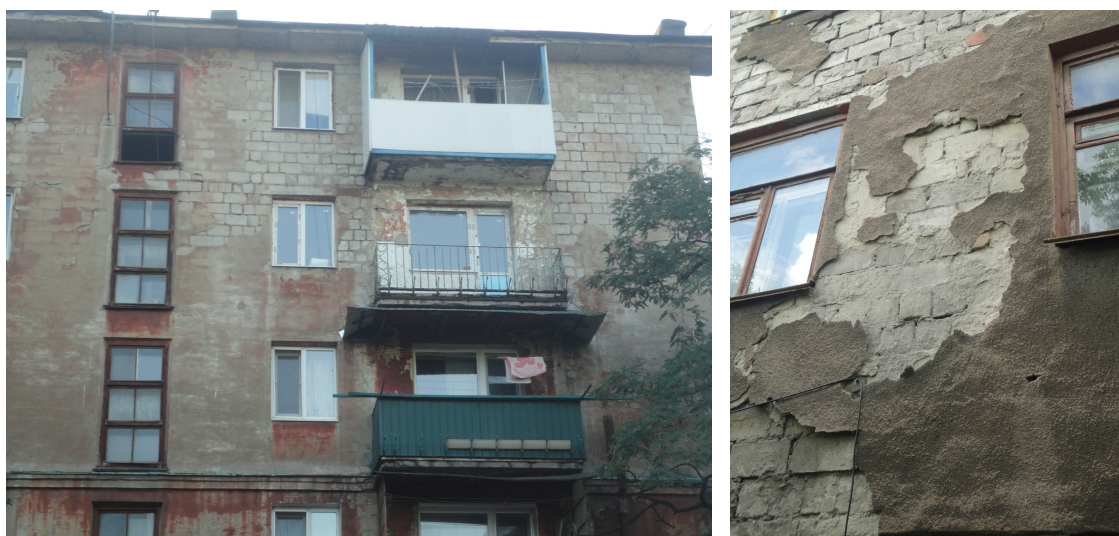
Состояние жилого фонда в Луганской области просто удручающее. Некоторые жилые дома требуют немедленной термомодернизации и паспортизации. И в первую очередь должны реконструироваться жилые дома, выполненные с наружной штукатуркой, которая защищает шлакоблок от увлажнения (рис. 1).

На рисунке 1 видно, что влажностный режим в конструкциях нарушен, что привело к разрушению штукатурки. Общеизвестно, что влажный строительный материал, особенно теплоизоляционный, является неприемлемым как с гигиенической точки зрения, так и с теплотехнической. При повышении влажности резко увеличивается коэффициент теплопроводности, и, соответственно, снижается общее сопротивление теплопередачи конструкции. Влажные конструкции - причина образования грибка и плесени. Кроме теплотехнического и санитарно-гигиенического значения нормальный влажностный режим ограждения имеет также и большое техническое значение, поскольку обуславливает долговечность ограждения. Например, обычный керамический кирпич, который является достаточно долговечным материалом, разрушается за короткое время в мокрых стенах.

Рисунок 1 – Жилые дома с поврежденной наружной штукатуркой

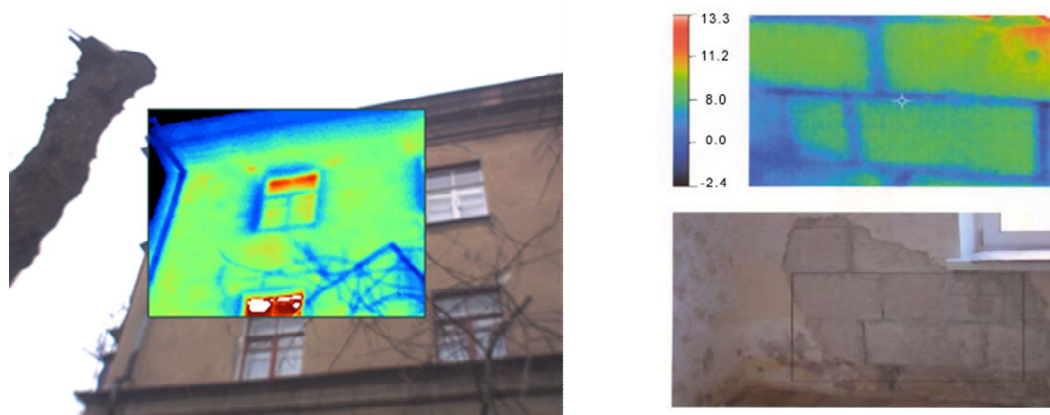
При использовании блоков из ячеистого бетона картина усугубляется дополнительным количеством «мостиков холода», образованных в кладочных швах. Температура швов внутри помещения значительно ниже температуры поверхности ячеистых блоков (блоки уложены на обычном цементно-известковом растворе, ширина швов от 10 мм до 30 мм). Если дом имеет трещины, то видны дополнительные теплопотери через них (рис. 2). Такие дома должны утепляться в первую очередь.

Рисунок 2 – Теплопотери в жилом доме из блоков с поврежденной наружной штукатуркой

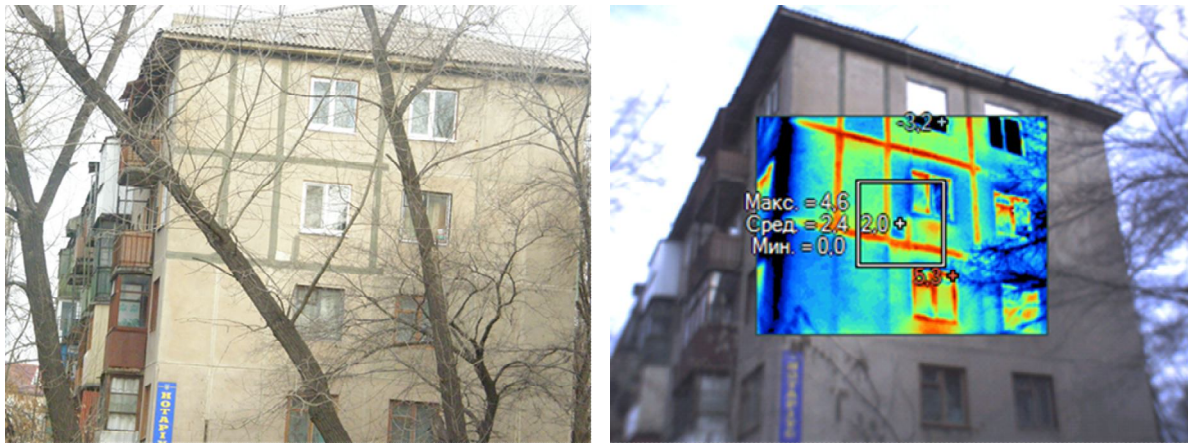
Рисунок 3 – Теплопотери в жилом доме из блоков с поврежденной наружной штукатуркой

Здесь при косом дожде вода часто попадает в тело панелей, ухудшая их теплозащитные свойства и разрушая строительную конструкцию. Нередко вода в этих местах проникает и в жилые помещения. В результате термическое сопротивление стен в таких зданиях в 4 - 5 раз ниже нормативного. Ухудшение теплозащитных свойств в холодную пору года ведет к образованию на внутренней поверхности конденсата и даже черной плесени, промерзанию панелей. Затраты на отопление таких зданий значительно увеличиваются (рис. 3).

Несмотря на то, что, казалось бы, швы между панелями пытались заделать, но те-

пловизионная съемка показала некачественную их заделку, что привело к громадным теплопотерям.

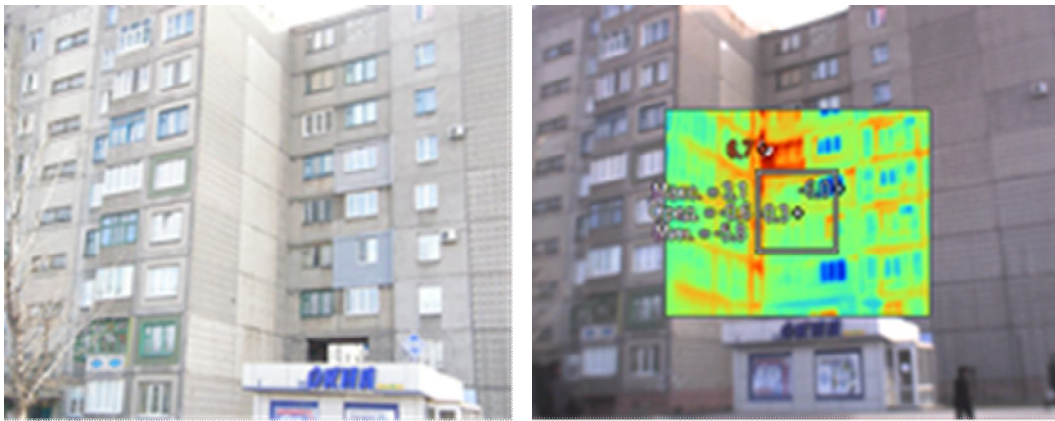
Значительные теплопотери были выявлены в девятиэтажных жилых домах 121 серии с трехслойными стеновыми панелями. Тепловизионные исследования показывают, что тепло в таких домах уходит через некачественно выполненные стыки (рис. 6,7). Причем рассматривалось не-

сколько вариантов блокировки жилых домов. Исследования подтвердили, что практически во всех случаях теплопотери через стыки и торцевые стеновые панели значительны.

Рисунок 7 – Блокировка девятиэтажных жилых домов серии 121 и вид торца здания через тепловизор
