ЗАКРЫТИЕ ПЕРФОРАЦИИ ДНА ПУЛЬПАРНОЙ КАМЕРЫ С ИСПОЛЬЗОВАНИЕМ BIODENTINE™

Доктор Годфри Катс (Dr. Godfrey Cutts)
Частная практика, г. Нанитон, Великобритания

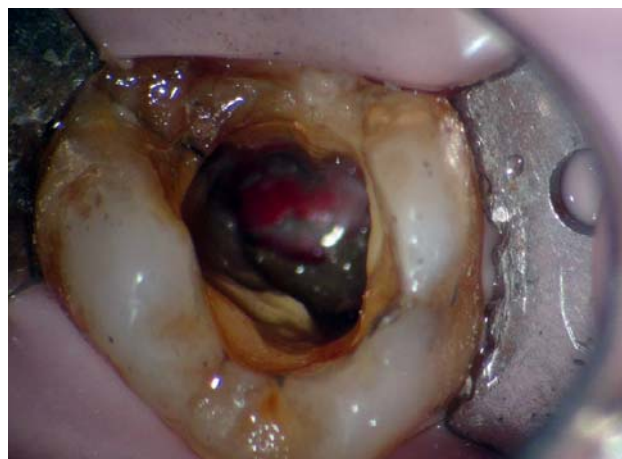
Рис. 2.

Был введен местный анестетик, зуб изолировали с помощью коффердама. После удаления в коронковой зоне временного реставрационного материала была обнаружена обширная перфорация, которая затрагивала не только все дно пульповой камеры, но и устья небного и дистально-щечного каналов (рис. 2).

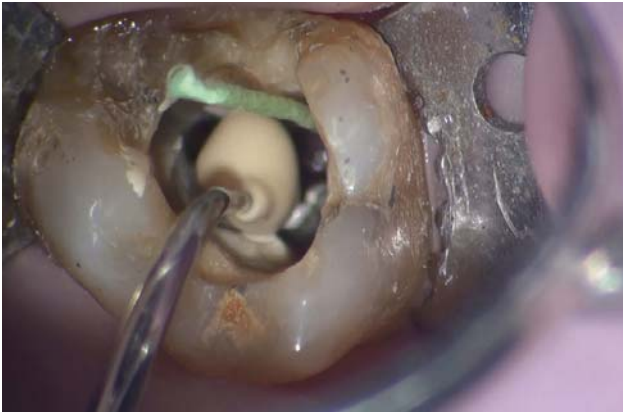
Рис. 3.

Амальгаму невозможно было удалить за один раз, так как она имела выпуклую поверхность и очень плотно сидела в фуркации. Используя ультразвуковые

инструменты «Satelec» линейки «EndoSuccess», удалось аккуратно поделить амальгамовую реставрацию на фрагменты и только потом удалить большую часть материала.
