ПРИМЕНЕНИЕ BIODENTINE™ В КАЧЕСТВЕ МАТЕРИАЛА ДЛЯ ЗАКРЫТИЯ ПЕРФОРАЦИИ В ОБЛАСТИ ФУРКАЦИИ: ДВА КЛИНИЧЕСКИХ СЛУЧАЯ

*Д-р Adriana Gómez-Rojas,
д-р Guillermo Doria Jaureguizar,
д-р Francesc Abella Sans
Факультет терапевтической стоматологии и эндодонтии
Международный университет Каталонии, Испания*

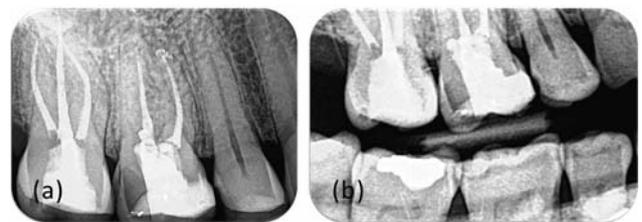
Рис. 1-а. Рентгенограмма периапикальной области зуба 3 (верхний правый первый моляр): обнаружено ранее проведенное эндодонтическое лечение и, возможно, пропущен дистально-щечный корневой канал.
Рис. 1-б. На прикусной рентгенограмме более отчетливо видно состояние пульповой камеры.

На предоперационном диагностическом рентгеновском снимке обнаружена композитная реставрация; отмечалось ранее проведенное эндодонтическое лечение без участков просветления в периапикальной области и, возможно, при эндодонтическом лечении был пропущен корневой канал с дистальной стороны (рис. 1-а, 1-б). Основываясь на данных клинических и рентгенографических исследований, диагностировали симптоматический апикальный периодонтит. Было запланировано перелечивание корневых каналов.

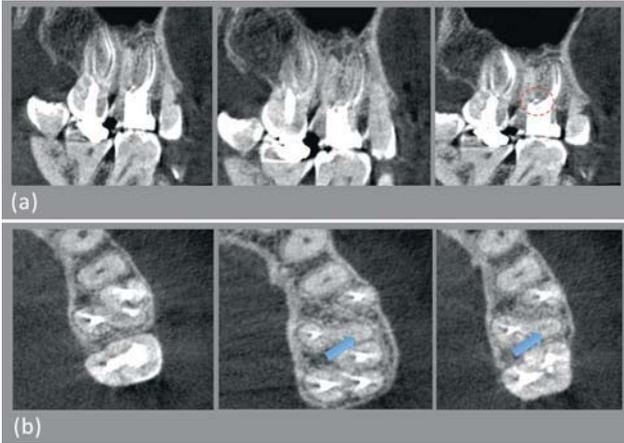
Рис. 2. Конусно-лучевая компьютерная томография необходимой области (ProMax 3Ds; Planmeca OY, Helsinki, Finland).

Рис. 2-а. Во фронтальной проекции обнаружены непролеченный дистально-щечный корневой канал, а также перфорация в области фуркации (обведено красным кругом).

Рис. 2-б. Конусно-лучевая компьютерная томография в сагитальном срезе подтвердила наличие непролеченного дистально-щечного корневого канала (показано голубой стрелкой).

С согласия пациентки провели конусно-лучевую компьютерную томографию необходимой области (ProMax 3Ds; Planmeca OY, Хельсинки, Финляндия). Изображение поперечного сечения исследуемой зоны подтвердило наличие нелеченого дистально-щечного корневого канала, а также наличие перфорации в области фуркации (рис. 2-а, 2-б).

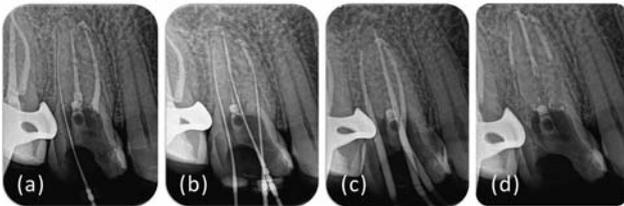
Рис. 3-а-д. Рентгенограммы периапикальной области, на которых полностью показана последовательность выполнения нехирургического лечения.

щечный корневой канал располагался с дистальной стороны по отношению к перфорации (рис. 3-а). Далее была удалена гуттаперча из небного и медиально-щечного корневых каналов, устранена вероятность заклинивания инструмента и подтверждена проходимость каналов. Затем выполнили очистку и формирование всех каналов, после чего последовало пломбирование каналов горячей гуттаперчей способом вертикальной конденсации (рис. 3-б–д).

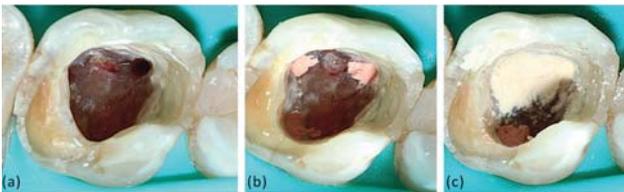
Рис. 4-а и б. Расположение перфорации в области фуркации.
Рис. 4-с. Перфорация запломбирована Biodentine™.

Далее перфорацию в области фуркации высушили ватным тампоном и запломбировали материалом «Biodentine™» (рис. 4-а–с). Чтобы слегка адаптировать и уплотнить материал «Biodentine™» в перфорации использовали ручной плаггер. Материал «Biodentine™» был замешан в соответствии с инструкцией производителя, также ему позволили застывать на протяжении 12-ти минут. Эндодонтический спонж-губка был положен поверх застывшего Biodentine™, и доступ в полость временно запломбировали материалом «IRM®» (Dentsply De Trey GmbH, Konstanz, Германия) (рис. 5-а). Позднее доступ в полость запломбировали композитом (Syntac and Tetric Ceram; Vivadent, Schaan, Liechtenstein).

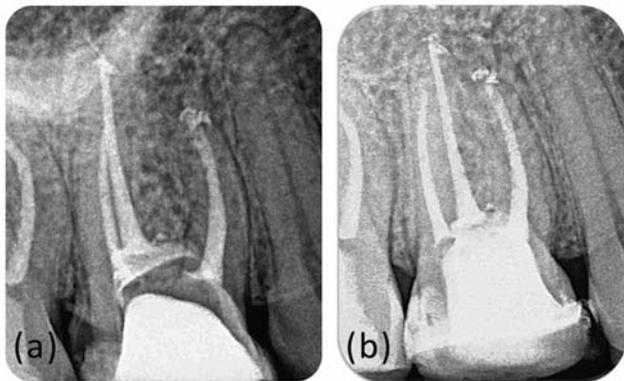
Рис. 5-а. Завершенное эндодонтическое лечение.
Рис. 5-б. Рентгенограмма через год после лечения.

Пациентке назначили повторные контрольные визиты через шесть и двенадцать месяцев, во время которых на рентгеновских снимках не было обнаружено никаких признаков апикального периодонтита (рис. 5-б). Клинически у пациентки не обнаружено никаких симптомов заболевания.

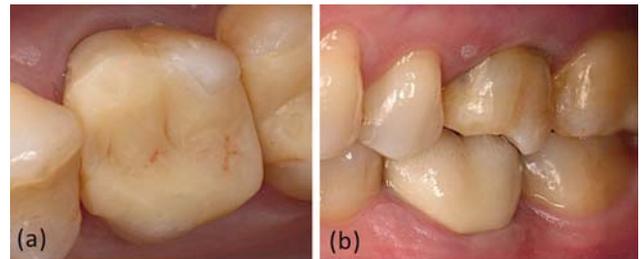
Рис. 6-а. Зуб 14 (верхний левый первый моляр) с композитной вкладкой-оверлеем.

Рис. 6-б. Латеральная проекция верхнего левого первого моляра.

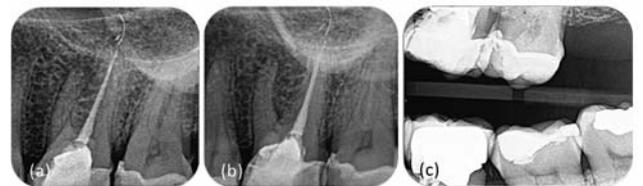
Рис. 7-а, б. Предоперационные рентгеновские снимки периапикальной области под разными горизонтальными углами.

Рис. 7-с. Прикусная рентгенограмма.

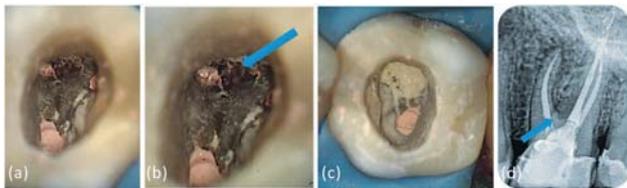
Рис. 10-а-с. Перфорация дна пульповой камеры (отмечена голубой стрелкой) запломбирована материалом «Biodentine™».

Рис. 10-д. Послеоперационная рентгенограмма, выполненная немедленно после перелечивания корневых каналов и пломбирования перфорации материалом «Biodentine™».

Окончательное промывание каналов с применением гипохлорита натрия проводилось вместе с ультразвуковой пассивной ирригацией на протяжении одной минуты. После окончательного промывания корневые каналы были запломбированы с использованием System B Heat Source (EIE/Analytic Technology, Richmond, WA, USA) (рис. 10-а, 10-б). Затем перфорацию высушили и запломбировали материалом «Biodentine™», которому затем позволили застывать на протяжении 12-ти минут (рис. 10-с, 10-д).

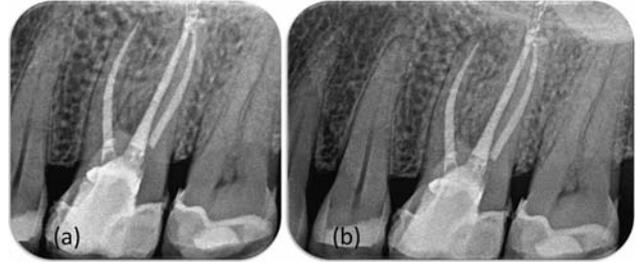
Рис. 11-а, б. Через двенадцать месяцев на рентгенограмме в периапикальной области наблюдалось успешное прекращение воспалительных явлений прикорневого патологического процесса.

При осмотре через двенадцать месяцев зуб оставался бессимптомным, а на рентгенограмме в периапикальной области наблюдалось успешное прекращение воспалительных явлений прикорневого патологического процесса (рис. 11-а, 11-б).
