Идеальная модель. Имплантаты и временные реставрации с применением силикона

Резюме. В описанных в статье клинических случаях для изготовления и адаптации временной модели использовался аддитивно связанный силикон – модельный силикон, продукт компании «VOCO»). Большим преимуществом этого материала является его размерная стабильность и быстрое затвердевание, а это означает, что временную модель можно изготовить и адаптировать точно, моментально, прямо в кабинете стоматолога.

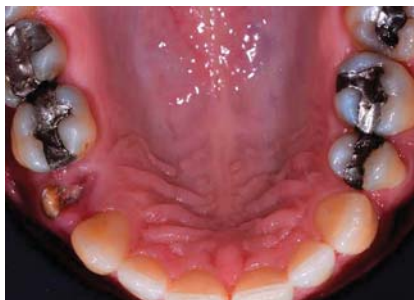
Рис. 1. Предоперационная ситуация: сильно поврежденная коронка на зубе 15.

К нам обратилась пациентка, у которой зуб 15 (верхний правый второй премоляр) имел сильно поврежденную коронку, находясь в ряду зубов, прошедших ортодонтическое лечение с удалением первого премоляра (рис. 1). Первоначальный план лечения включал расширение клинической коронки, ревизию результатов лечения корневых каналов, наращивание с помощью штифта из стекловолокна и установку керамической коронки. Однако в свете нескольких этапов лечения и из-за высокого риска получить неудовлетворительный результат после курса лечения пациентка решила удалить зуб и вставить имплантат.

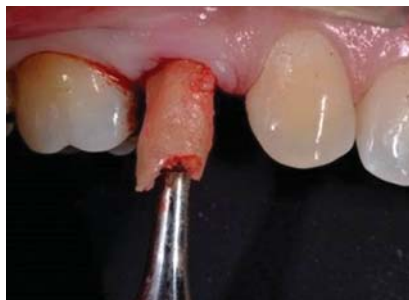
Рис. 2. Удаление с сохранением стенок альвеолы.

Первый шаг этой процедуры заключался в удалении зуба при сохранении костных стенок альвеолы (рис. 2 и 3). Как только подготовку сверлением завершили, был вставлен имплантат (продукт компании «Straumann») соответствующего размера, указанного для такого операционного участка (рис. 4).

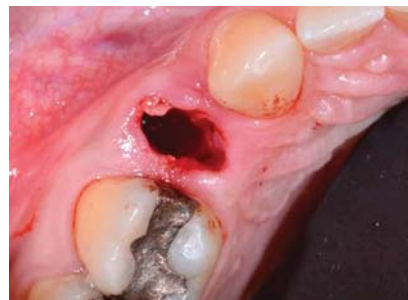
Рис. 3. Альвеола после удаления.

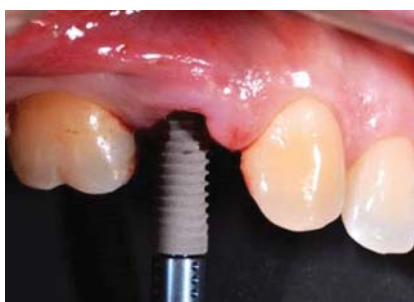
Рис. 4. Установка имплантата.

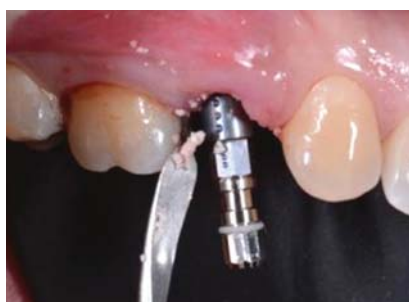
Рис. 5. Вставка материала-заменителя костной ткани.

Как рекомендуется в литературе, материал для замены костной ткани был помещен в промежуток между альвеолярной стенкой и имплантатом, поскольку ширина зазора была больше двух миллиметров (рис. 5).

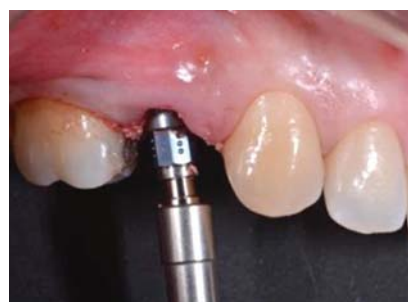
Рис. 6. Установка абатмента на имплантат.

После введения имплантата к нему прикрепили абатмент (вторичную часть имплантата) (рис. 6), а отверстие для винчивания имплантата было герметично закрыто с помощью Clip Flow (продукт компании «VOCO») – текучего, светоотверждающегося восстановительного материала для временных реставраций (рис. 7). После этого с целью детального воспроизводства структур был взят оттиск с помощью альгината для передачи этой супраструктуры. Абатмент был вставлен в оттиск, и его затем залили **модельным силиконом** (рис. 8). Как только время схватывания истекло, была проведена адаптация временной коронки к изготовленной таким образом рабочей модели (рис. 9). После доработки и полирования временной коронки она была покрыта Bifix Temp (VOCO), **временным фиксирующим материалом двойного отверждения на основе композита** (рис. 10 и 11). **В заключение провели удаление избытков материала и проверку коронки по прикусу** (рис. 12).

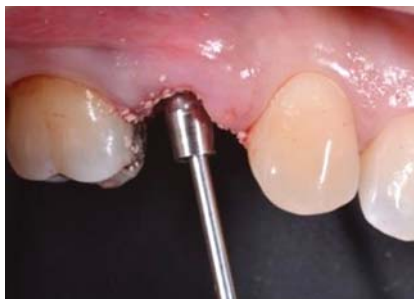
Рис. 7. Герметизация отверстия для ввинчивания имплантата с помощью светоотверждающегося реставрационного материала.

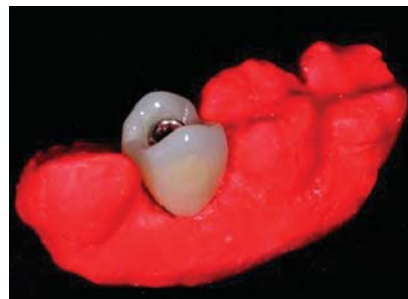
Рис. 9. Адаптация временной коронки к рабочей модели.

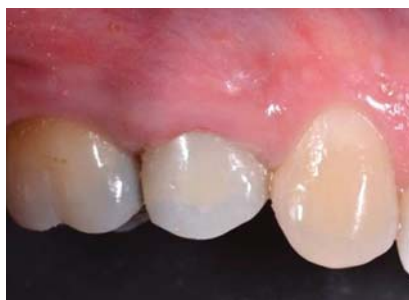
Рис. 11. Вставленная временная коронка.

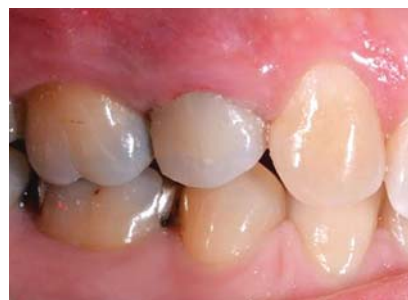
Рис. 12. Проверка прикуса.

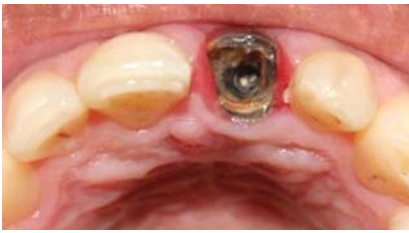
Рис. 13. Зуб 21 сохранить невозможно.

45-летний пациент мужского пола уже пострадал от многочисленных неудачных попыток лечения корневого канала на зубе 21 (верхний левый центральный резец), приведших к значительной потере **твердых тканей зуба** и в результате зуб сохранить было уже нельзя (рис. 13 и 14).

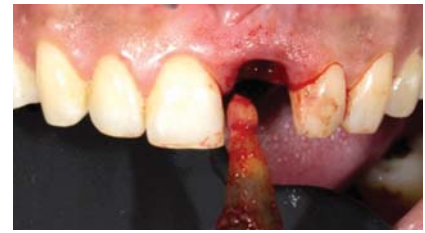
Рис. 16. Выскабливание грануляционной ткани.

Этот зуб удалили (рис. 15), а затем провели тщательное выскабливание, чтобы обеспечить полное отсутствие грануляционной ткани в этой области (рис. 16). После очистки альвеолы была проведена соответствующая подготовка сверлением для введения имплантата зуба (рис. 17). После установки имплантата использование материала для замены костной ткани не потребовалось (рис. 18), так как расстояние между альвеолярной стенкой и имплантатом было менее двух миллиметров в ширину. Был вставлен слепочный трансфер (рис. 19) и определен идеальный вестибулярный контур (профиль выступания реставрации) заменяющего зуба с помощью Clip Flow (рис. 20). Был взят оттиск с помощью альгината (рис. 21), и, сразу после его полного затвердевания был вставлен аналог имплантата и оттиск залит **модельным силиконом**. После отверждения материал был удален из оттиска и использован для создания идеальной копии исходной ситуации для адаптации временной коронки (рис. 22). Коронка была адаптирована на рабочей модели (рис. 23), а затем **прикреплена к абатменту** с помощью Bifix Temp.

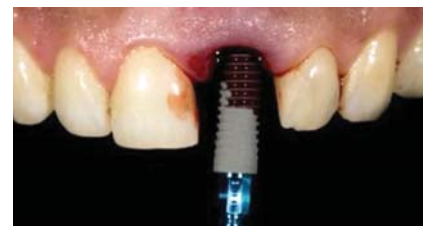
Рис. 18. Установка имплантата.

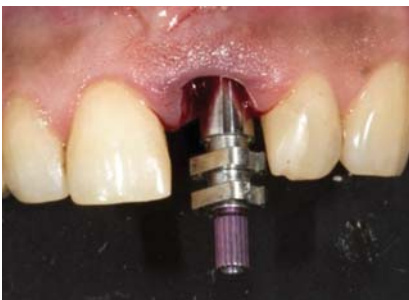
Рис. 19. Установка слепочного трансфера.

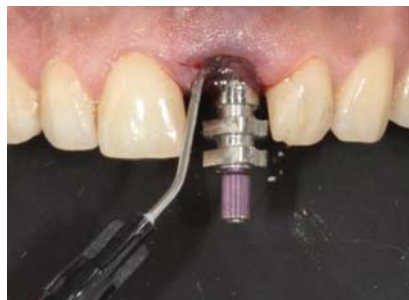
Рис. 20. Определение вестибулярного контура заменяющего зуба с помощью светоотверждающегося реставрационного материала.

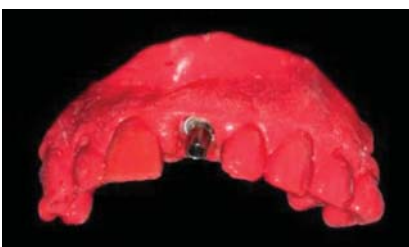
Рис. 22. Силиконовая модель с винченным абатментом.

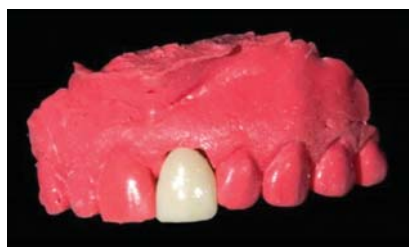
Рис. 23. Силиконовая модель с адаптированной временной коронкой.
