*Вячеслав Корниенко, Анатолий Остапчук,
Леонид Колодницкий*

ИСТОРИЯ РЕСТАВРАЦИИ, ПЕРЕСТРОЕК И ИЗМЕНЕНИЙ ФУНКЦИОНАЛЬНОГО НАЗНАЧЕНИЯ ВОСТОЧНОЙ ЧАСТИ ЮЖНОЙ ВНУТРЕННЕЙ ГАЛЕРЕИ СОФИИ КИЕВСКОЙ

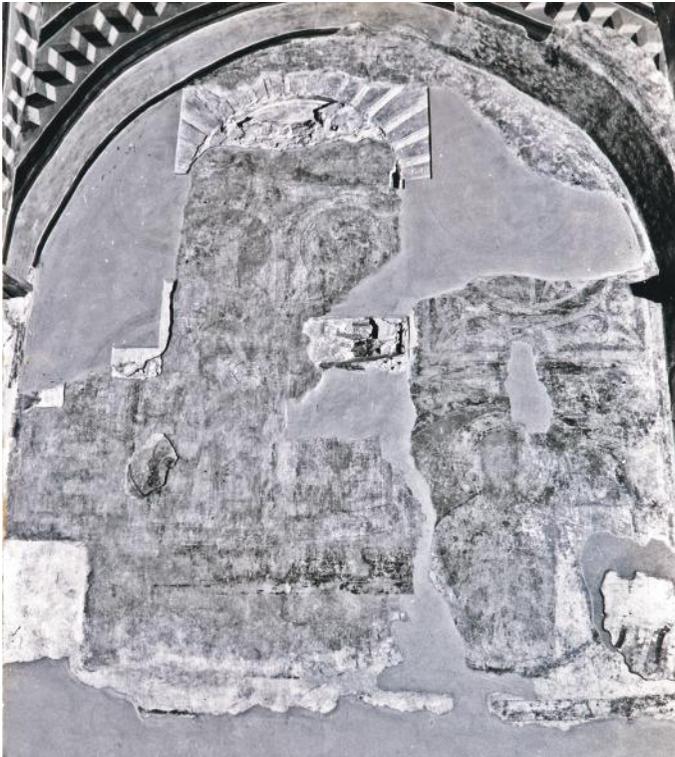
Рис. 1. Северная стена вимы придела свв. Антония и Феодосия. Вид после реставрационных работ 1962 г.

Итак, в ходе реставрационных работ была обнаружена уникальная оконница XI в., заложенная в XII в. Также было установлено, что фреска состоит из двух слоев, определены композиционные решения оформления стены в XI и XII вв. (рис. 1).

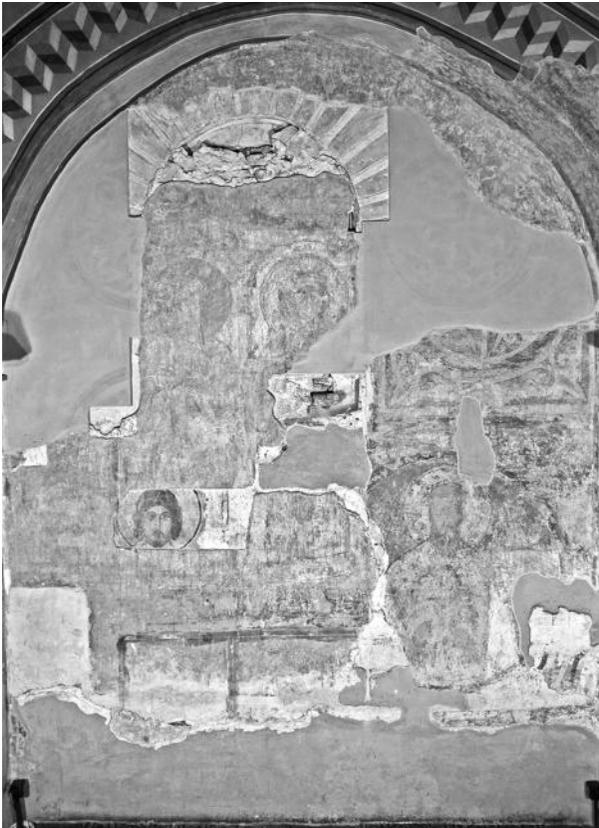
Рис. 2. Северная стена вимы придела свв. Антония и Феодосия.
Вид после реставрационных работ 1982 г.

В 1982 г. снят один фрагмент фрески XII в., благодаря чему практически полностью открылся лик святого XI в. (рис. 2). Выполнили указанные работы реставраторы П. Редько, А. Остапчук и А. Науменко.

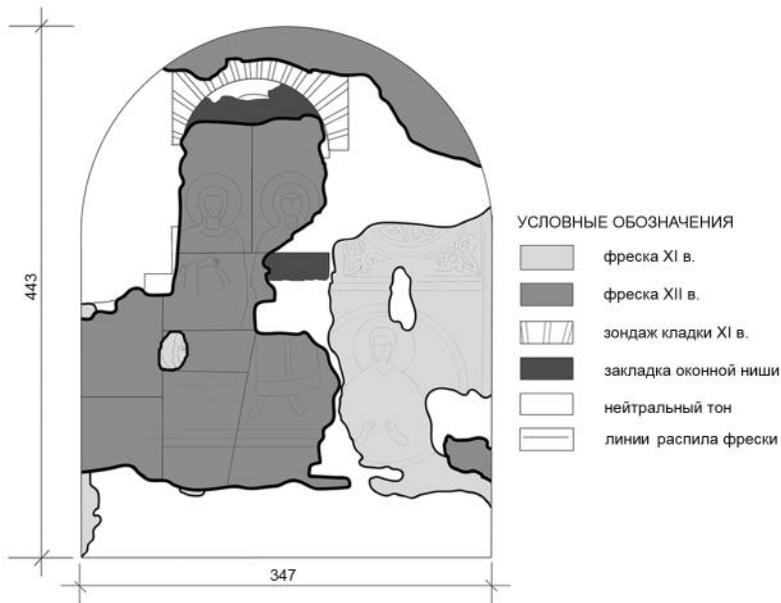
Рис. 3. Северная стена вимы придела свв. Антония и Феодосия. Картограмма. Перед началом реставрационных работ 2010–2011 гг.

Первоначально предполагалось разделить вторичную фреску на десять фрагментов (с учетом снятого в 1982 г.). Однако перед началом работ реставраторы заново проверили линии предполагаемых распилов, несколько изменив их для того, чтобы они проходили по вертикальным и горизонтальным линиям, позволявшим смонтировать снятую штукатурку на три прямоугольных щита. Из-за этого возникла необходимость снятия одиннадцатого небольшого треугольного фрагмента фрески слева вверху от левой части распила снятого в 1982 г. фрагмента (рис. 3).

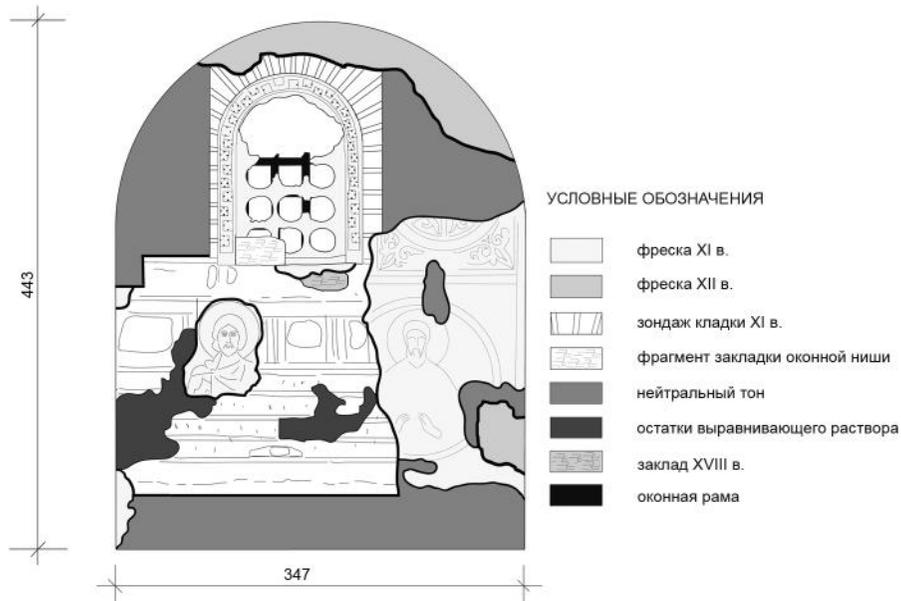
Рис. 4. Северная стена вимы придела свв. Антония и Феодосия. Картограмма после проведения реставрационных работ 2010–2011 гг.

Щиты со смонтированными на них фрагментами фрески перенесли в алтарь придела свв. Антония и Феодосия, скрутили между собой шестью винтами, поставили на специально изготовленную для этой цели полочку и прикрепили к южной стене четырьмя длинными толстыми саморезами. По периметру торцов щита поставили дубовое обрамление. На поверхности фрески были выполнены восполнения мест утрат и произведено тонирование сухими пигментами. В таком виде фреска экспонируется в настоящее время (рис. 4–5).

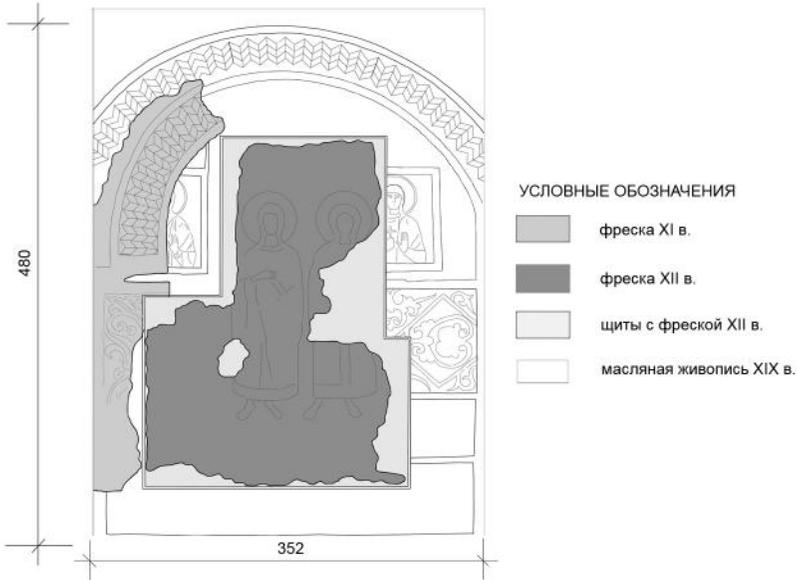
Рис. 5. Фреска XII в. на южной стене вимы придела свв. Антония и Феодосия после переноса на новую основу. Картограмма

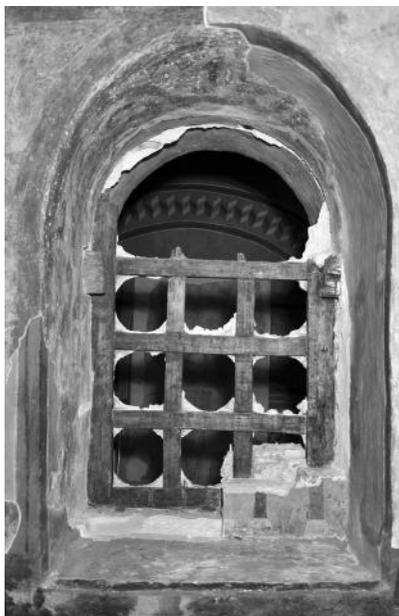
Рис. 6. Древняя оконница. Вид со стороны Михайловского придела. Фото 2011 г.

Итак, в результате реставрации была открыта уникальная оконница второго десятилетия XI в. (рис. 6–11), уточнены основные приемы ее постройки и декоративного оформления, установлен факт проведения ремонтных работ по замене выбитого стекла. Также удалось проследить последовательность и состав выполнения ремонтных работ в XII в.

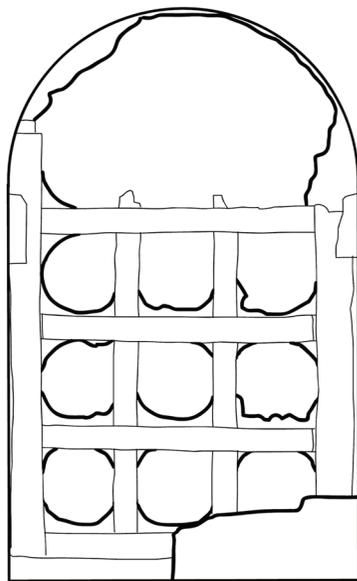
Рис. 7. Древняя оконница. Вид со стороны Михайловского придела. Графическое изображение

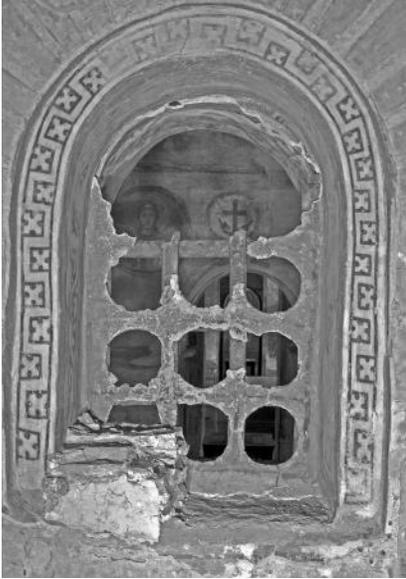
Рис. 8. Древняя оконница. Вид со стороны придела свв. Антония и Феодосия. Фото 2011 г.

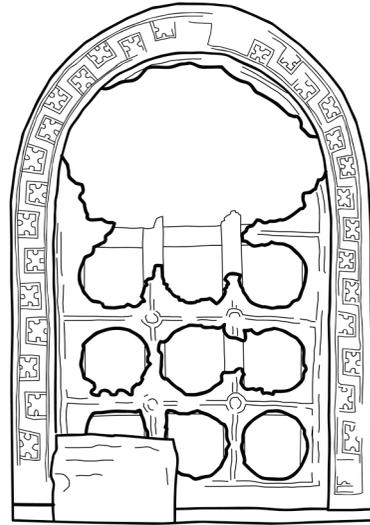
Рис. 9. Древняя оконница. Вид со стороны придела свв. Антония и Феодосия. Графическое изображение

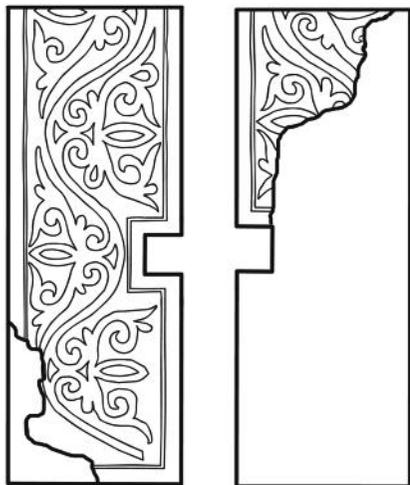
Рис. 10. Графическое изображение орнамента оконной ниши в виде Михайловского придела

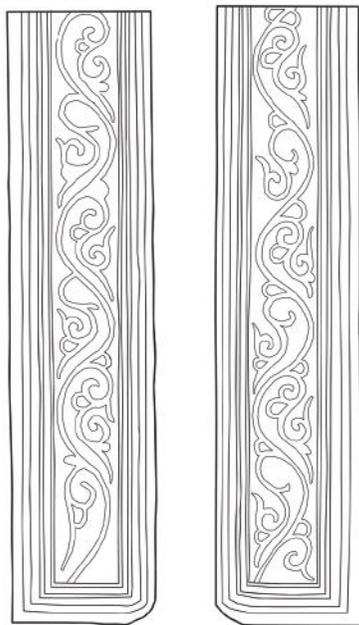
Рис. 11. Графическое изображение орнамента оконной ниши в виде придела свв. Антония и Феодосия

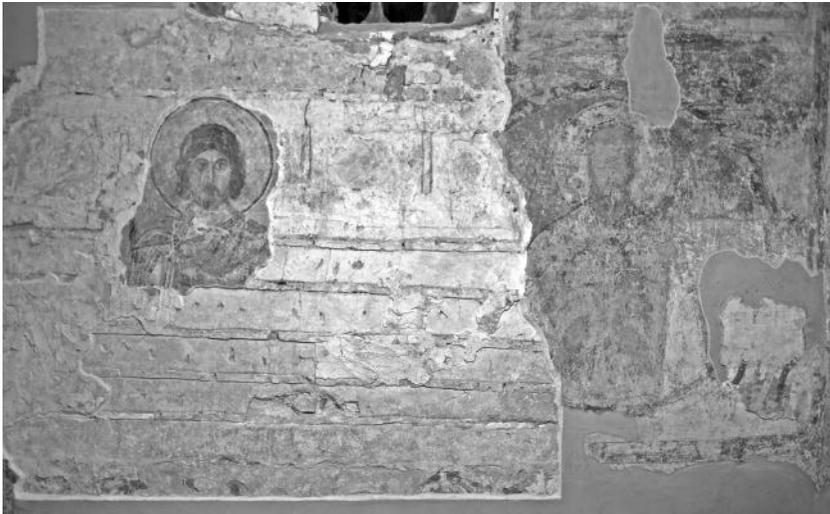
Рис. 12. Северная стена вимы придела свв. Антония и Феодосия после реставрационных работ 2010–2011 гг.

Фреска XI в. с изображением св. Кира (справа) и св. Иоанна (слева)

Также на сохранившейся справа фреске XI в. была обнаружена прямо датированная 1589 г. латиничная памятная надпись Томаса Колосинского, свидетельствующая, что правая часть фрески XII в. к этому времени уже обвалилась, открыв тем самым погрудный образ святого XI в. На этой фреске выявлены несколько молитв, называющих имя святого – Кир. Итак, современные эпиграфические исследования подтвердили атрибуцию образа, предложенную Н. Герасименко, А. Захаровой и В. Сарабьяновым на основании иконографических наблюдений⁵². Соответственно, в левом медальоне был изображен парный св. Киру св. Иоанн (рис. 12–13).

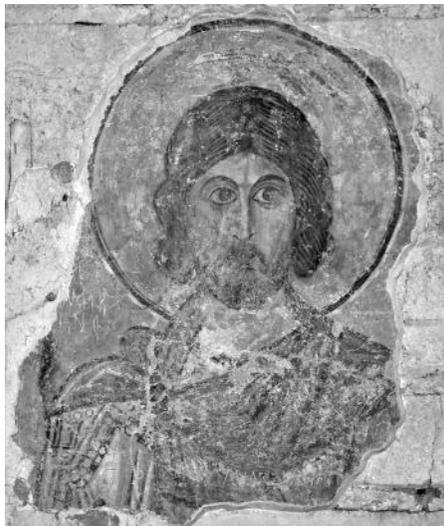
Рис. 13. Фреска XI в. с образом св. Иоанна, открытая в результате реставрационных работ 2010–2011 гг.
