Михайло Нікітенко

**ПЛАН ПІВДЕННО-ЗАХІДНОЇ ЧАСТИНИ
ВЕРХНЬОГО КИЄВА КІНЦЯ XVI ст.
У ПОДОРОЖНІХ ЗАПИСКАХ МАРТИНА ГРУНЕВЕГА**

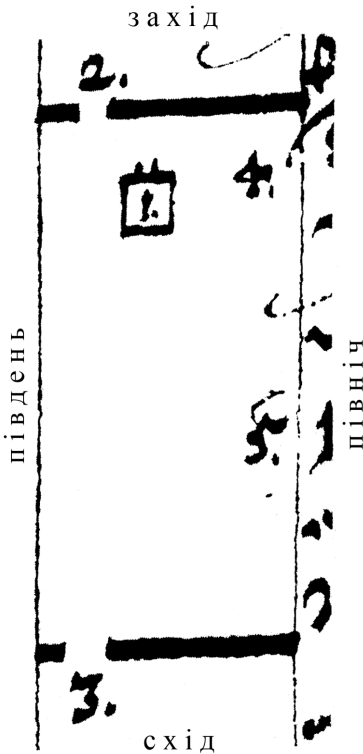
Мал. 1. Орієнтований Груневегом на захід план центральної частини давнього Києва. 1584 р.:

- 1 – Софійський собор
- 3 – зруйновані ворота;
- 4 – “п’ять зруйнованих храмів”;
- 5 – Михайлівська церква.

За Я. Ісаєвичем:

- 1 – Софійський собор;
- 2 – Золоті ворота;
- 3 – Софійські ворота;
- 4 – “п’ять зруйнованих храмів”;
- 5 – Михайлівська церква.

Зазвичай вважають, що християнські храми східного обряду орієнтовані апсидами на схід. На плані Груневега Софію зображено так, що від її переднього фасаду відходять два півовали, що нагадують апсиди храму. Один овал поміщено в середній частині фасаду, що відповідає розташуванню центральної апсиди Софії, другий – біля лівого його краю. Праворуч від них овалу немає, хоча місця для розташування його тут на фасаді цілком достатньо (мал. 1).

Чорна смуга в західній частині плану (мал. 1), визначена Я. Ісаєвичем як зображення західного оборонного валу⁵, на плані цифрою не позначена. У подорожніх записках про цю частину оборонної системи міста нічого не згадується. В них, після стислої згадки про Софію, позначену цифрою 1, Груневег розлого викладає історію Золотих воріт, не поставивши на початку цього пасажу жодної цифри⁶. У цьому зв'язку неясно, чи має цей пасаж стосунок до об'єкта, позначеного на плані цифрою 2. Я. Ісаєвич гадав, що така послідовність викладення фактів

На думку Я. Ісаєвича, два об'єкти на плані на схід від собору – чорна смуга і розрив з цифрою 3 (мал. 1) – є відповідно частиною західного валу т. зв. “міста Володимира” і Софійськими воротами⁸. У подорожніх записках, де Груневег подає опис об'єктів, Софійські ворота як якийсь самостійний об'єкт зовсім не згадуються⁹. Він наводить стислу інформацію про них в описі своєї поїздки 21 жовтня 1584 р. з Подолу через Верхній Київ у Лавру. Груневег і його товариш Стефан “...поїхали на конях через старий замок, крізь браму, позначену на малюнку № 3. Брама ця знищена, начебто її взагалі не було, бо кожен, хто не лінивий, бере цегли додому з цієї гори”¹⁰. Ототожнення на плані (мал. 1) об'єкта під цифрою 3 із Софійськими воротами залишається під питанням. Я. Ісаєвич сумнівався в такому ототожненні, відзначивши, що “...можливо, автор (Мартин Груневег – *Авт.*) помилково поміняв місцями Золоті і Софійські ворота”¹¹.

На плані (мал. 1) видно, що Софія знаходиться на близькій відстані від західного міського валу, значно меншій, ніж відстань від собору до Софійських воріт (об'єкт під цифрою 3). Цю невідповідність зазначив Я. Ісаєвич, стверджуючи, що “віддаль від Софії до Золотих воріт в 1.4 рази більша, ніж віддаль до Софійських воріт”¹⁴. Насправді ж, віддаль між цими об'єктами за топографічними картами Києва приблизно рівна¹⁵ (мал. 4).

На плані (мал. 1) “п'ять зруйнованих храмів” (об'єкт під цифрою 4) розташовуються північніше собору, по лінії його апсид, що в наш час приблизно відповідає тому місцю, де розташована Бурса. На території між Софією і Бурсою були знайдені рештки печей для випалу плінфи¹⁸, однак вони зміщені на лінію західної стіни собору. Розмір печей невеликий, тому навряд чи їх можна було прийняти за п'ять зруйнованих храмів. На плані (мал. 2) ці храми розташовані з південного боку собору. Саме тут, у середині минулого століття М. Каргер відкрив між Будинком митрополита, корпусом № 3 і дзвіницею фундамент давньої кам'яної огорожі¹⁹ (мал. 3). Ще на початку XIX ст., до масштабних підсіпок на подвір'ї, митрополит Євгеній Болховітінюв бачив на ньому численні рештки кам'яної кладки²⁰, вочевидь по трасі стіни, які Груневег, вірогідно, і прийняв за рештки фундаментів трьох зруйнованих храмів. Він не міг не вгледіти на південний захід від собору і руїни Георгіївської та Ірининської церков,

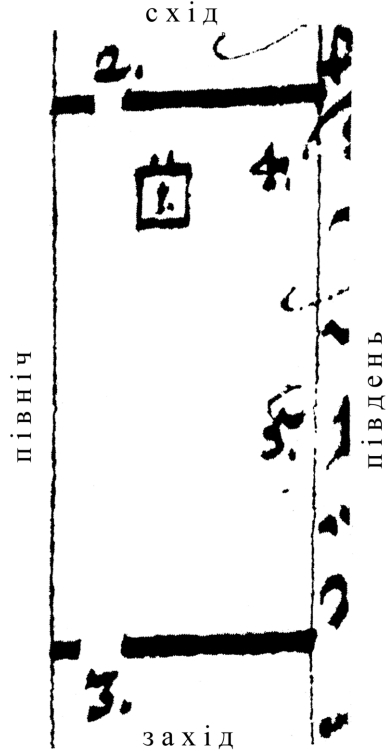
Мал. 2. Орієнтований автором статті на схід план центральної частини давнього Києва. 1584 р.:

- 1 – Софійський собор;
- 2 – північні ворота в кам’яній огорожі Софійського монастиря;
- 3 – Золоті ворота в західному міському валу;
- 4 – “п’ять зруйнованих храмів”;
- 5 – не ідентифіковано.

Вважаємо, що орієнтований на схід план (мал. 2) фіксує реальну ситуацію. Відомо, що на невеликій відстані на схід від Софії розташовувалась давня кам'яна стіна садиби Софійського собору¹⁶ (мал. 3). Ця обставина, а також наявність між Золотими і Софійськими воротами, на невеликій відстані від собору, ще однієї оборонної системи – кам'яної монастирської стіни з воротами, не була врахована Я. Ісаєвичем. “На початку XIX ст., – зазначив дослідник, – збереглися, крім Золотих, тільки ворота, розташовані поблизу перетину сучасних вулиць Володимирської та Великої Житомирської”¹⁷, тобто Софійські ворота. У цьому зв'язку можна припустити, що на плані (мал. 2) розрив з цифрою 2 у кам'яній стіні на північ від собору позначає давні ворота Софійського монастиря.

Таким чином, план, орієнтований, на наше припущення, на схід (мал. 2), майже цілковито відповідає історичній топографії цієї ділянки міста. Це монастирська кам'яна стіна з воротами на північ від собору, а в західній частині плану – Золоті ворота у міському валу. “П'ять зруйнованих церков” позначені на плані (мал. 2) на південний схід від собору, там, де проходила траса кам'яної монастирської огорожі і знаходились руїни Георгіївської та Ірининської церков. На плані (мал. 1) вони (об'єкт під цифрою 4) розміщені на північний захід від Софії, а Золоті ворота – на південний захід від собору, що не відповідає їх реальному розташуванню на місцевості. Розташування Михайлівської церкви (об'єкт під цифрою 5) на планах (мал. 1 і 2) ніяк не сумісне з її реальним розміщенням на цій ділянці міста. План (мал. 1), будучи дзеркальним відображенням плану (мал. 2), насправді ним не є, отже, не відповідає історичній топографії, тому в такому вигляді не може розглядатися як історичне джерело.

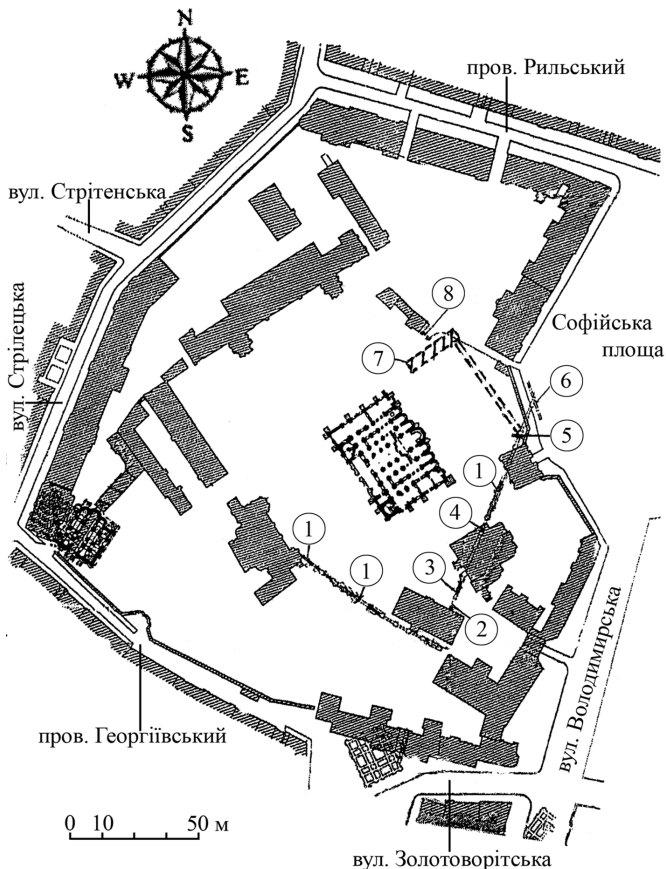
Мал. 3. План подвір'я Софійського монастиря у межах огорожі середини XVIII ст. 1 – фрагменти давньої огорожі (розкопки М. Каргера); 2 – фрагмент давньої огорожі біля корпусу № 3 (розкопки М. Нікітенка, В. Піоро); 3 – фрагмент давньої огорожі (розкопки М. Нікітенка, В. Корнієнка); 4 – фрагмент давньої огорожі (розкопки І. Тоцької, В. Отченашка); 5 – фрагмент давньої огорожі (шурф М. Каргера); 6 – уявне продовження давньої огорожі (за М. Каргером); 7 – уявне місцезнаходження воріт у давній монастирській огорожі (за М. Нікітенком і В. Корнієнком); 8 – північний в'їзд XIX ст. на подвір'я собору.

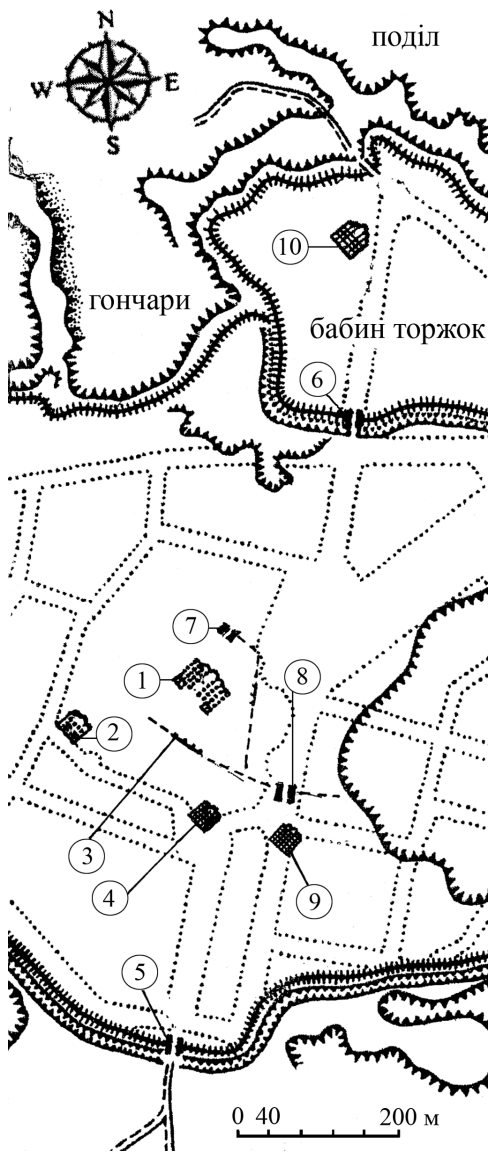
Мал. 4. План центральної частини Києва:

- 1 – Софійський собор;
- 2 – “Мілеєвська” церква;
- 3 – давня кам’яна огорожа біля Софійського собору;
- 4 – Георгіївська церква;
- 5 – Золоті ворота;
- 6 – Софійські ворота;
- 7 – вірогідні ворота в кам’яній огорожі Софійського монастиря;
- 8 – вірогідні північні ворота “двору Ярослава”;
- 9 – Ірининська церква;
- 10 – Десятинна церква.

Пропонуємо одне з можливих рішень цієї проблеми. Груневег, діставшись з Подолу Верхнього Києва через Софійські ворота, Софійську площу і повернувши на сучасну вулицю Володимирську, міг дійхати до зруйнованої стіни, що пересікала вулицю біля нинішньої Південної брами Софійського заповідника (мал. 4, 8), котра, як вважають, оточувала з північно-східного боку т. зв. “двір Ярослава”¹². В цій стіні, ймовірно, знаходилися ворота (мал. 4, 8), які й могли бути позначені в цьому уривку подорожніх записок (але не на плані) як об'єкт 3. Таким чином, на плані (мал. 1) і в наведеному уривку подорожніх записок під цифрою 3 ідентифіковано два різних об'єкти: Софійські ворота (за Я. Ісаєвичем) і ворота “двору Ярослава” (за нашим припущенням).
