ОСОБЕННОСТИ УСИЛЕНИЕ СКВОЗНЫХ МЕТАЛЛИЧЕСКИХ КОНСТРУКЦИЙ ПОД ДЕЙСТВУЮЩЕЙ НАГРУЗКОЙ

Дзюба С.В., Михайлов А.А. (Одесская государственная академия строительства и архитектуры, г. Одесса)

С проблемой, требующей безотлагательного усиления конструкций ферм, используемых в качестве основных несущих элементов междуэтажного перекрытия и находящихся под нагрузкой, близкой к предельно-допустимой, столкнулись сотрудники кафедры Металлических, деревянных и пластмассовых конструкций Одесской государственной академии строительства и архитектуры при обследовании нового здания одного из национальных культурных центров.

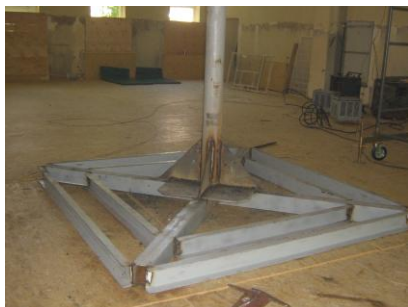
Рис. 6. База аварийной стойки

Под центральными узлами смежных усиливаемых ферм устанавливались аварийные стойки, по оголовкам которых обеспечивалось начальное поддомкрачивание (рис. 5). Конструкция баз аварийных стоек (рис. 6) предусматривала возможность передачи опорных усилий через фанерную прокладку непосредственно на пол первого этажа без его повреждения.

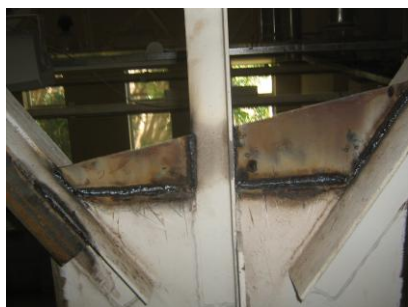
Рис. 7. Увеличение длины сварных швов

Устанавливались и закреплялись в проектном положении детали расширения листов фасонки ферм. Стыковые швы их крепления выполнялись последовательными участками длиной 40 мм за два прохода. Между отдельными проходами, а также между выполнениями каждого из участков шва обеспечивалось остывание наплавленного металла.

По расширенным фасонкам последовательно увеличивалась длина фланговых угловых швов крепления существующих раскосов ферм (рис. 7). Увеличение длины каждого шва выполнялось только после остывания предыдущего шва, расположенного у данного конца стержня фермы.

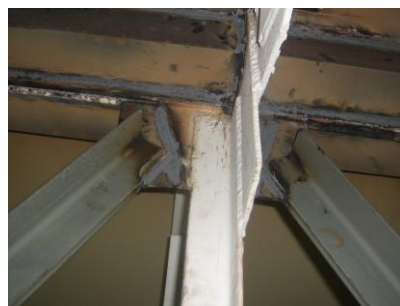
Рис. 8. Устройство подкосов шпренгелей

Затем осуществлялось монтаж элементов подкосов шпренгелей. Составляющие их уголки

последовательно закреплялись в проектном положении и первоначально приваривались по перу. После остывания выполненного шва осуществлялась сварка по обушке (рис. 8).
