**ПРОБЛЕМЫ ЭКСПЛУАТАЦИИ ЖИЛЫХ ЗДАНИЙ НА
ПРИМЕРЕ ОБЩЕЖИТИЯ № 3 ОГАСА**

**Чернева Е.С., к.т.н., доц., Мазур Д.А., студент гр. ПСК-508м(н)
(Одесская государственная академия строительства и архитектуры)**

Зафиксированы основные повреждения и дефекты строительных конструкций здания общежития ОГАСА, выполнена оценка процента износа конструкций и здания в целом.

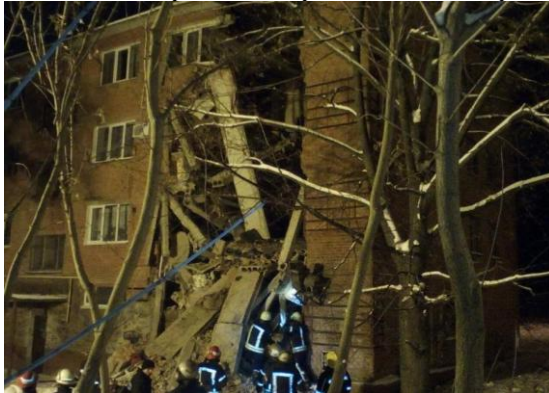
Примером таких чрезвычайных ситуаций может быть обрушение общежития в Чернигове, представлено на рис. 1.

Рис. 1 Обрушение общежития в г. Чернигов
