ТЕХНИЧЕСКОЕ СОСТОЯНИЕ ИСТОРИЧЕСКОГО ПАМЯТНИКА "ЛАСТОЧКИНО ГНЕЗДО"

Замок «Ласточкино гнездо» - памятник архитектуры и истории второй половины XIX века, расположенный на отвесной 40-метровой скале мыса Ай-Тодор в Автономной Республике Крым (Украина). При строительстве дворца использовался серый крымский известняк и желтый евпаторийский камень. Замок имеет высоту 12 м и площадь фундамента - 20×10 м. В 1927 г. «Ласточкино гнездо» пострадало в результате сильного землетрясения – часть опорной скалы обрушилась в море и обзорная площадка нависла над пропастью. Только через сорок лет после землетрясения (в 1968 году) началось восстановление замка, которое было закончено в 1981 году. После восстановления замок официально признали памятником архитектуры национального значения.

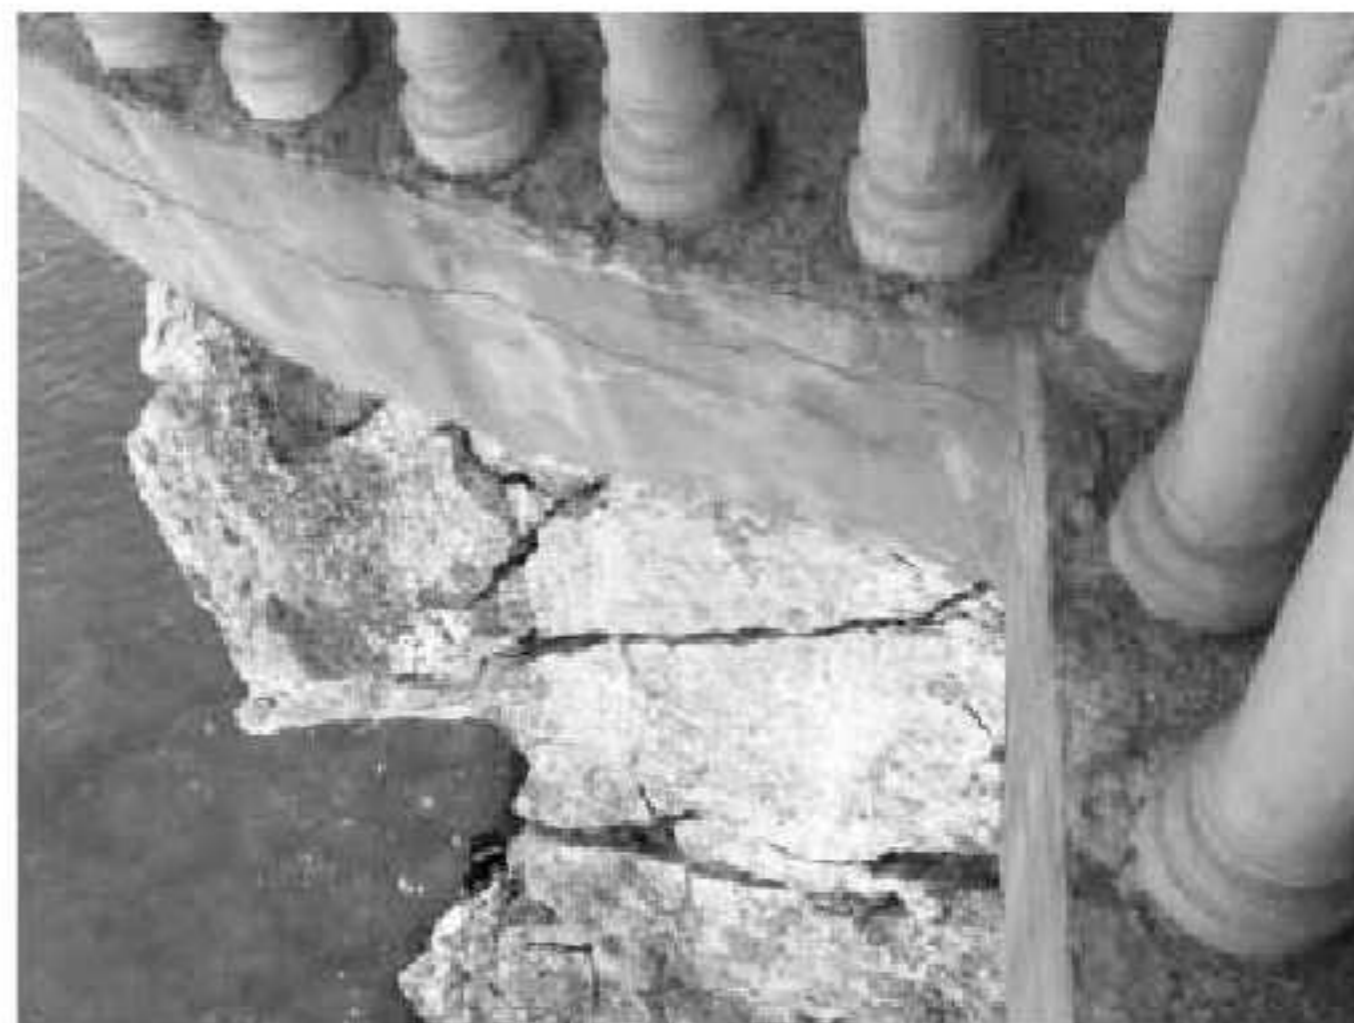
Рис. 8 Горизонтальная трещина по торцу плиты балкона

контроля их состояния установлены маяки. Судя по состоянию маяков, раскрытие трещин не происходит. Со стороны северо-западного фасада трещина сквозная. Ряд дефектов отмечен и в плите балкона первого этажа. В частности, имеются трещины в верхней зоне самой плиты, а также горизонтальная трещина по торцу плиты (фото 8), наличие которой может свидетельствовать о нарушении сцепления между бетоном старой и новой плит. Таким образом, по результатам предварительного визуального обследования здания «Ласточкино гнездо» можно сделать вывод о необходимости проведения его детального инструментального обследования.

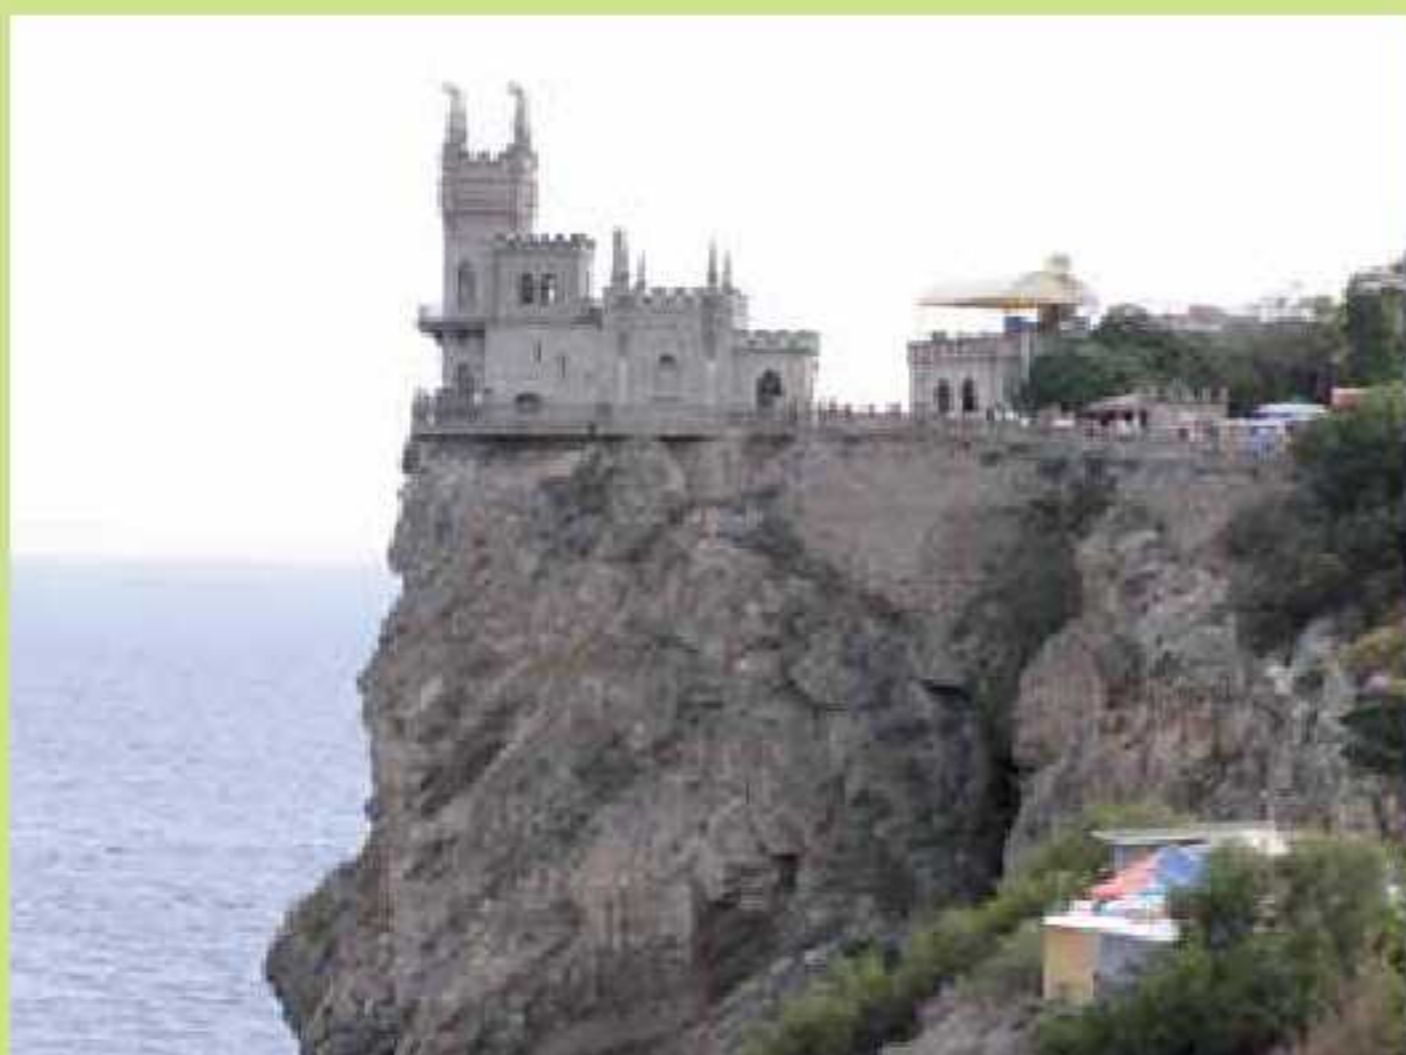
Рис. 2. Замок «Ласточкино гнездо» со стороны северо-запада; трещина в скальном основании (шириной до 0,5 м)

Для разработки проектных решений по усилению скального основания замка «Ласточкино гнездо» необходимо выполнить комплекс исследований, направленный на картирование поверхностных трещин, уточнение их глубинной структуры, закарстованности исследуемого массива известняков. Учитывая особенности местоположения скалы, данные наблюдения необходимо проводить как в пределах надводной части скалы, так и в подводной.

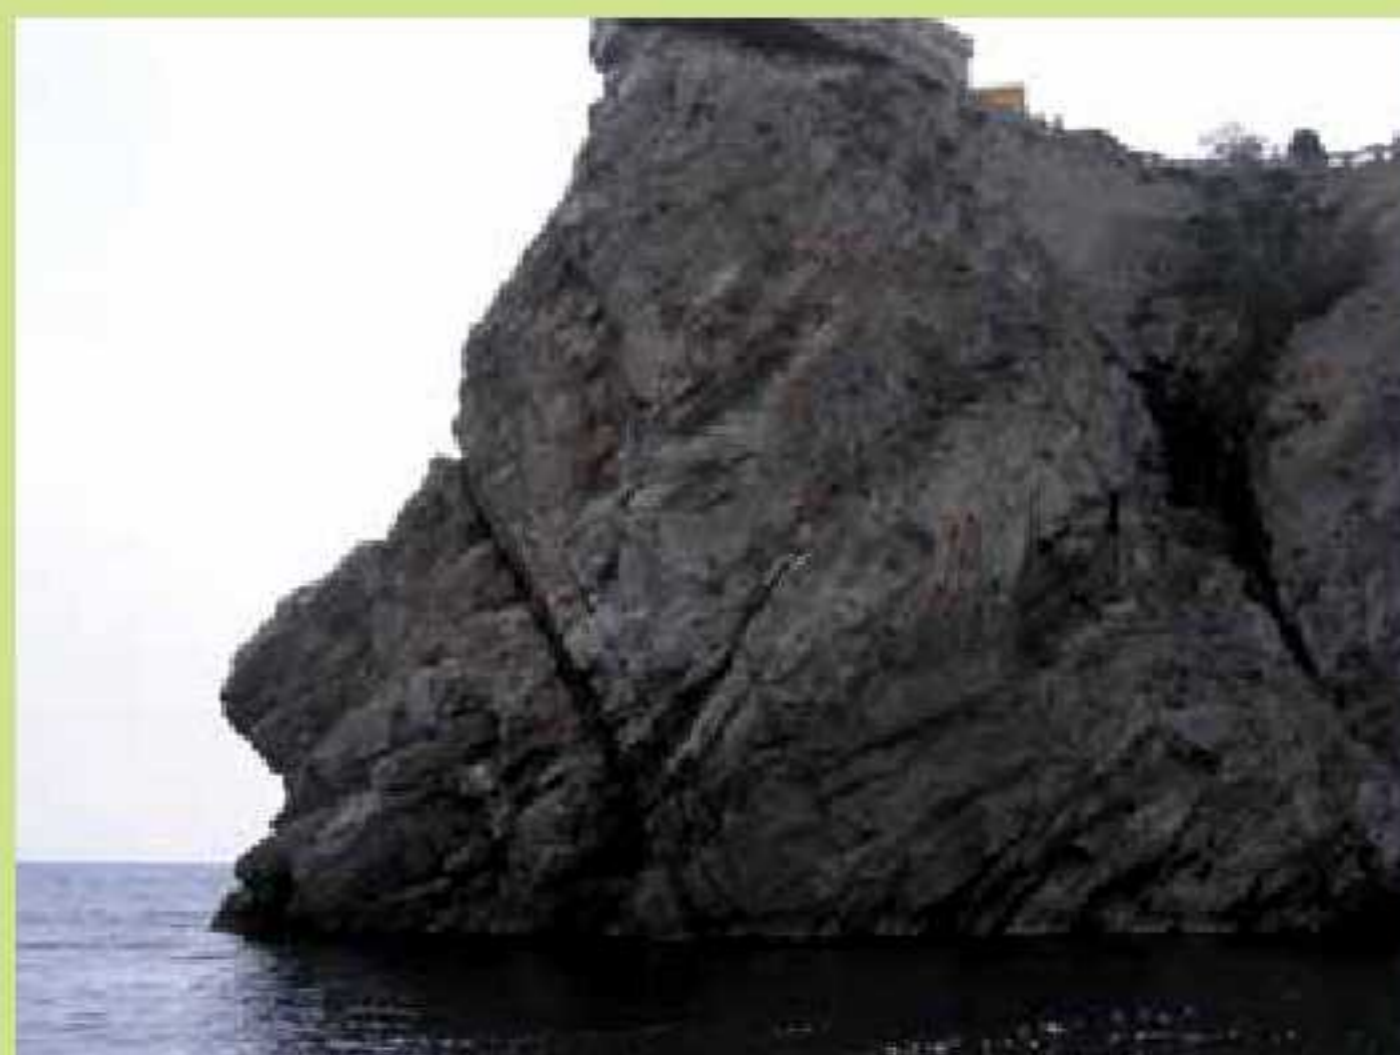
Рис. 3. Вид с севера; еще одна обширная трещина, которая отделяет массив породы от основной части скалы

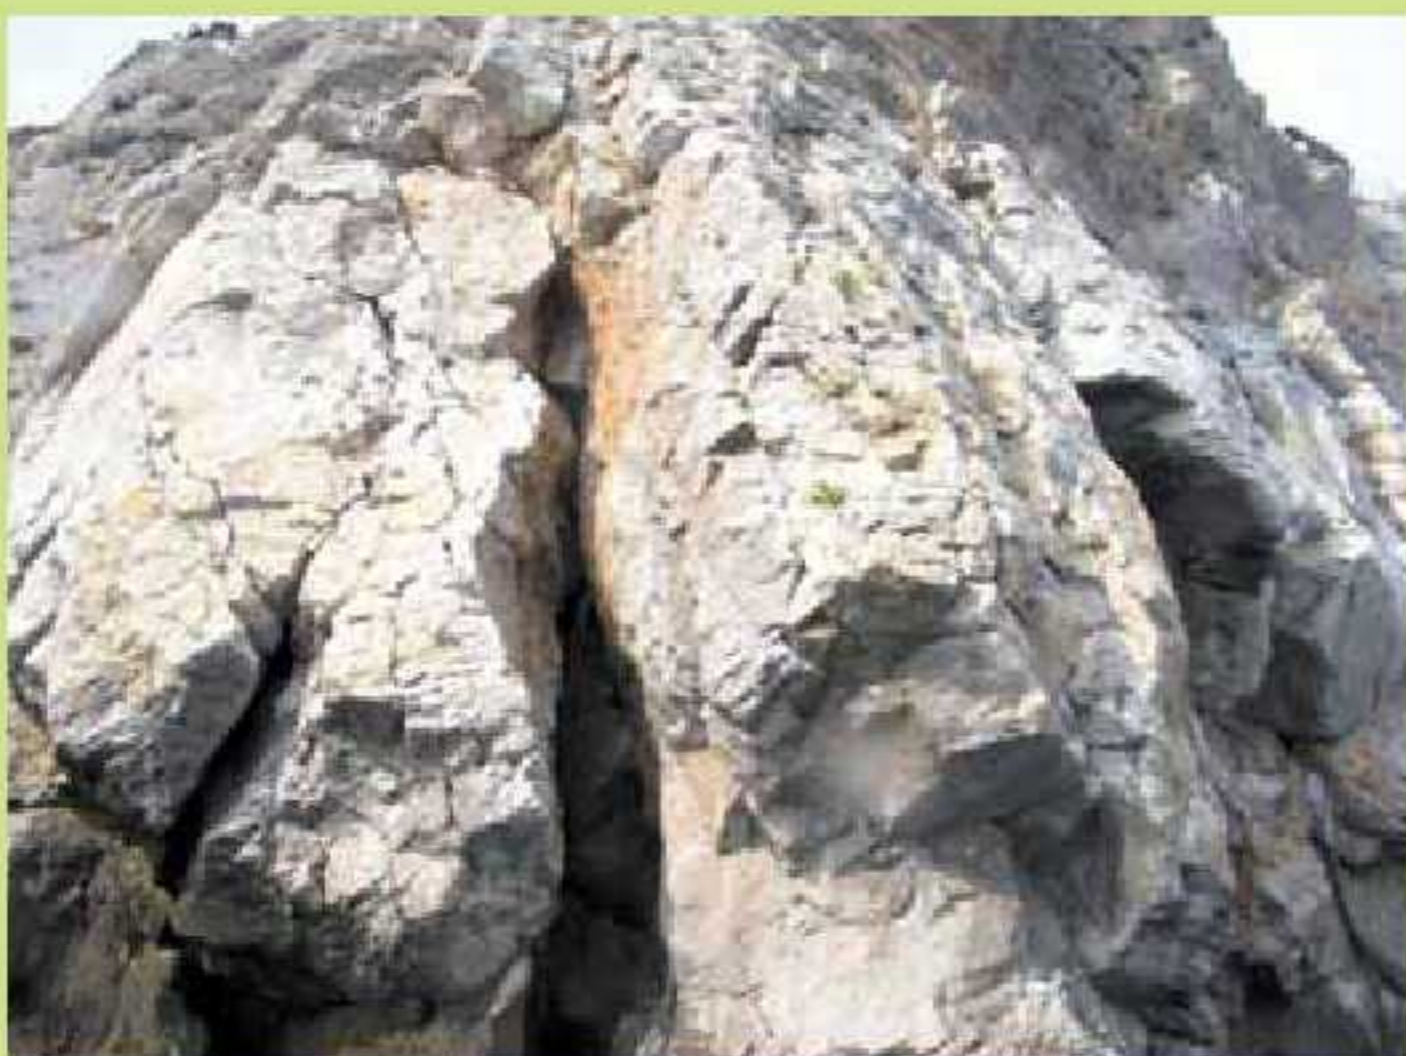
Рис. 4. Вертикальные щели с большим раскрытием свидетельствуют не только о том, что основание имеет неустойчивый характер, но и о нарушении сплошности массива

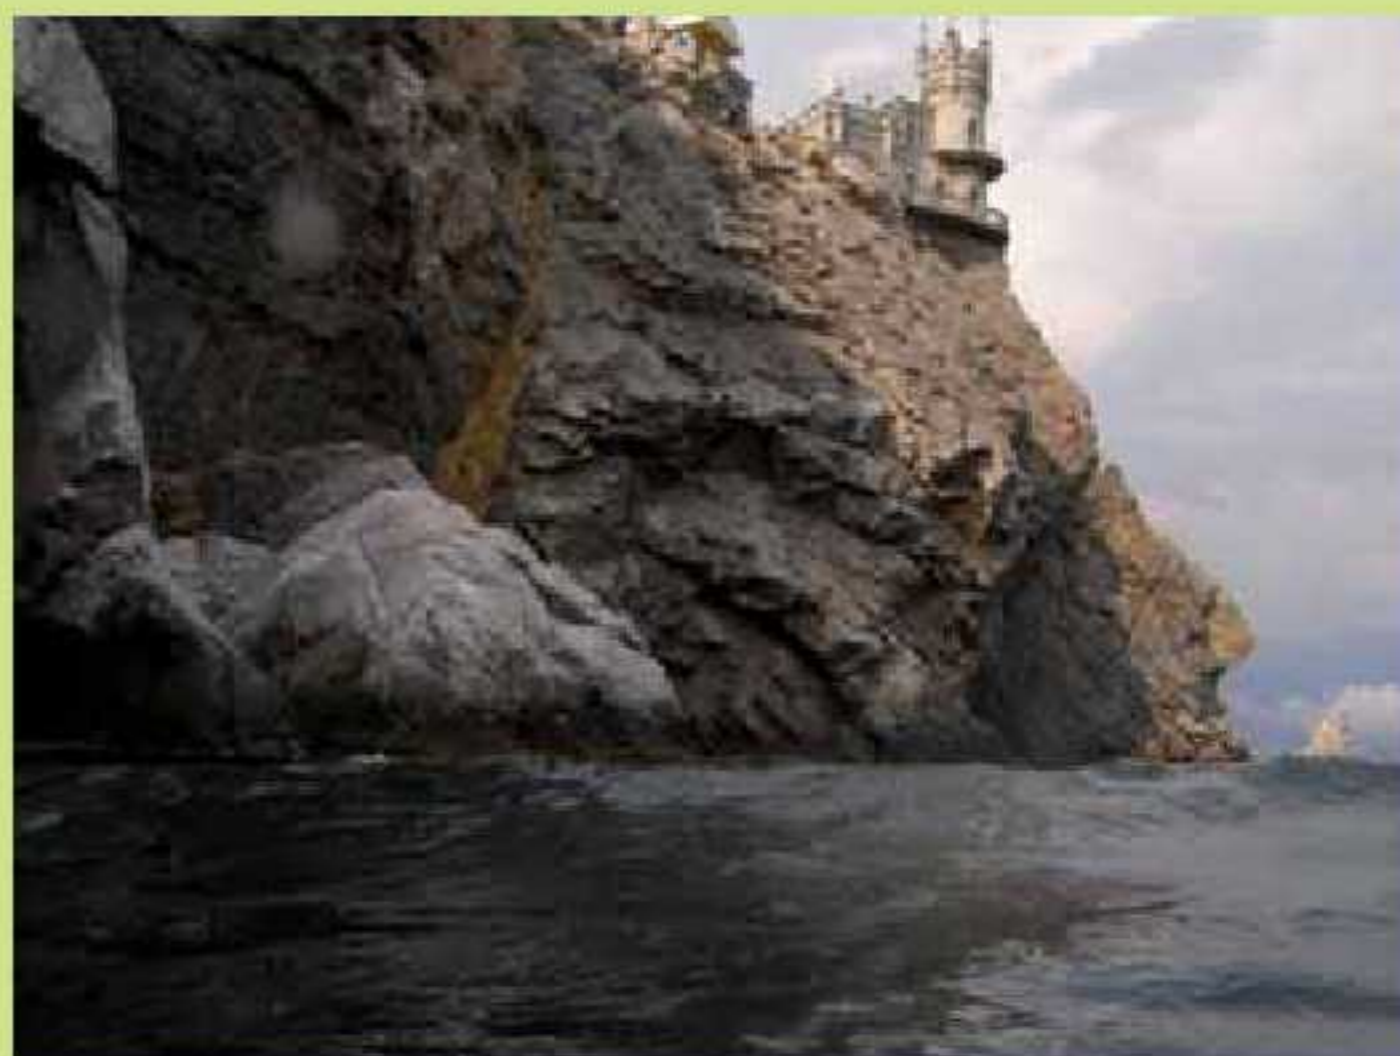
Рис. 5. Вид с северо-востока. Трещины в основании скалы

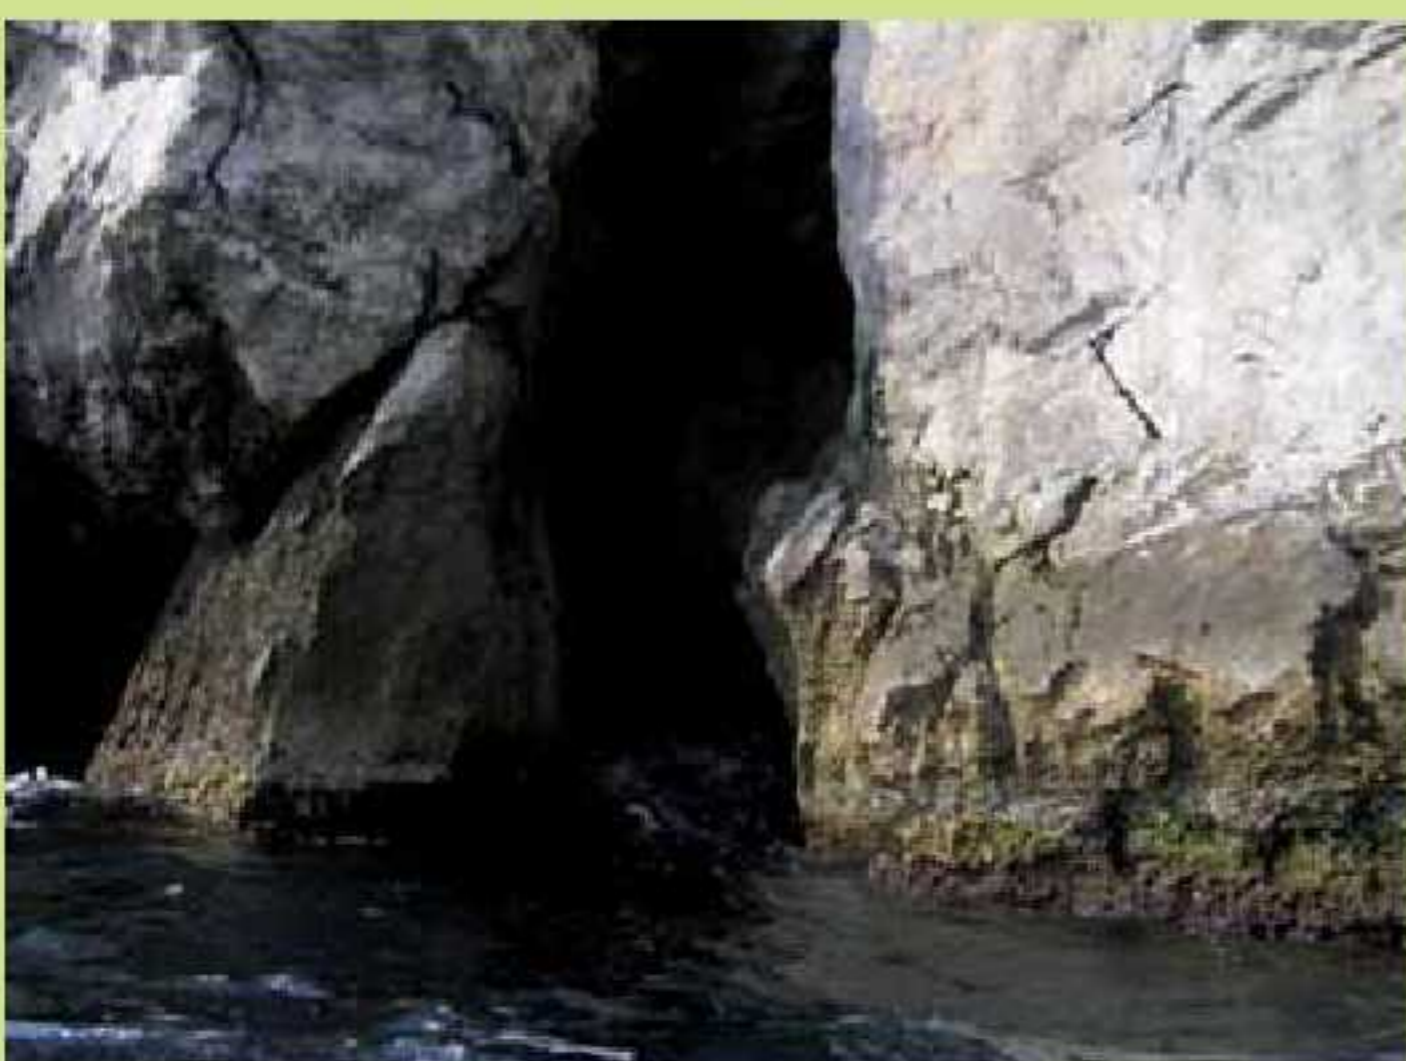
Рис. 6, 7. Подводная часть скалы; повреждения, пронизывающие скальный массив со всех сторон
