Ю. СЛЮСАРЕНКО, Я. ЧЕРВИНСКИЙ

СОВРЕМЕННЫЕ МЕТОДЫ ГЕОТЕХНИЧЕСКОЙ ЗАЩИТЫ ЗДАНИЙ В СЛОЖНЫХ ИНЖЕНЕРНО-ГЕОЛОГИЧЕСКИХ УСЛОВИЯХ УКРАИНЫ

1. СТРОИТЕЛЬСТВО НОВОГО ЗДАНИЯ НА ПОДРАБАТЫВАЕМОЙ ТЕРРИТОРИИ.

2. ЗАЩИТА ИСТОРИЧЕСКОГО ЗДАНИЯ, РАСПОЛОЖЕННОГО НА ТЕРРИТОРИИ СО СЛОЖНЫМИ ГРУНТОВЫМИ УСЛОВИЯМИ

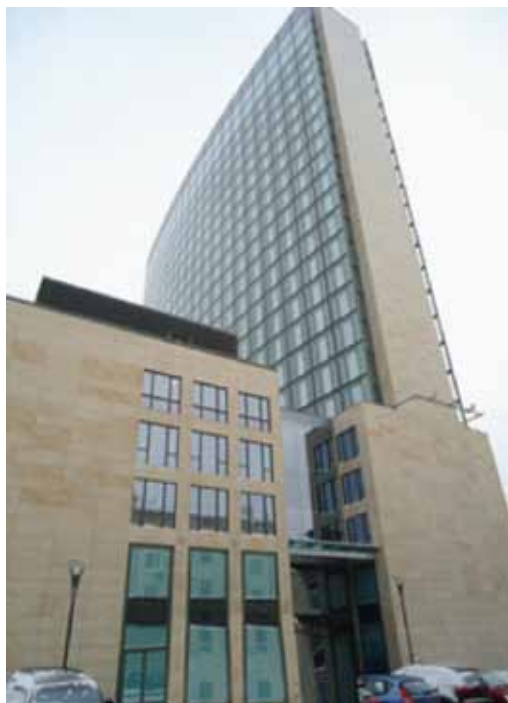
Рис.1. Общий вид здания комплекса «Пушкинский».

Инновационные решения геотехнической и конструктивной защиты комплекса «Пушкинский» в г. Донецке (пятиэтажный подземный паркинг под 24-этажным гражданским зданием) в полной мере реализованы при проектировании, строительстве и научно-техническом сопровождении (рисунки 1, 2, 3).

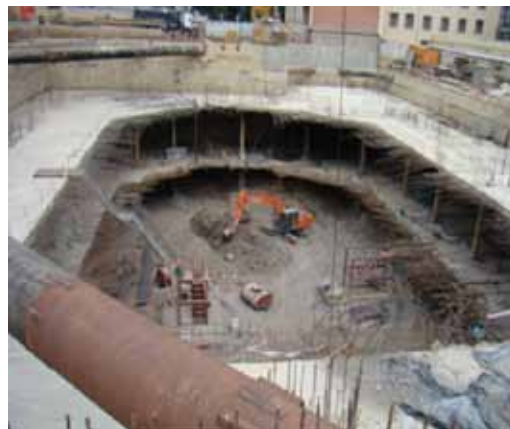
Рис.4. Возведение паркинга способом «UP-DOWN».

Так как в подземном строительстве технологии определяют конструктивные решения и методы расчета конструкций, технические решения по многоэтажному подземному паркингу ориентированы на технологию возведения методом «стена в грунте» ($\delta = 800$ мм) по способу «UP-DOWN» на глубину -21,0÷-24,0 м (рисунок 4).

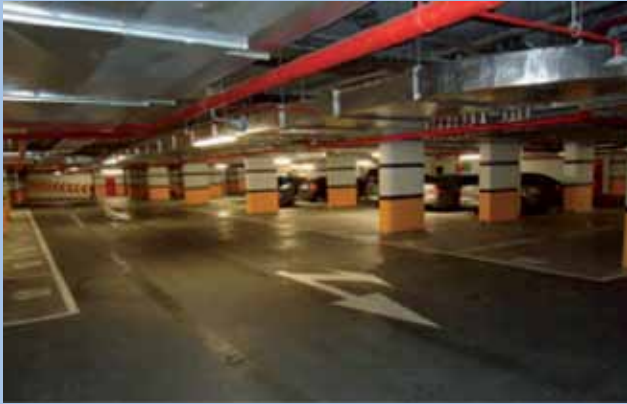
Рис. 2. Вид паркинга на 1-м уровне

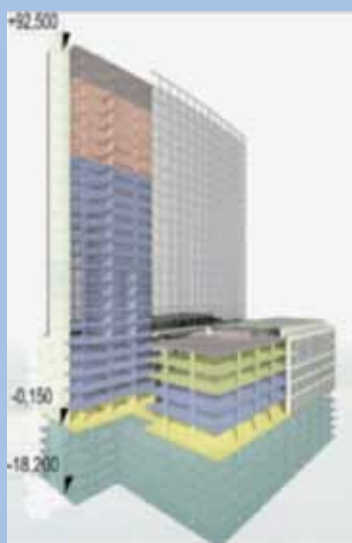
Рис. 3. Конструктивная схема комплекса «Пушкинский»

Конструктивное решение здания в целом принято по жесткой схеме, как по паркингу, так и по надземной части.

Ядра жесткости установлены единообразно снизу-вверх на всю высоту здания. Их расположение в плане организовано в центральной части и по торцам в виде 2-х параллельных стенок каждая.

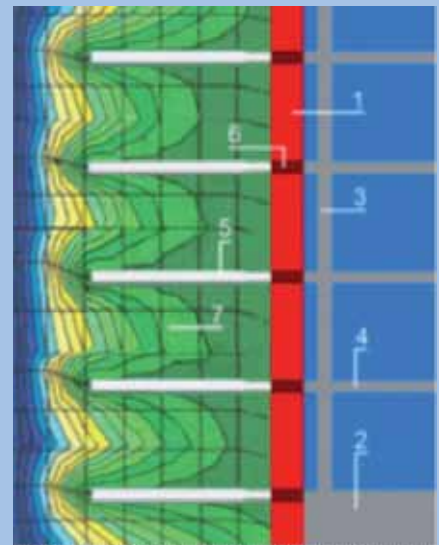
Рис. 6. Характер распределения лобового давления грунта на стену паркинга: 1 - стена в грунте; 2 - фундамент; 3 - колонна; 4 - перекрытия; 5 - элементы разгружающей системы; 6 - опора разрешающей прочности; 7 - изополя давлений (перемещений) грунта.

Как видно на рисунке 6, разгружающая система снижает лобовое давление на ограждения до активного.
