**В.Ф. РЫБИН**

## **ПРОБЛЕМЫ ИНЖЕНЕРНОЙ ЗАЩИТЫ ТЕРРИТОРИИ АНСАМБЛЯ СООРУЖЕНИЙ СОФІЙСЬКОГО СОБОРА ОТ ПОДТОПЛЕНИЯ**

*У статті узагальнено дані комплексного гідрогеологічного моніторингу, який здійснюють співробітники ІГН НАН України на території ансамблю споруд Софійського собору починаючи з 2001 р.*

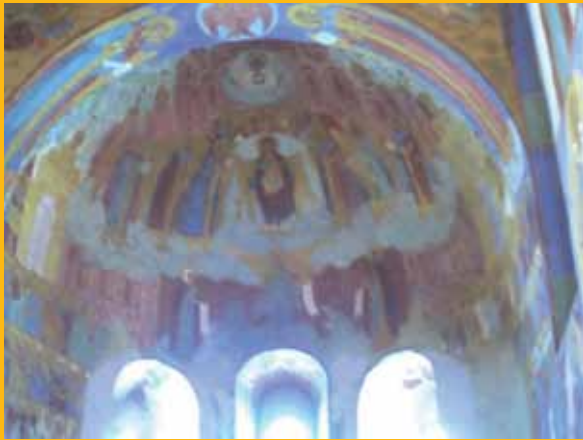
Рис. 2. Внутрішня стіна Спасо-Преображенського храму з фресками і її термографічне зображення.

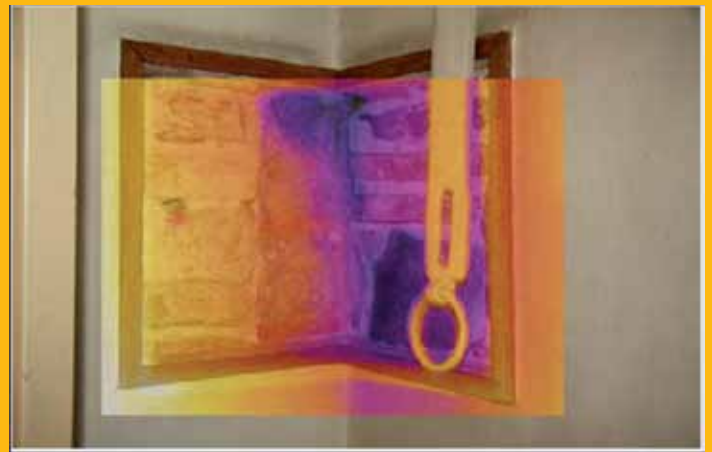
Рис. 4. Мережа прихованих тріщин, зондаж мурування Софійського собору (термографія)
