ТЕРМОГРАФІЧНІ ДОСЛІДЖЕННЯ У СОФІЙСЬКОМУ СОБОРІ

У статті викладені результати термографічних досліджень Софійського собору, а також переваги і обмеження використання цих досліджень на пам'ятках.

Dyshlyk O.P., Berezynets O.V., Molochkova N.M., Nischuk L.A. Thermographic studies in St. Sophia Cathedral //The world of geotechnik.- 2016.- №2.- P.34-37.

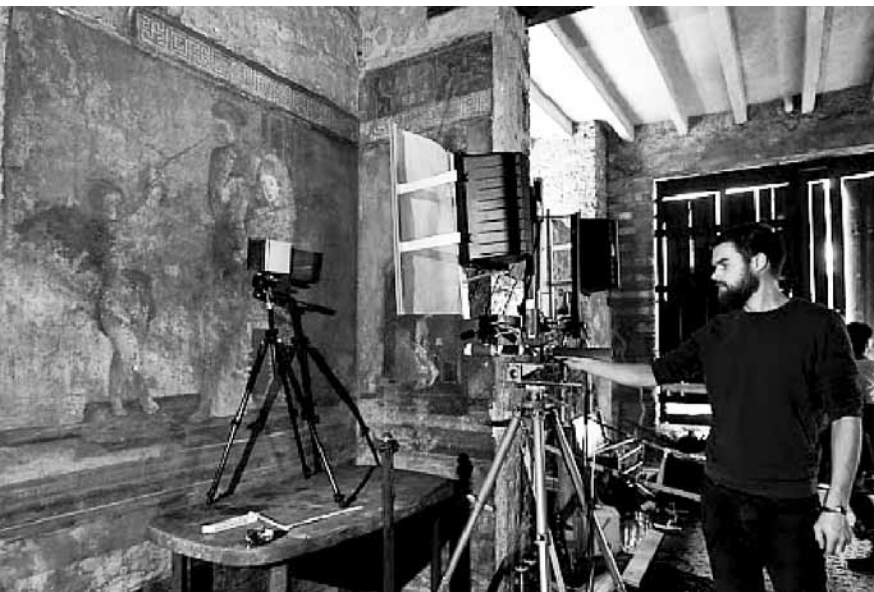
Рис. 1. Термографія фресок вілли Містерій.

В кінці 2011 року між ООН і Італією було укладено угоду про виконання капітальної, комплексної програми по реставрації вілли Містерій (Помпея, об'єкт Всесвітньої культурної спадщини ЮНЕСКО), яка ніколи раніше не робилася. Запрошені співробітники Кильського університету (ФРН) для визначення прихованих тріщин, а також інтрузій води і солей застосували методи термографії (рисунок 1), причому не лише пасивної, але і активної, коли стіну нагрівають – незначно, всього на два градуси. У місцях відставання фрески від стіни, штукатурка швидше нагрівається та швидше вистигає, тоді як водяна інтрузія поводить зазвичай протилежним чином.

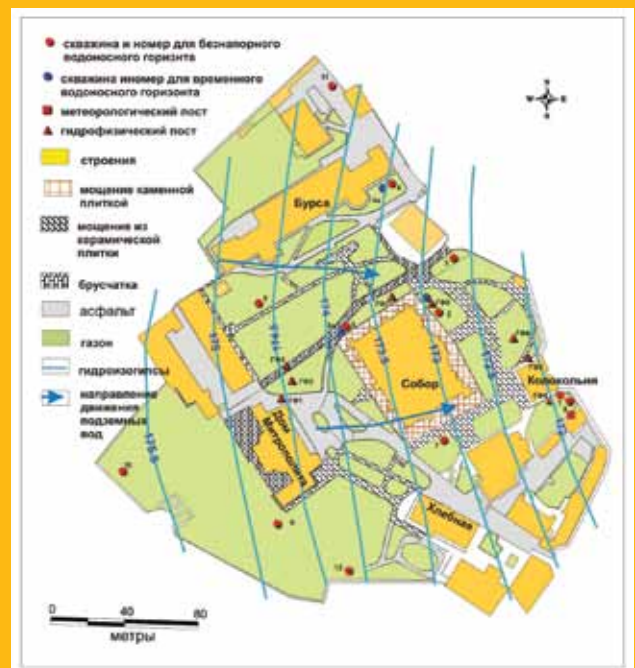
Рис. 2. Схема розміщення гідрогеологічних пунктів спостереження на території ансамблю споруд Софійського собору; ізолінії УГВ в 2014 г.
