АНАЛИЗ ЕКСПЛУАТАЦІЇ ЖИЛИХ П'ЯТИЕТАЖНИХ ЗДАНИЙ, ВОЗВЕДЕНИХ НА ПРОСАДОЧНИХ ҐРУНТАХ Ґ. ЗАПОРОЖЬЯ

Ключевые слова: жилой фонд, пятиэтажные жилые здания, просадка, виды деформирования

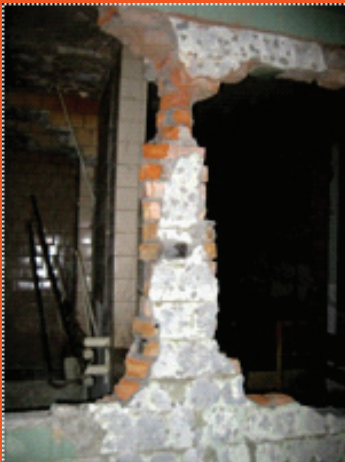
Рис. 1. Руйнування внутрішніх цегляних стін (Фірма «Краян»).

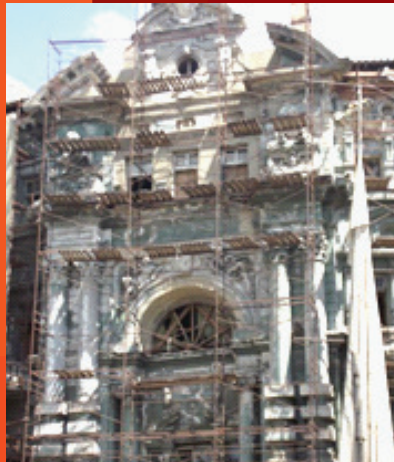
Рис. 2. Знос будинку Русова в м. Одесі.

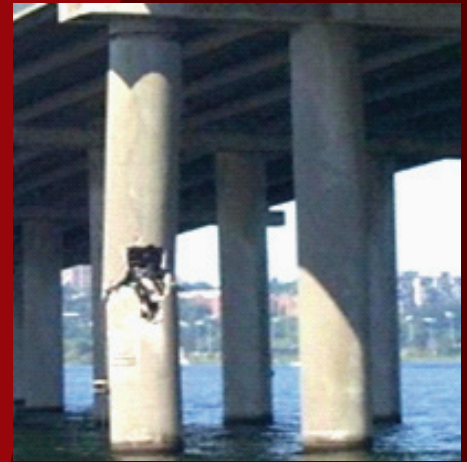
Рис. 3. Пошкодження опор мостового переходу (Хорватія).

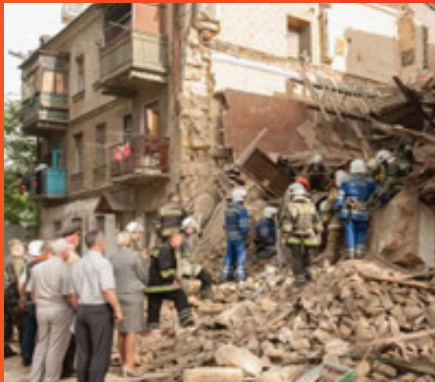
Рис. 4. Руйнування частини фасаду будинку по вул. Генерала Ватутіна в м. Одесі.

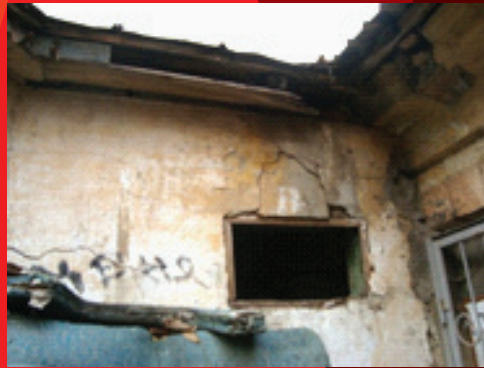
Рис. 5. Знос конструкцій одноповерхового будинку по вул. Утьосова в м. Одесі.

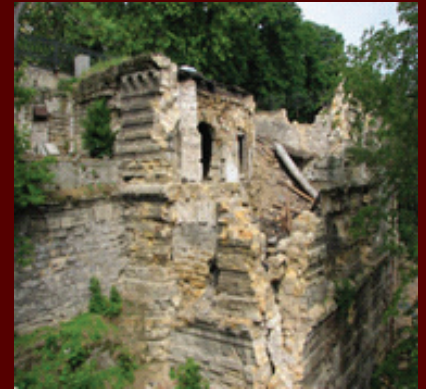
Рис. 6. Руйнування конструкцій Рибного ресторану в м. Одесі.
