**ОХОРОННІ АРХЕОЛОГІЧНІ
ДОСЛІДЖЕННЯ ЦЕРКВИ СВ. ГЕОРГІЯ
В СМТ СЕДНІВ ЧЕРНІГІВСЬКОГО Р-НУ
(ЗА МАТЕРІАЛАМИ 2005 р.)**

В роботі оприлюднено результати археологічних досліджень церкви Св. Георгія в смт. Седнів Чернігівського р-ну, що мали місце 2005 р. Археологами розкрито залишки фундаментів церковних конструкцій, які дозволяють скласти повніше уявлення про історію даного храму.

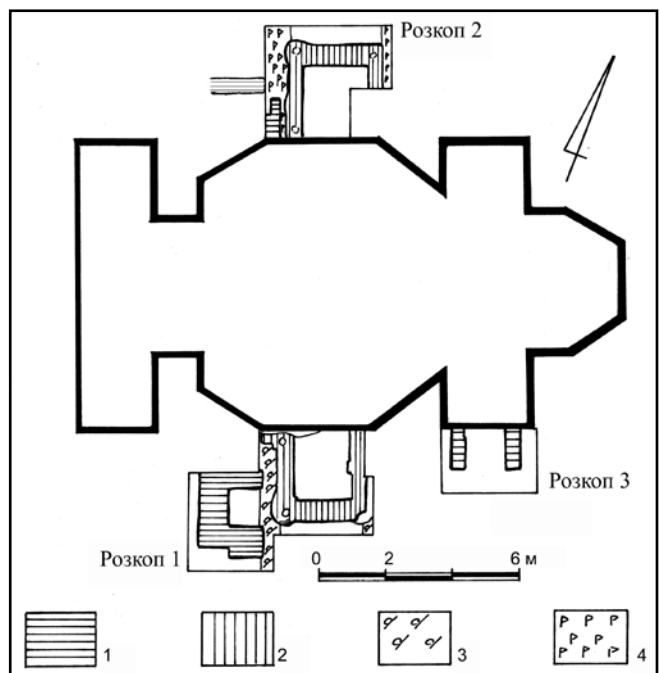
Рис. 2. Зведена схема розташування конструкцій, відкритих розкопами 1, 2, 3 навколо Георгіївської церкви:

- 1 – фундаментні конструкції, викладені з цегли типу I;
- 2 – фундаментні конструкції, викладені з цегли типу II;
- 3 – фундаментні (?) канавки, засипані будівельним сміттям;
- 4 – фундаментні (?) канавки, залиті розчином.

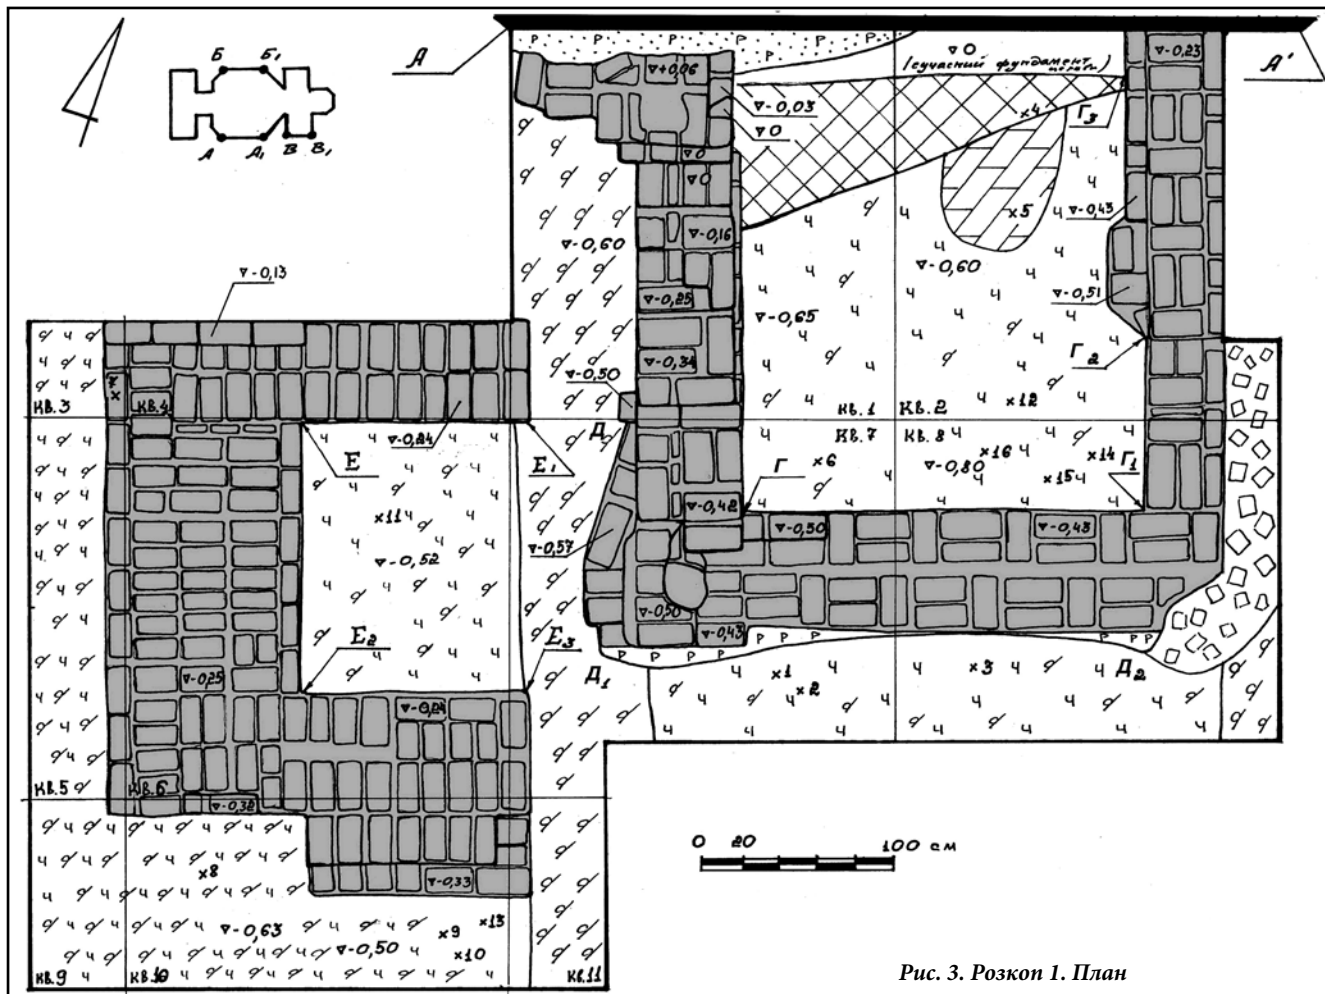
Рис. 3. Розкоп 1. План

В розкопі 1 розкрито дві фундаментні конструкції – східну та західну (рис. 3).

Західна конструкція. Під час зняття дерну екскаватором не постраждала (за виключенням кількох зсунутих цеглин). В плані вона мала П-подібну форму з найбільшими розмірами 3 x 2,2 м, розміри внутрішнього контуру 1,2 x 1,44 м. Її верхній рівень знаходився на глибині 0,24 м від денної поверхні. Профіль кладки неоднаковий. На бокових відрізках E_1E_2 та E_2E_3 він являє собою три ряди цегли, під якими знаходиться 5-7 см шар розчину. На центральному відрізку E_1E_2 нараховується лише два ряди цегли на 2 см шарі розчину, який, в свою чергу, лежить на 5-8 см шарі піску. Перший та третій (рахуючи від верхнього) ряди цегли лежать тичками в профіль, другий – ложками.

Східна конструкція. Під час розчищення екскаватором постраждали верхні ряди конструкції.

Судячи з конфігурації та розташування, вона являє собою залишки фундаменту південного притвору церкви. Її максимальні розміри 3,7 x 3,3 м.

Цегла відмінна від тієї, що використана в описаній вище конструкції. Вона довша (28-30 x 13 x 6-7 см), має яскраво-червоний колір, без написів. Орієнтовне датування – середина – друга половина XIX ст. Розміри швів такі ж, як у попередньому випадку. Розчин сірого кольору, на вапняній основі.

Верхній рівень кладки (у квадраті 1) на 6 см вище денної поверхні, рівень підшови (занеї вважаємо нижній зріз нижнього ряду кладки; у деяких місцях під ним прослідковується 2-3 см піщана підсіпка) знаходився на глибині 0,6 м. Максимальна кількість рядів у кладці зафіксована у квадраті 1, біля сучасного цоколя: 10 рядів. Двома східцями (на три ряди, а потім ще на два) кількість рядів зменшується до п'яти (квадрат 1, 1,9 м на південь від сучасного цоколя; глибина 0,34 м). Верхній з цих п'яти рядів пошкоджений екскаватором. Складова кладки у квадраті 2 має інший профіль: на південь від цоколя, протягом 1,6 м вона лежить на рівні 0,02-0,05 м від денної поверхні, а потім різко понижується до глибини 0,43 м.

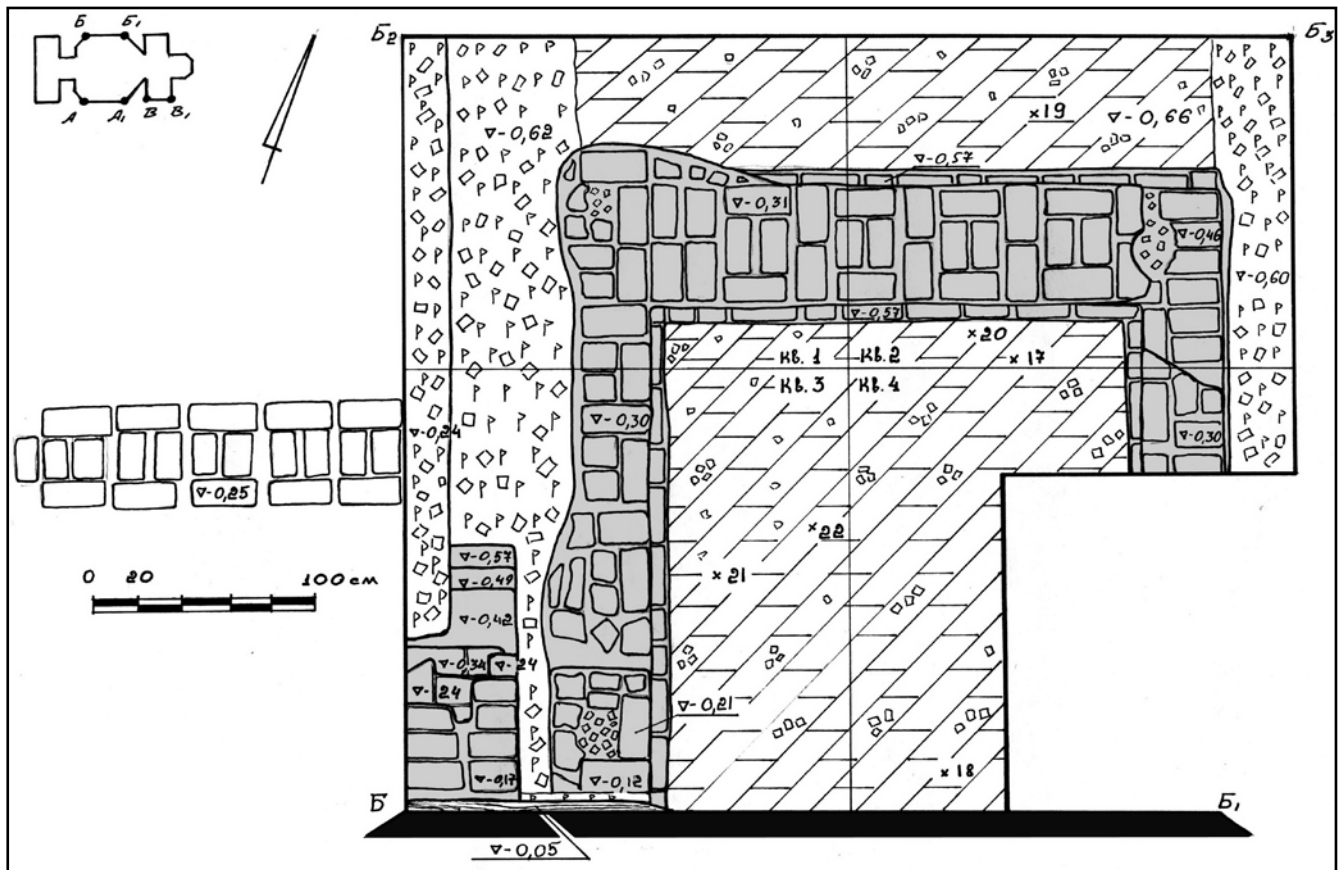
Рис. 4. Розкоп 2. План

Розкоп №2. Починаючи з рівня 0,12 м і нижче денної поверхні зафіксовано підпрямокутну цегляну конструкцію – вірогідно, рештки фундаменту північного притвору (рис. 4). Найбільші розміри – 3 x 3 м, внутрішні розміри – 2,2 x 2 м. Конструкція складена з червоної цегли, параметри якої становлять 28-30 x 13-15 x 6-7 см. Будь-які знаки чи клейма на ній відсутні. Ідентичність цієї цегли та цегли, з якої збудовано південний притвор, дозволяє припускати синхронність побудови обох притворів.

На відміну від фундаменту південного притвору, в північному зафіксовано лише один, на північно-західному куті, округлий виступ. Гнізда для свай зафіксовано у всіх трьох відкритих кутах конструкції; за розмірами та заповненням вони цілком подібні до аналогічних гнізд-свердловин південного притвору.

Під шаром знятого дерну, на глибині 0,15 м, біля західної стінки квадрату 3, перпендикулярно стінці розкопа та фундаменту, відкрито залишки цегляної доріжки (рис. 4), викладеної з такої ж цегли, що й західна конструкція розкопу 1. Єдина відмінність – датування: окрім дати 1850 (два екземпляри) маємо також дату 1854 та 1856. В інших випадках збереженість цеглин незадовільна і не дозволяє прочитати напис.

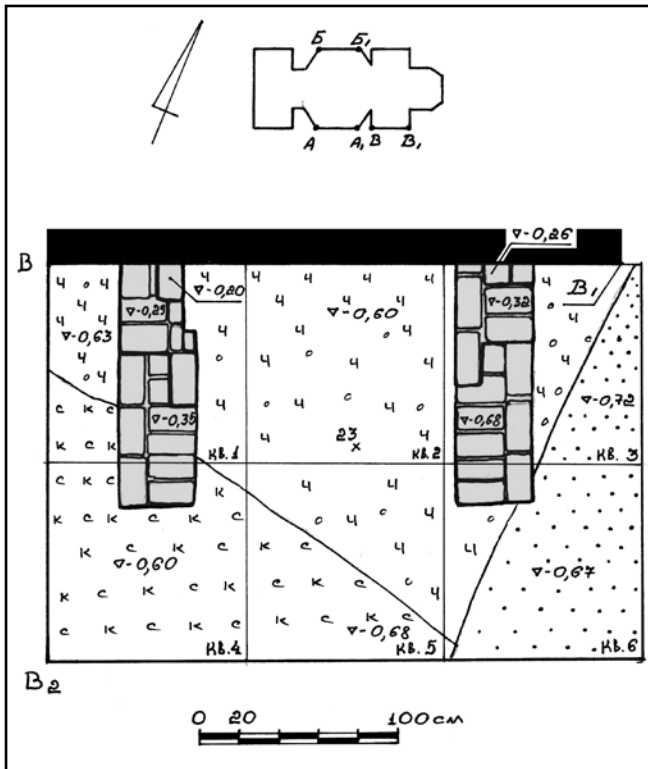
Рис. 5. Розкоп 3. План

В ході робіт на **розкопі 3** відкрито залишки фундаментної конструкції: дві паралельні цегляні смуги, кожна з яких довжиною 1,20-1,24 м, шириною близько 0,40 м, відстань між ними становить 1,30 м (рис. 5). Наявність дверей безпосередньо над ними

дозволяє трактувати дані конструкції як залишки сходів, що вели до ризниці. Вони збудовані з цегли блідно-жовтого кольору розмірами 24-25 x 13-15 x 5,5-6 см. На одній з пастелей цеглин напис: літери «ИЛ» та дата. Задовільною збереженістю не відрізняється жодна з цеглин, сучасний їх стан дозволяє трактувати дату як «1850». Розчин білий вапняний, з домішками деревини, вугілля та глини. Товщина вертикальних швів 1-2 см, горизонтальних – 1,5-2 см.

Конструкції складалася з п'яти рядів цегли. На південних ділянках конструкцій два верхні ряди порушено під час земляних робіт 2005 р. Нижній ряд лежав просто на ґрунті на глибині 0,60 м. Профіль кладки наступний, починаючи з нижнього ряду: один ряд викладено тичками, наступний ложками.

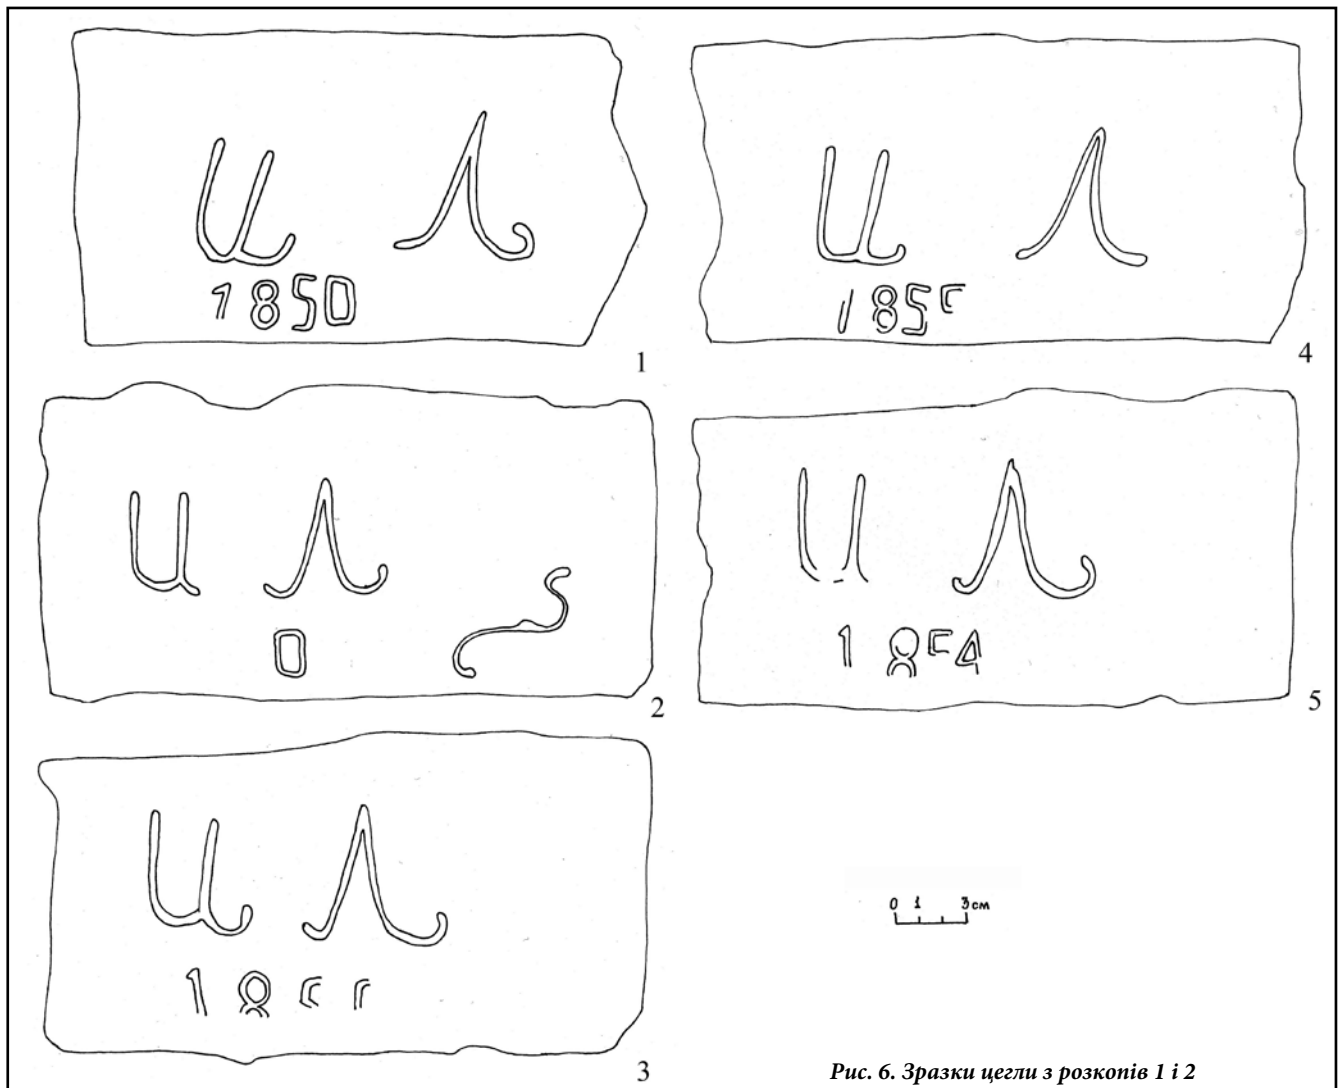
Перший з них представлений цеглою блідно-червоного кольору розмірами 24-25 x 13-15 x 5,5-7 см. Вона містить напис «ИЛ» та дату – один з 1850-х років (рис. 6). На основі конфігурації напису, а також спираючись на різне датування, можна було б виділити підтипи, але через малу вибірку (конструкції не розбиралися, тому обстежено незначну частку від загальної кількості цеглин) розроблення типології на даному етапі вважаємо передчасним. Так само в окремий підтип можна було б винести цеглини, ідентичні за розмірами, але без написів, однак незадовільна їх збереженість та невелика кількість (окрім декількох, зачеплених екскаватором, більшість цеглин без напису лежить в кладці, і тому для дослідження була доступна лише одна з пастелей) не дозволяють відповісти на питання про наявність написів на цих екземплярах.

Рис. 6. Зразки цегли з розкопів 1 і 2

Зазначений тип було використано при будівництві західної конструкції в розкопі 1, конструкції, рештки якої зафіксовано у південно-західному куті розкопу 2, при вимощенні доріжки, перпендикулярної західній стінці цього ж розкопу, а також при будівництві сходів, відкритих у розкопі 3.

Другий тип – це червона цегла з гладкою поверхнею, розмірами 28-30 x 13-15 x 6-7 см. Цеглу даного типу було використано в будівництві фундаментів південного та північного притворів (розкопи 1-2).
