Анализ повреждений строительных конструкций действующего металлического копра вентиляционного ствола

Объект исследования – действующий металлический копер вентиляционного ствола на горизонте 210 м (рис. 2) введен в эксплуатацию в 1967 г. По конструктивной схеме копер – двухподъемный

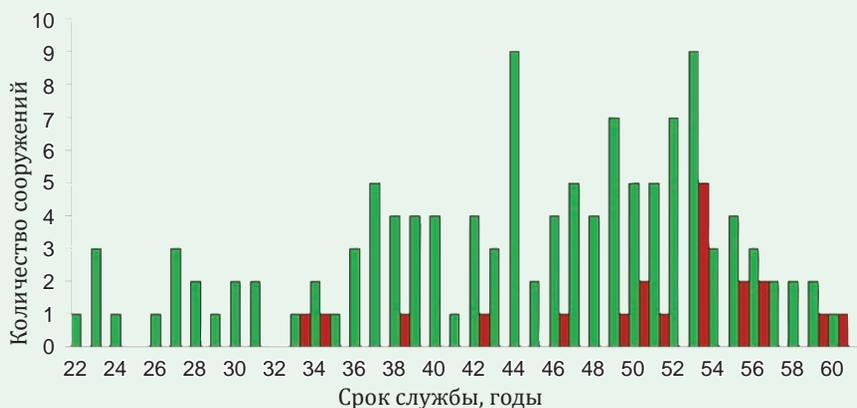
Из гистограммы (рис.1), на которой представлен анализ обследования технического состояния 123 копров на шахтах Украины [3],

Рис.1. Техническое состояние шахтных металлических копров: ■ удовлетворительно; ■ непригодное для нормальной эксплуатации.

следует, что большинство металлических копровых сооружений, эксплуатируемых на предприятиях отрасли, имеет срок службы от 35 до 55 лет, обусловленный существенными отличиями условий эксплуатации, и зависит от назначения ствола и подъема, агрессивности шахтной среды, других факторов. Кроме того, для копров, прослуживших указанный срок, характерны значительные дефекты и нарушения, требующие ремонта или полной замены.

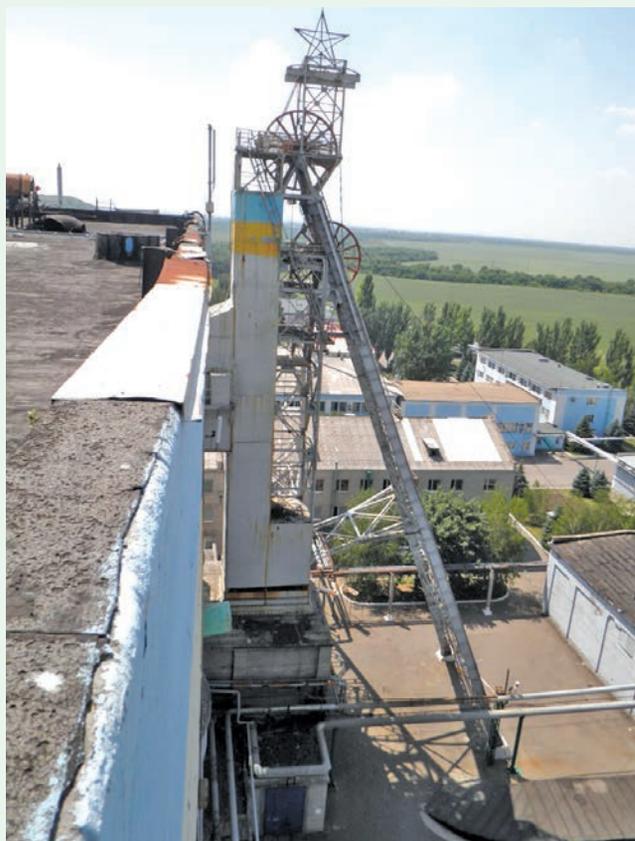
станкового типа с расположением укосин под углом 90°, оборудован одноконцевой подъемной установкой аварийно-ремонтного подъема. Шкив установки диаметром 5 м расположен на отметке +39,500 м, на отметке +45,00 м – неэксплуатирующийся шкив диаметром 5 м, на отметке +51,350 м – верх монтажного устройства.

Шкивы и подшківные конструкции смежного подъема частично демонтированы. Со стороны задней боковой стенки станка действующего подъема на копер опираются стальные конструкции приемного бункера. Станок копра опирается на стальную подкопровую раму, заделанную в шейку ствола, ветви укосин – на массивные отдельно стоящие монолитные железобетонные фундаменты.

Рис. 2. Металлический копер вентиляционного ствола (горизонт 210 м).

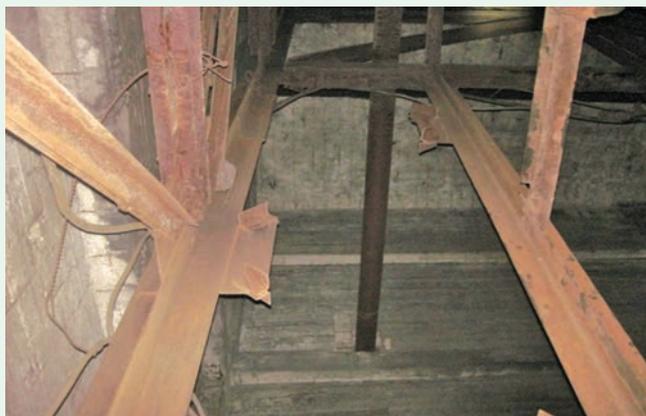
- отсутствие конструктивных элементов решетки станка (рис. 3, а);
- обрыв конструктивных элементов в узлах соединения (рис. 3, б);
- отрыв соединительных планок конструктивных элементов решетки станка (рис. 3, в);
- локальные и общие искривления конструктивных элементов станка;
- коррозионные повреждения элементов станка до 50 % потери площади сечения (рис. 3, г), сквозные повреждения элементов и др.

Рис. 3. Характерные повреждения стенки металлического копра вентиляционного ствола горизонта 210 м: а – отсутствие конструктивных элементов решетки; б – обрыв конструктивных элементов в узлах соединения; в – отрыв соединительных планок конструктивных элементов решетки; г – коррозионные повреждения элементов до 50 % потери площади сечения.

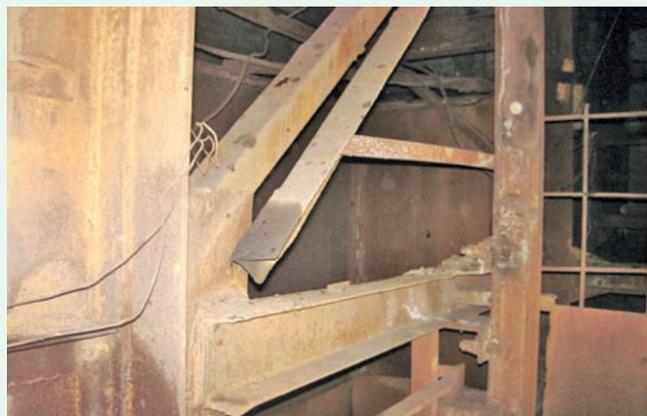
б

Причины приведенных повреждений конструктивных элементов: нарушение монтажных работ, агрессивная среда, в которой эксплуатируются конструкции, коррозионный износ, интенсивные динамические нагрузки на сооружение, длительная эксплуатация и др. [6, 7].

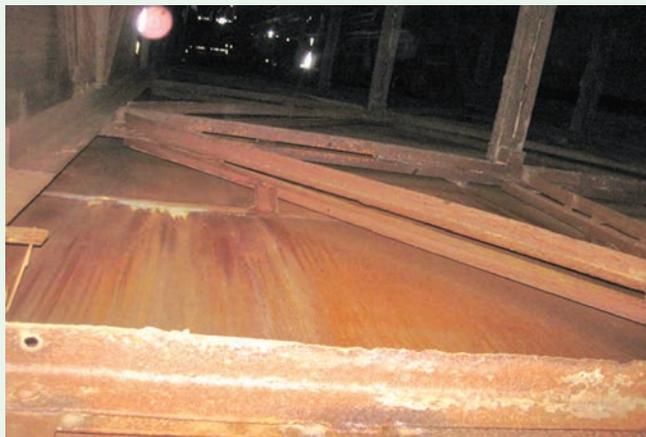
в

для некоторых конструктивных элементов станка (вертикальных связей левой фасадной стенки) выявлена недостаточная несущая способность по критерию устойчивости при аварийном сочетании нагрузок от разрыва каната, а также по предельной гибкости элемента с учетом коррозии. Недостаточная несущая способность указанных элементов не обеспечивалась вследствие разрушения сварных швов крепления соединительных планок щелевой коррозией и уменьшения площади сечения за счет общей коррозии элемента;

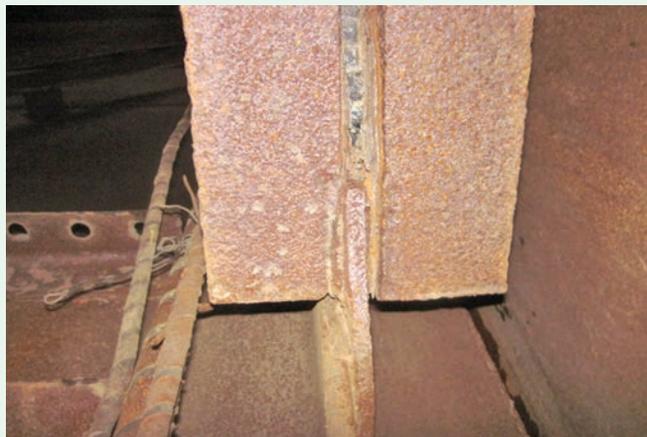
г

минимальное значение коэффициента запаса устойчивости как единой упругой стержневой системы составило 6,16, что на 29,3 % меньше по сравнению с результатами проверочного расчета, проведенного тремя годами ранее. Уменьшение коэффициента запаса устойчивости как единой упругой стержневой системы связано с прогрессирующим коррозионным износом конструктивных элементов, а также их новыми обрывами в узлах примыкания;

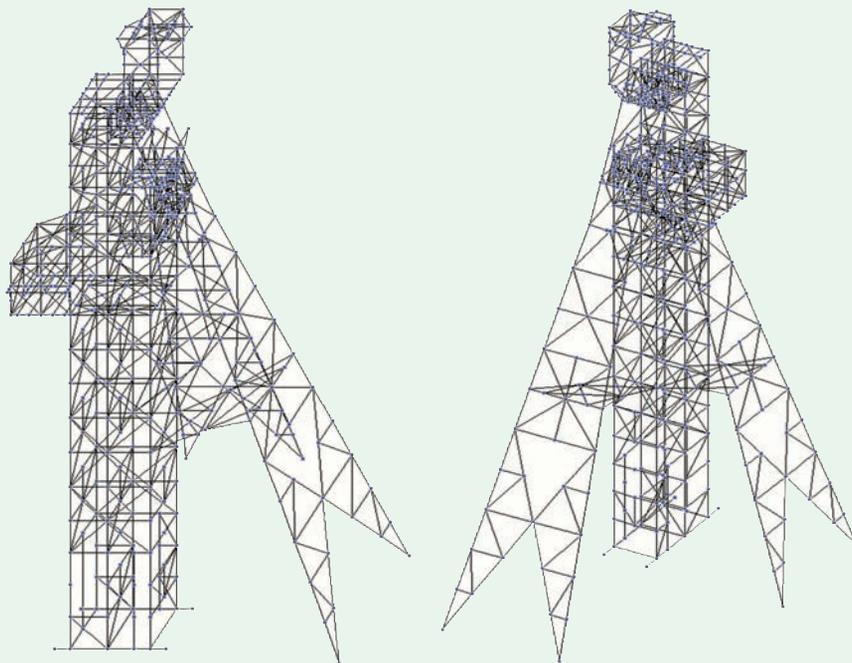
Для определения технического состояния объекта выполнен проверочный расчет сооружения с учетом выявленных характерных дефектов и повреждений. При этом использован проектно-вычислительный комплекс SCAD, в котором реализовались следующие действия: конечно-элементное моделирование статических и динамических расчетных схем; анализ устойчивости сооружения как упругой стержневой системы; определение внутренних усилий в конструктивных элементах и упругих перемещений узлов стержневой конструкции; модальный анализ (определение спектра частот собственных колебаний конструкций).

В соответствии с рекомендациями РД 12.005-94 «Металлические конструкции шахтных копров» расчетная схема сооружения принята в виде пространственной стержневой системы, состоящей из ферм и рам (рис. 4). Закрепление ветвей укосины на фундаментах – шарнирное. При проверочном расчете отдельных конструктивных элементов учитывались дефекты и повреждения в соответствии с указаниями ДБН В.2.6-163:2010 «Стальные конструкции».

Рис. 4. Расчетная схема сооружения (с разных сторон).

для ветви укосины и соединительной решетки укосины аварийного подъема критерий предельной гибкости элементов близок к единице. На момент обследования критерий предельной гибкости выполняется, но учитывая коррозионный износ этих элементов, вероятность невыполнения условия в будущем возрастает.
