**ОЦЕНКА ЭФФЕКТИВНОСТИ ПРОВЕДЕНИЯ
ГОРЯЧИХ РЕМОНТОВ КЛАДКИ
ОТОПИТЕЛЬНЫХ ПРОСТЕНКОВ
THE EVALUATING OF THE EFFECIENCY OF
HOT REPAIRS OF THE HEATING WALLS
MASONRY**

В статье приведены данные изменения технологических и экологических характеристик коксовой батареи № 9 после перекладки поточным методом всех простенков батареи на глубину до четырех вертикалов.

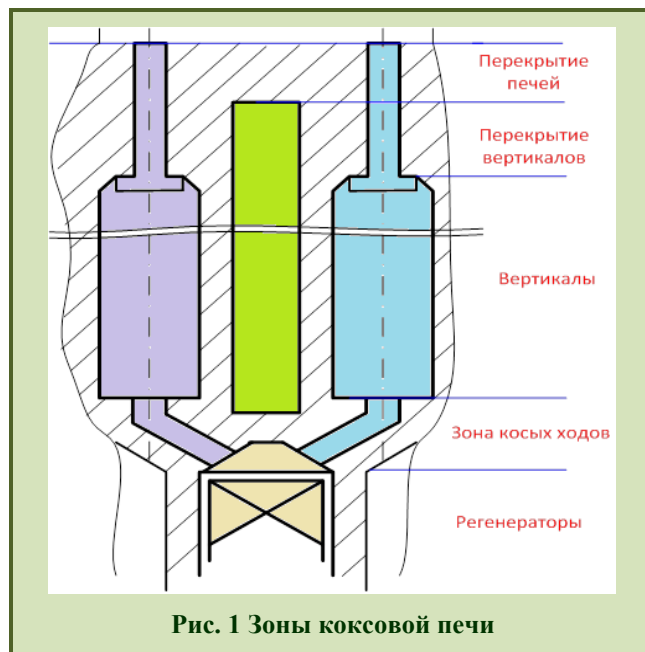
В марте 2010 г. в результате обследования кладки батареи были выявлены следующие характерные дефекты по зонам (рис. 1):

1. *Перекрытия печей* – трещины в газоотводящих и загрузочных люках, трещины в перекрытии камеры, обрушения *перекрытия вертикалов*.

2. *Вертикалы*: заужение кладки из-за выдвигения кирпичей в камеру в районе 31-го и 32-го вертикалов; раковины с образованием сквозных провалов в отопительную систему; вертикальные трещины (на всю высоту камер) с раскрытием кромок до 40-45 мм; сетка трещин; сколы заплечиков глубиной до 40 мм и шириной до 100-120 мм; нарушение рубашки динасового кирпича из-за фрезеровки стен камер коксования с целью увеличения их ширины.

3. *Зона косых ходов* – замусоренность косых ходов, заграфичивание выходных отверстий дюзовых каналов, заплавление косых ходов дюзовых каналов.

4. *Регенераторы* – ошлакование и заплавление ячеек насадки регенераторов.

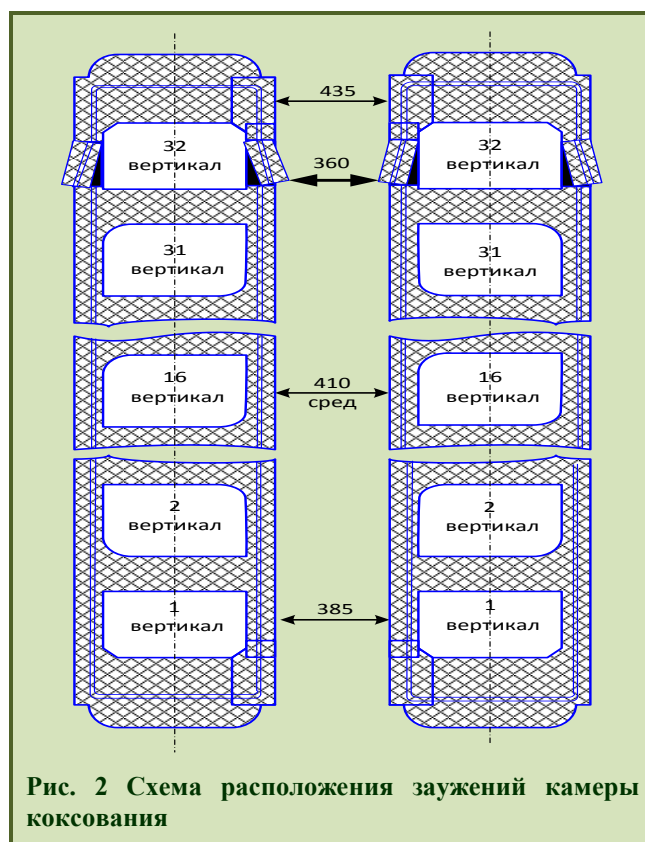
После проведенного обследования, в основном по причине наличия заужений камер коксования по всей их высоте на коксовой стороне батареи до 360 мм против 435 мм проектных (на холодную камеру), загрузка 14 печей была снижена до 2,8 бункера при среднем недогрузе на камеру до 1,5 т сухой шихты (рис. 2, 3).

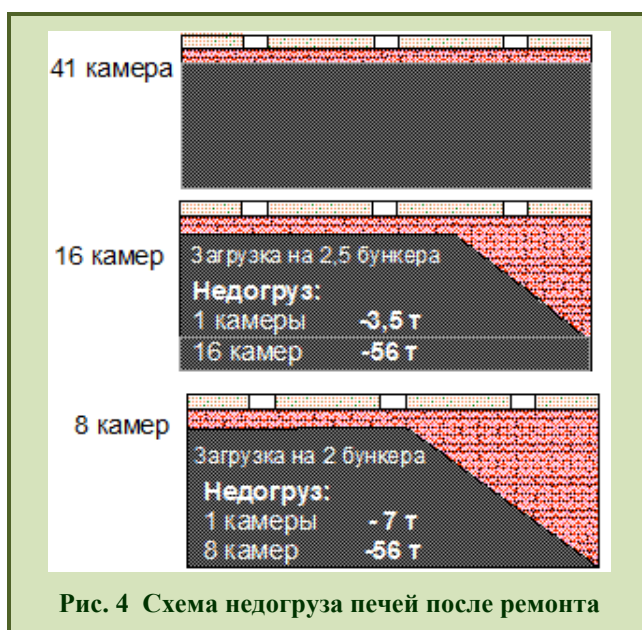
Рис. 4 Схема недогруза печей после ремонта

С 5 декабря 2012 г. по 25 января 2013 г. на батарее № 9 были проведены ремонты с перекладкой поточным методом (без остановки работы) двух крайних вертикалов с машинной стороны и четырёх вертикалов с коксовой стороны. Положительный результат, проявившийся сразу после ремонта, выразился в увеличении разовой загрузки камеры шихтой с 26,06 до 28,32 т сухой шихты (среднее значение), см. рис. 4. Вторым положительным итогом проведенного ремонта явилось существенное уменьшение среднего ампеража выдачи с 330-340 до 260-280 А.
