ОБСТЕЖЕННЯ ТЕХНІЧНОГО СТАНУ БУДІВЕЛЬ ТА СПОРУД АГРОПРОМИСЛОВОГО КОМПЛЕКСУ

У статті представлено результати обстеження технічного стану будівельних конструкцій будівель та споруд агропромислового комплексу України, що експлуатуються у різних умовах, з урахуванням зазначених складних впливів – технологічних, кліматичних та експлуатаційних.

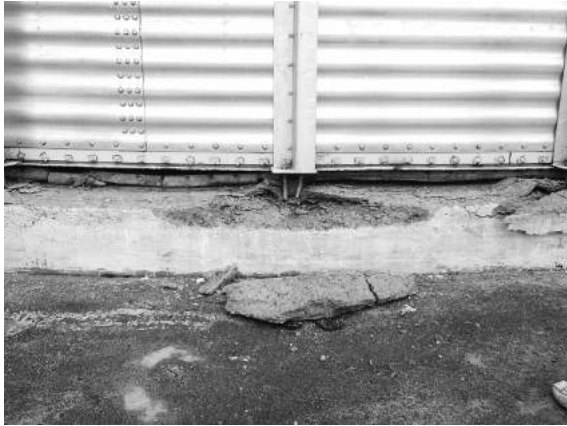
Фото 1. Руйнування бетону фундаменту силосу і відсутність підливки бетону під ребром жорсткості

При виконанні технічного обстеження сталевих силосів визначено дефекти, які впливають на безпечну експлуатацію (фото 1 і 2).

При ознайомленні з технічною документацією було встановлено, що фундаменти під деякі силоси запроектовано неправильно, виходячи із умов жорсткості, а саме: недопустимо застосовувати плавуючу підлогу, яка відокремлена від фундаменту під оболонку силосу і сприймає змінне навантаження від зерна у кілька тисяч тонн, що викликає нерівномірні деформації основи.

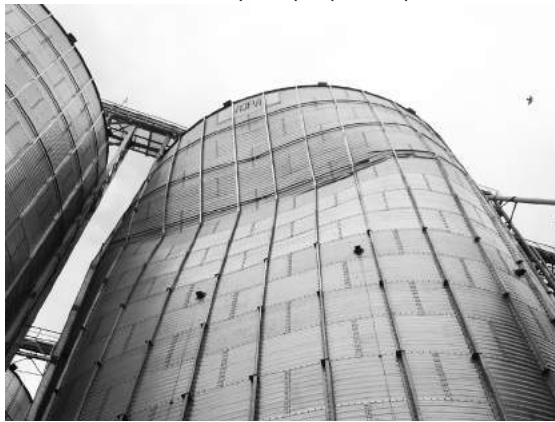
Фото 2. Втрата загальної стійкості ребер жорсткості та деформативність оболонки сталевих силосу

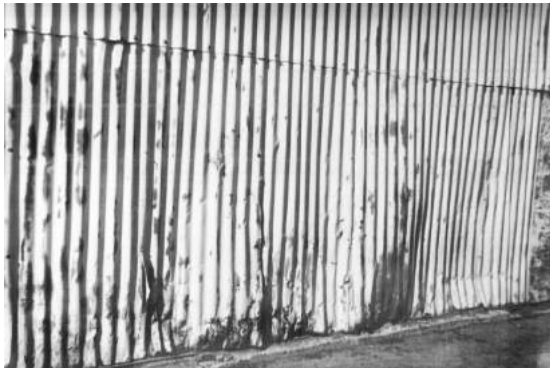
Фото 3. Корозія огорожувальних конструкцій зерносховища

Елементи огорожувальних конструкцій будівель зерносховищ (обшивка зі сталевих хвилястих листів або профнастилу, кам'яна кладка) підвержені значній корозії і локальним руйнуванням, що унеможливає їх нормальну експлуатацію. Технічний стан 50% таких конструкцій – незадовільний. Вказані дефекти показано на фото 3-5.

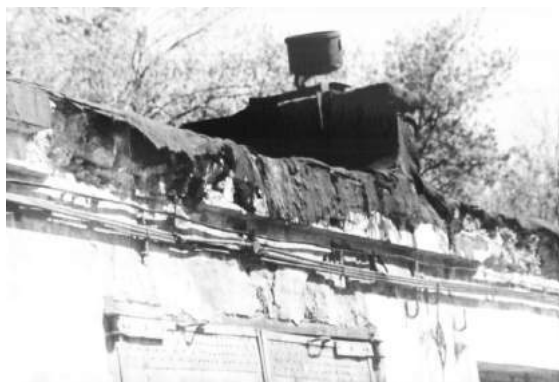
Фото 4. Руйнування карниза і покриття зерносховища

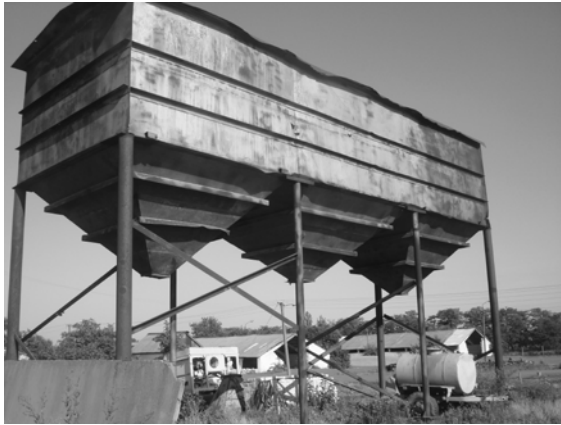
Фото 6. Корозія конструкцій сталевго бункера для перевантаження зерна і відсутність окремих елементів вертикальних зв'язків

Тримальні конструкції будівель і споруд у 20% випадків мають дефекти, які з'явилися за порушення умов експлуатації та викликають незадовільні або аварійні стани і обмежують подальшу безпечну експлуатацію. Приклади таких дефектів наведено на фото 6 и 7.
