Р. І. ПАХАЛЮК, аспірант, НТУУ «КПІ», Київ;
К. М. БОЖКО, ст. викладач., НТУУ «КПІ», Київ

ВІЗУАЛІЗАЦІЯ ДЕФЕКТІВ КРЕМНІЄВИХ ФОТОЕЛЕКТРИЧНИХ СОНЯЧНИХ БАТАРЕЙ

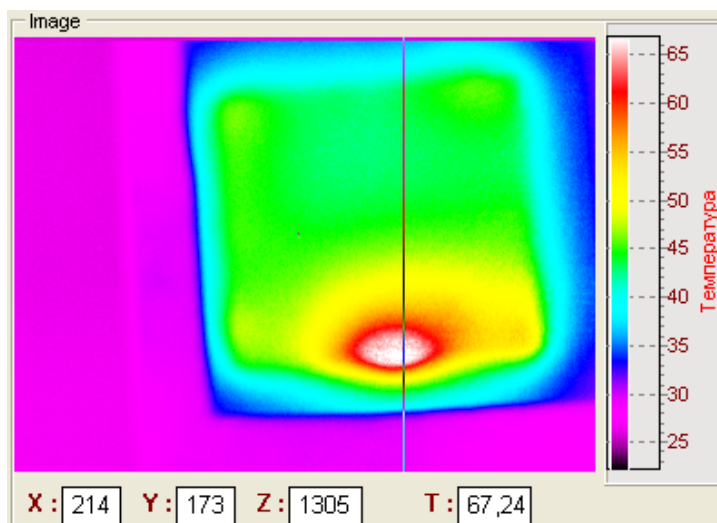
Рис. 1 – Термограма сонячного елемента з розмірами 70 x 70 мм при нагріванні зворотним темновим струмом; координати точки (X, Y) дано у пікселях, температуру T – у градусах за Цельсієм; зображення має розміри 320 x 240 пікселів

Нами отримано термограму сонячного елемента на кристалічному кремнії при напрузі -20 В (рис. 1). Локальний осередок перегріву (у вигляді білої плями) має на 20 градусів вищу температуру (67,24 °С), ніж середня температура поверхні елемента (47 °С). Наявність скла над пластиною кремнію призводить до збільшення осередку перегріву, проте локалізація і оцінка його теплової потужності можливі.

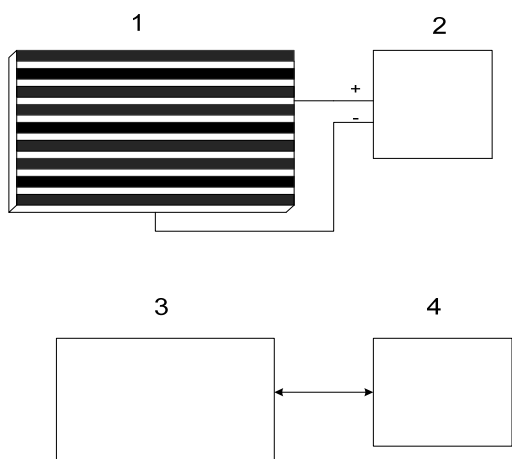
Рис. 3 – Стенд телевізійного контролю електролюмінесцентних дефектів; 1 – сонячний елемент або ФЕСБ, 2 – джерело живлення, 3 – телевізійна камера, 4 – персональний комп'ютер

Світіння супроводжується нагріванням поверхні темновим струмом. Ефект виникає при подачі на кремнієвий сонячний елемент зворотної напруги. Більшість результатів за цим методом було отримано на пластинах кремнію із застосуванням оптичних систем [7]. Телевізійні засоби вимірювання (ТЗВ) були застосовані нами при дослідженні електролюмінесцентних дефектів як на окремих сонячних елементах, так і на ФЕСБ [5]. ТЗВ дозволяє локалізувати дефект, визначити його розміри, форму контуру, виміряти вольт-контрастні характеристики окремих пік селів тощо. Розроблений лабораторний стенд телевізійного контролю електролюмінесцентних дефектів сонячних елементів наведений на рис. 3. При застосуванні каскадного джерела живлення 1000 В, 400 Вт за тою ж схемою побудовано стенд для телевізійного контролю ФЕСБ. Позиціонування місць контролю виконують вручну на столику із прецизійним механічним приводом по трьох координатах. Похибка координати не перевищує 5 мікрон, що в умовах експерименту відповідає роздільній здатності системи (5 мікрон/піксел).

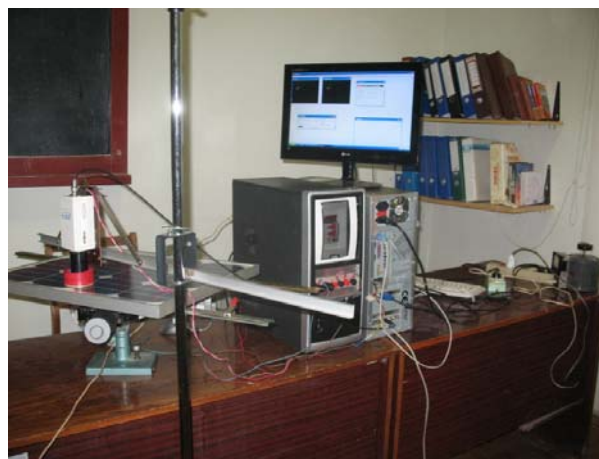
Рис. 4 – Зовнішній вигляд стенду телевізійного контролю

На рис. 4 наведено також фотографію стенду. На столику закріплено монокристалічну кремнієву ФЕСБ потужністю 30 Вт.

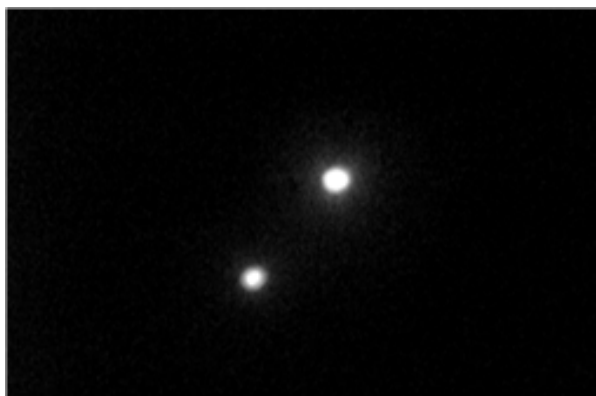
Рис. 5 – Електролюмінесцентні дефекти сонячного елемента на кристалічному кремнії, збільшення у 50 раз, відстань між дефектами 200 мкм

елементах батареї, із зростанням температури його величина спадає приблизно на 4% на кожні 10 градусів. Напруга при цьому майже не змінюється. Отже вихідна потужність і коефіцієнт корисної дії ФЕСБ буде зменшуватись так само, як у найбільш дефектного елемента. Дефекти, як правило, розташовані на відстані 2-20 міліметрів один від одного, іноді вони утворюють пари (рис. 5).
