## ИССЛЕДОВАНИЕ ОСОБЕННОСТЕЙ ИЗНОСА И ОБЗОР КОНСТРУКЦИЙ ФРИКЦИОННЫХ КЛИНЬЕВ ДЛЯ ВЫБОРА ИХ РАЦИОНАЛЬНОЙ КОНФИГУРАЦИИ

The paper is devoted to estimate of wear rates of working surfaces of the frictional wedges from cast iron СЧ25 according to the survey results at ordering them to depot repair. The insufficient wedge resistance to wear is demonstrated. To create a new design the review and analysis of Russian and foreign models are performed.

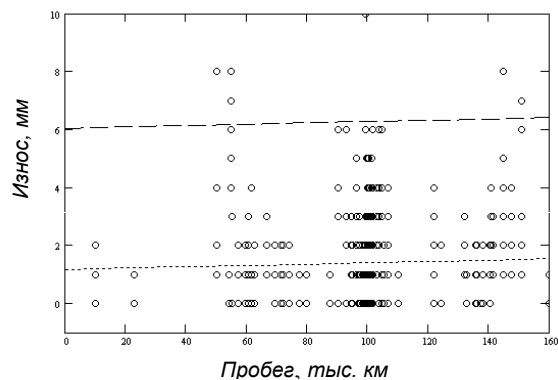
Рис. 2. Износы вертикальной поверхности клина: круги – измеренный износ; штриховая линия – максимальный вероятный износ; пунктирная линия – средний износ

Все обследованные тележки имели фрикционные клинья из чугуна марки СЧ25, для которых измерялся износ наклонной (рис. 1) и вертикальной (рис. 2) поверхностей. Полученные результаты заносились в таблицы, после чего данные были аппроксимированы выражением:

Анализ результатов показал, что на начальном этапе приработки износ наклонной поверхности клина идет в два раза интенсивнее, чем вертикальной, а затем наклонная поверхность изнашивается примерно в 10 раз интен-

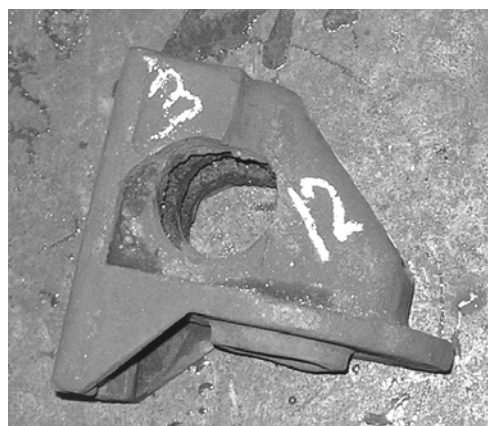
Рис. 6. Клин плоского действия с увеличенной высотой вертикальной поверхности в тележке 18-100М

- увеличение высоты вертикальной поверхности (рис. 6) клина для улучшения поступательного движения (существуют также зарубежные конструкции с уменьшенной высотой вертикальной поверхности) (рис. 7);

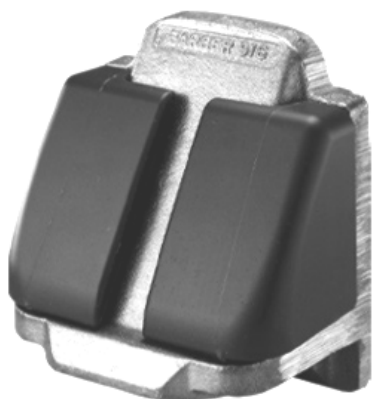
Рис. 8. Клин плоского действия с неметаллическими накладками на наклонной поверхности, фирма Barber

- установка неметаллических накладок на наклонных поверхностях как плоских, так и пространственных клиньев, взаимодействующих с карманами наддресорной балки в случаях изготовления клиньев из износостойких материалов для защиты кармана наддресорной балки от истирания (рис. 8).
