Р. М. ЙОСИФОВИЧ<sup>1\*</sup>

<sup>1\*</sup>Каф. «Залізнична колія та колійне господарство», Державний економіко-технологічний університет транспорту, вул. М. Лукашевича, 19, Київ, Україна, 03049, тел. +38 (044) 591 51 47, ел. пошта yosyfovich@gmail.com, ORCID 0000-0003-3892-3727

## ДОСЛІДЖЕННЯ ЗАЛИШКОВОГО РЕСУРСУ ДЕФЕКТНИХ РЕЙОК ТИПУ Р50 ІЗ ВИПРОБУВАННЯМИ НА ЦИКЛІЧНУ ВИТРИВАЛІСТЬ

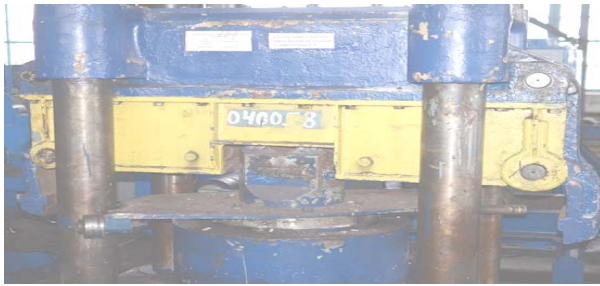
Рис. 4. Гідравлічний прес типу П-500

Випробування зразків рейок при статичному поперечному триточковому вигині виконувалися на Київському рейкозварювальному підприємстві галузевої служби колії ДТГО «Південно-Західна залізниця», що оснащено гідравлічним пресом типу П-500 (рис. 4) для випробувань зварних стиків рейок. Цей гідравлічний прес обрано з урахуванням ідентичності випробувань зварних стиків рейок і суцільного відрізка рейки.

Випробування дослідних зразків рейок при статичному навантаженні на гідравлічному пресі типу П-500 виконувалися за кілька ідентичних циклів.

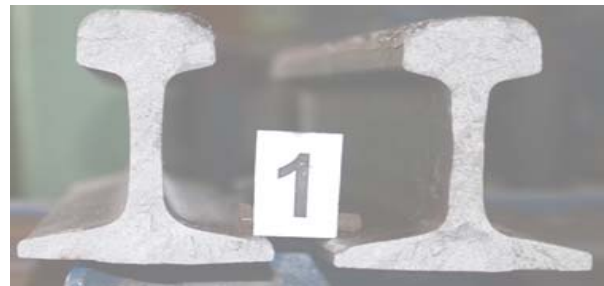
На рис. 5 наведено вигляд поперечного перерізу дослідного зразка рейки № 1 з обох боків зламу.

Рис. 5. Вигляд зламу дослідного зразка рейки № 1

*Дослідний зразок № 1.* Глибина викришування металу на боковій робочій викружці головки рейки в середині дослідного зразка рейки № 1 складала  $H = 1,4$  мм. Завантаження вертикальним статичним навантаженням виконувалося на підшви рейки. Перший цикл статичного завантаження виконувався до 40 тс, другий – до 80 тс. У третьому циклі при стрілі вигину 7 мм і досягненні статичного завантаження 100 тс відбувся злам рейки.

За результатами виконаного експерименту злам дослідного зразка рейки № 1 відбувся при навантаженні, що практично на порядок перевищує реальні експлуатаційні навантаження в умовах метрополітену. Як видно із рис. 5, поверхня класичного кристалічного зламу проходить через розшарування металу в робочій викружці головки дослідного зразка рейки № 1 (на рис. 5 видно горизонтальну полочку) і корозійну пляму в підшві з боку неробочої грані.

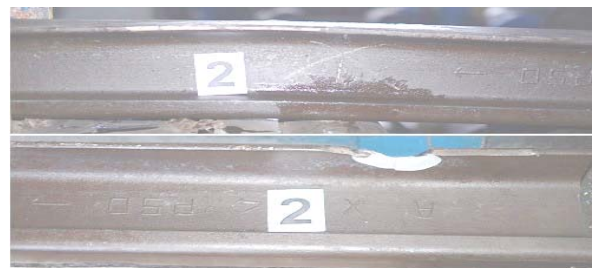
На рис. 6 наведено вигляд вилученого із преса вигнутого підшвою вверх дослідного зразка рейки № 2 з відломленим куском підшви з боку неробочої грані рейки.

Рис. 6. Деформований зразок рейки № 2

*Дослідний зразок № 2.* Глибина викришування металу на боковій робочій викружці головки рейки в середині дослідного зразка рейки № 2 складала  $H = 1,9$  мм. Завантаження вертикальним статичним навантаженням виконувалося на головку рейки. Перший цикл статичного завантаження виконувався до 40 тс, другий – до 80 тс. У третьому циклі при досягненні статичного завантаження 100 тс стріла вигину рейки досягла критичного значення 57 мм, що через технічні можливості преса не дало змоги продовжити експеримент до зламу рейки. При цьому відламався кусок підшви рейки з боку неробочої грані.

За результатами виконаного експерименту стріла вигину дослідного зразка рейки № 2 при навантаженні 100 тс склала 57 мм, що перевищує нормативне значення стріли вигину 35 мм на 63 %. Як видно із рис. 7, поверхня відламування куска підшви рейки проходить через вм'ятину на кромці підшви дослідного зразка рейки № 2, яка ймовірно всього утворилася в результаті тривалої дії елементів проміжних скріплень.

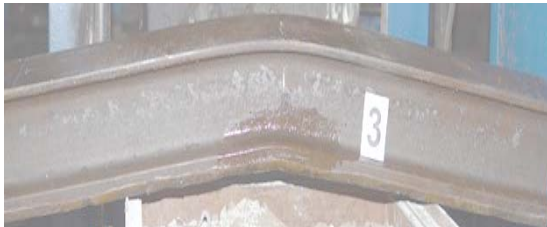
На рис. 7 наведено вигляд вилученого із пресу вигнутого підшвою вгору дослідного зразка рейки № 3.

Рис. 7. Деформований зразок рейки № 3

*Дослідний зразок № 3.* Глибина викришування металу на боковій робочій викружці головки рейки в середині дослідного зразка рейки № 3 складала  $H = 1,6$  мм. Завантаження вертикальним статичним навантаженням виконувалося на головку рейки. Перший цикл статичного завантаження виконувався до 40 тс, другий – до 92 тс. У третьому циклі при досягненні статичного завантаження 156 тс стріла вигину рейки досягла критичного значення 62 мм, що через технічні можливості пресу не дало змоги продовжити експеримент до зламу рейки.

За результатами виконаного експерименту стріла вигину дослідного зразка рейки № 3 при навантаженні 156 тс склала 62 мм, що перевищує нормативне значення стріли вигину 35 мм на 77 %.

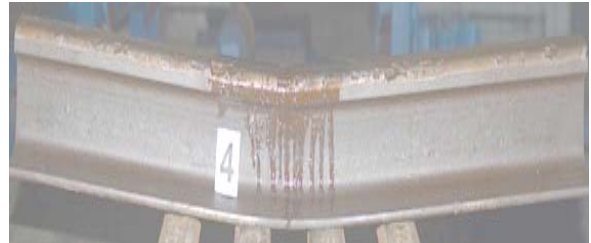
На рис. 8 наведено вигляд вилученого із пресу вигнутого підшвою униз дослідного зразка рейки № 4.

Рис. 8. Деформований зразок рейки № 4

*Дослідний зразок № 4.* Глибина викришування металу на боковій робочій викружці головки рейки в середині дослідного зразка рейки № 4 складала  $H = 2,3$  мм. Завантаження вертикальним статичним навантаженням виконувалося на головку рейки. Перший цикл статичного завантаження виконувалося до 60 тс, другий – до 95 тс. У третьому циклі при досягненні статичного завантаження 140 тс стріла вигину рейки досягла критичного значення 47 мм, що

За результатами виконаного експерименту стріла вигину дослідного зразка рейки № 4 при навантаженні 140 тс склала 47 мм, що перевищує нормативне значення стріли вигину 35 мм на 34 %.
