## ГЕОДЕЗИЧНИЙ ЗРІЗ УКРАЇНИ ПО МЕРИДІАНУ 26°43': МАТЕРІАЛИ ПРО ПОШУК ПУНКТІВ ГЕОДЕЗИЧНОЇ ДУГИ СТРУВЕ

*Описан комплекс работ 2009-2010 годов по розыску и восстановлению пунктов украинского сегмента Геодезической дуги Струве.*

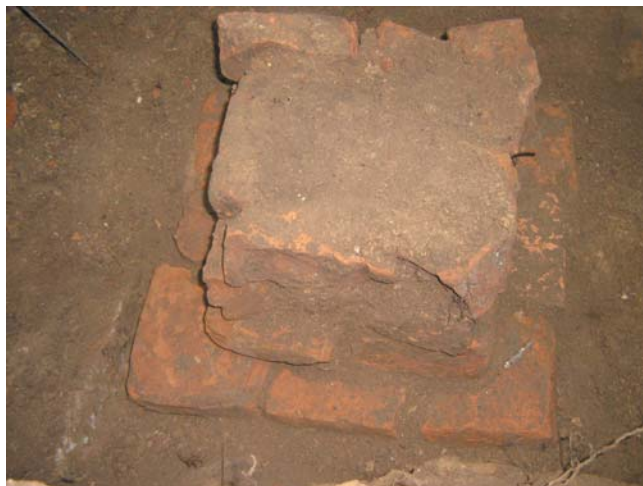
Перші реальні ознаки ми виявили на пункті *Смордва*, що, за розрахунками, мав знаходитися поблизу пункту ДГМ. При розкопках було виявлено багато ламаної старовинної цегли, нижні ряди кладки були розташовані в певному порядку, тому ми припустили, що знайдено основу центру дуги, верхню частину якого, імовірно, знищено при побудові новішого пункту. Оскільки пункт розташовувався в непридатному для GPS-спостережень місці, а поблизу був сучасний геодезичний пункт, елементи приведення (редукції) було знято, а за центр пункту дуги було прийнято геометричний центр цегляної кладки (див. фото 1).

Фото 1. Центр пункту Смордва (відреставрований)

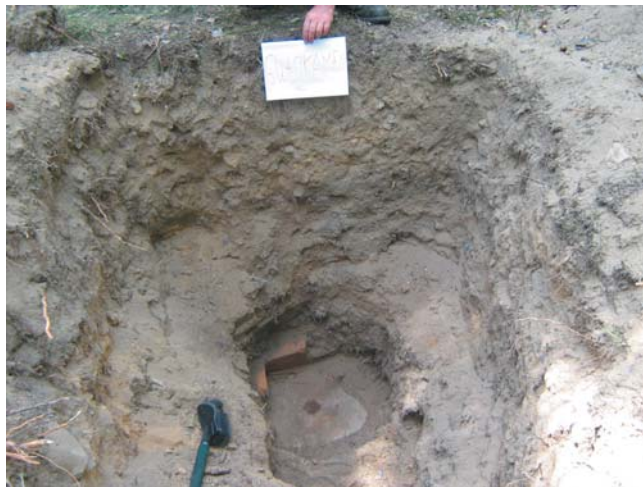
Потім виявили пункт *Гута-Камінська*. За наявними у нас даними, сучасних пунктів ДГМ поблизу нього не значилося. Тож старий пункт було виявлено завдяки величезній за розмірами, але вже ледве помітній за глибиною канавці, що залишилась від окопування. В геометричному центрі цього контуру ми провели розкопування і легко виявили центр, який, на диво, виявився бетонним з цегляною опалубкою та металевим кошиком (див. фото 2). Координати знайденого центру було визначено за допомогою GPS-вимірювань.

Фото 2. Центр пункту Гута-Камінська (в кутку видно цегляну опалубку, в центрі – залишки металевих кошиків)

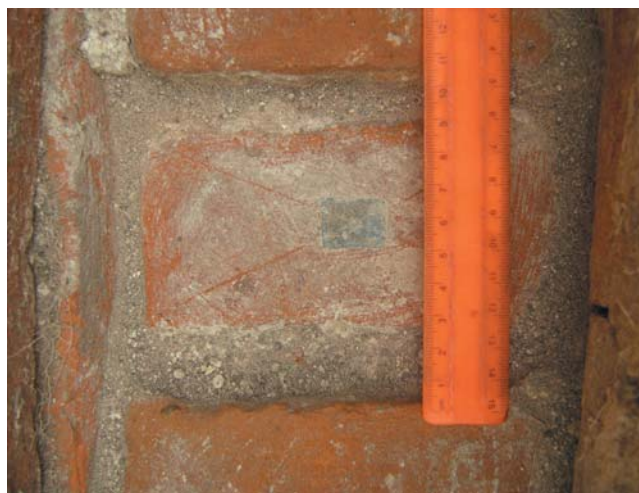
Було схоже, що все ж таки ми знайшли той самий центр дуги: справжній, неушкоджений. Цегла була нестандартного, як на сьогодні, розміру (31×16×6,5 см), від давності вона стала крихкою, але при обережному поводженні з нею форму тримала; розмір цегляної кладки – 31×16 см. Глибину кладки не перевіряли, щоб уникнути її руйнування. Оскільки явно вираженого центру (носія координат) виявлено не було, вирішили підняти центральну цеглину. Під нею побачили свинцеву пластину овальної форми розміром приблизно 4×6 см.

Під цією пластиною лежала вертикально розміщена цеглина з насіченими діагоналями, в точці перетину яких була вмонтована марка пункту, яка являла собою також свинцевий прямокутник з отвором по центру (див. фото 3).

Фото 3. Центр пункту Голоби

По завершенню процедур розкопок поблизу центру (на відстані 1 м) встановили розпізнавальний стовп, сам центр було приведено до його первинного стану, а на цегляну кладку було покладено дерев'яні бруски для запобігання ушкодженню при можливому повторному відкриванні центру. Пункт обкопали і здали місцевим органам влади для нагляду і забезпечення схоронності.

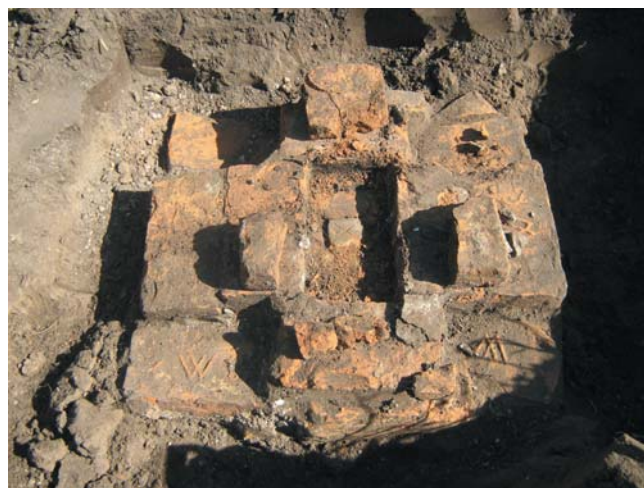
Фото 4. Відкритий центр пункту Матвійвці (посередині видно центральну цеглину з насічкою)

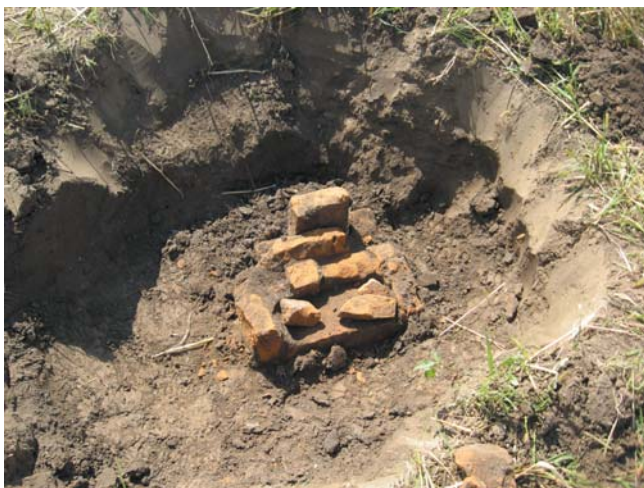
Так само з невеликими зусиллями, завдяки достатньо точному збігу розрахованого положення пунктів з фактичним, було виявлено пункт *Сивки* (див. фото 5).

На превеликий жаль, цей пункт виявився сильно пошкодженим у результаті господарської діяльності людини. Проте центральна цеглина, хоча і без верхівки, знаходилася на своєму місці й добре "читалася". Глибина залягання центру – 0,4 м.

Фото 5. Центр пункту Сивки. По центру проглядається залишок розділеної вздовж цеглини, верхня частина якої, цілком імовірно, мала насічку

При виконанні спостережень на цьому пункті за носій координат було прийнято геометричний центр зламу центральної цеглини.

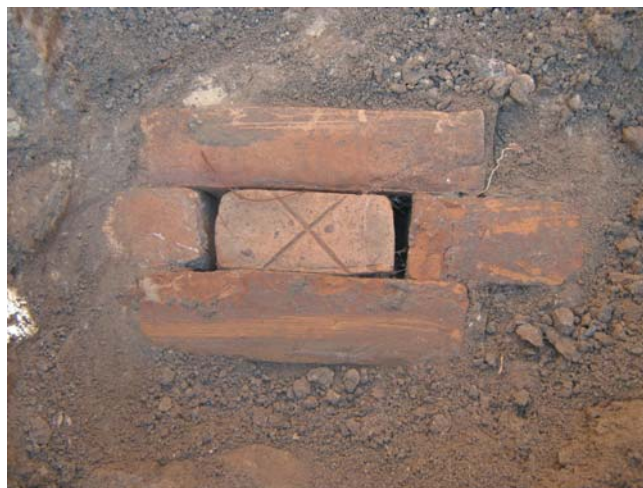
Коли ми її підняли, то виявили щось подібне до кладки з центральною цеглиною, на якій було нанесено насічку, причому нанесену в інший спосіб, ніж на попередніх пунктах (див. фото 6).

Ще одна особливість цього пункту – глибина його залягання, яка склала 1,30 м, очевидно, саме тому закладався розпізнавальний стовп.

Фото 6. Відкритий центр пункту Мости

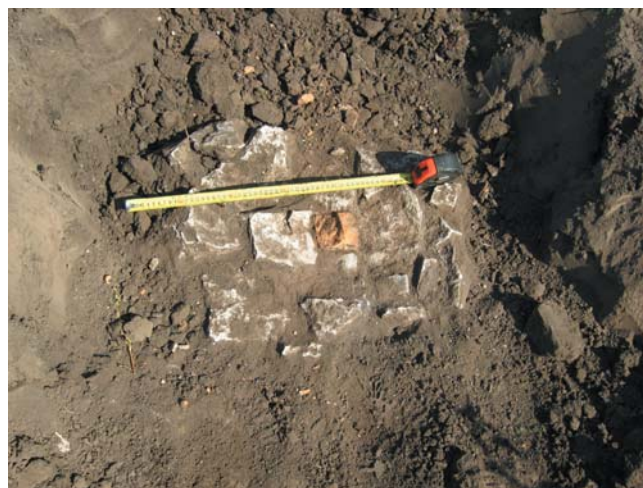
Суттєво відрізнявся від усіх знайдених до цього пункт *Олександрівка* (див. фото 7).

Як видно з цього фото, центр складається з кам'яної кладки, на відміну від попередніх цегляних. Єдиний цегляний елемент – центральна цеглина, розділена навпіл уздовж, яка, без сумніву, слугувала центром пункту, як і на всіх попередніх пунктах. Матеріал кладки пояснити легко, якщо оглянути

Фото 7. Загальний вигляд пункту Олександрівка

місцевість, на якій розташований пункт: під шаром чорнозему розташовані кам'яністі ґрунти, окремі виходи каменю зустрічаються по ярах та річкових долинах. На жаль, верхня частина центру була пошкоджена, хрестоподібна насічка з цеглини збита, тому центрування при спостереженнях виконувалося на геометричний центр уламку. Щоб уникнути подальшого руйнування пункту, ми побудували дерев'яний "саркофаг" та обкопали його.

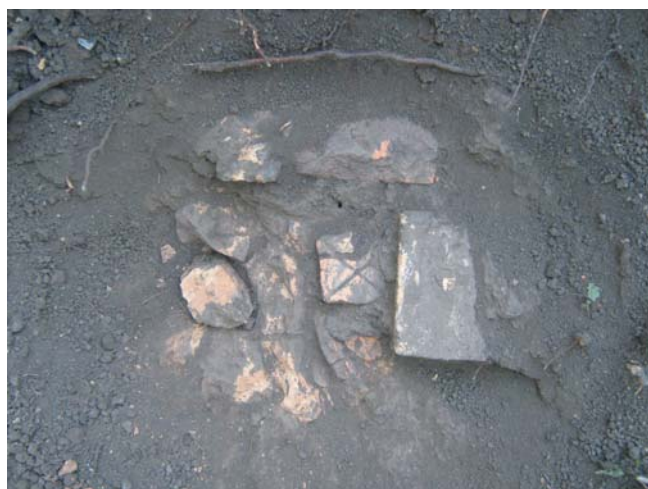
Абсолютно випадково і дивом зберігся пункт *Базалія*, оскільки за нашим розрахунком пункт дуги Струве мав розташовуватися у безпосередній близькості від пункту ДГМ Базалія 1 кл. На щастя, в ході земляних робіт минулих років постраждав тільки край цегляної кладки, а сам центр разом з носієм координат лишився неушкодженим (див. фото 8).

Фото 8. Центр пункту Базалія

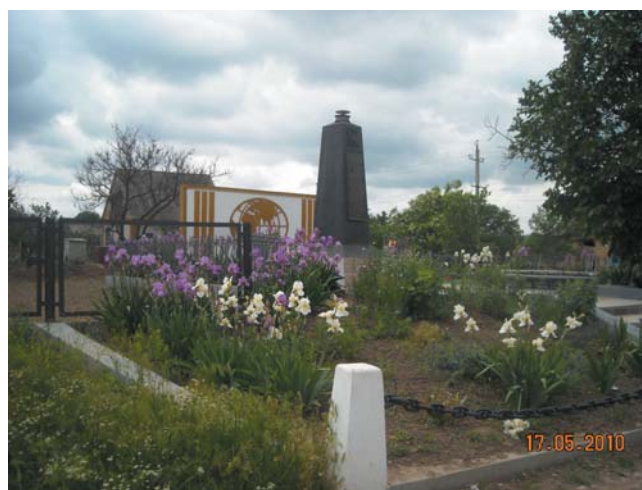
На кінцевому її пункті – *Старо-Некрасівка*, що розташований в однойменному селі, з нагоди завершення градусного вимірювання у 1855 р. було встановлено чавунний пам'ятний знак. Але, як уже було зазначено раніше, точних координат цього пункту пошуковці не знали, а ті, які вони використовували для розрахунків, викликали сумніви. Тому було вирішено почати пошукові роботи з визначення координат цього пункту (див. фото 9), а також розшуку пункту *Ізмаїл*, який, за попередніми відомостями, був розташований на дзвіниці храму, опрацювати результати спостережень та визначити вихідні дані для подальшого інструментального розшуку решти пунктів.

Фото 9. Виконання спостережень на пункті Старо-Некрасівка

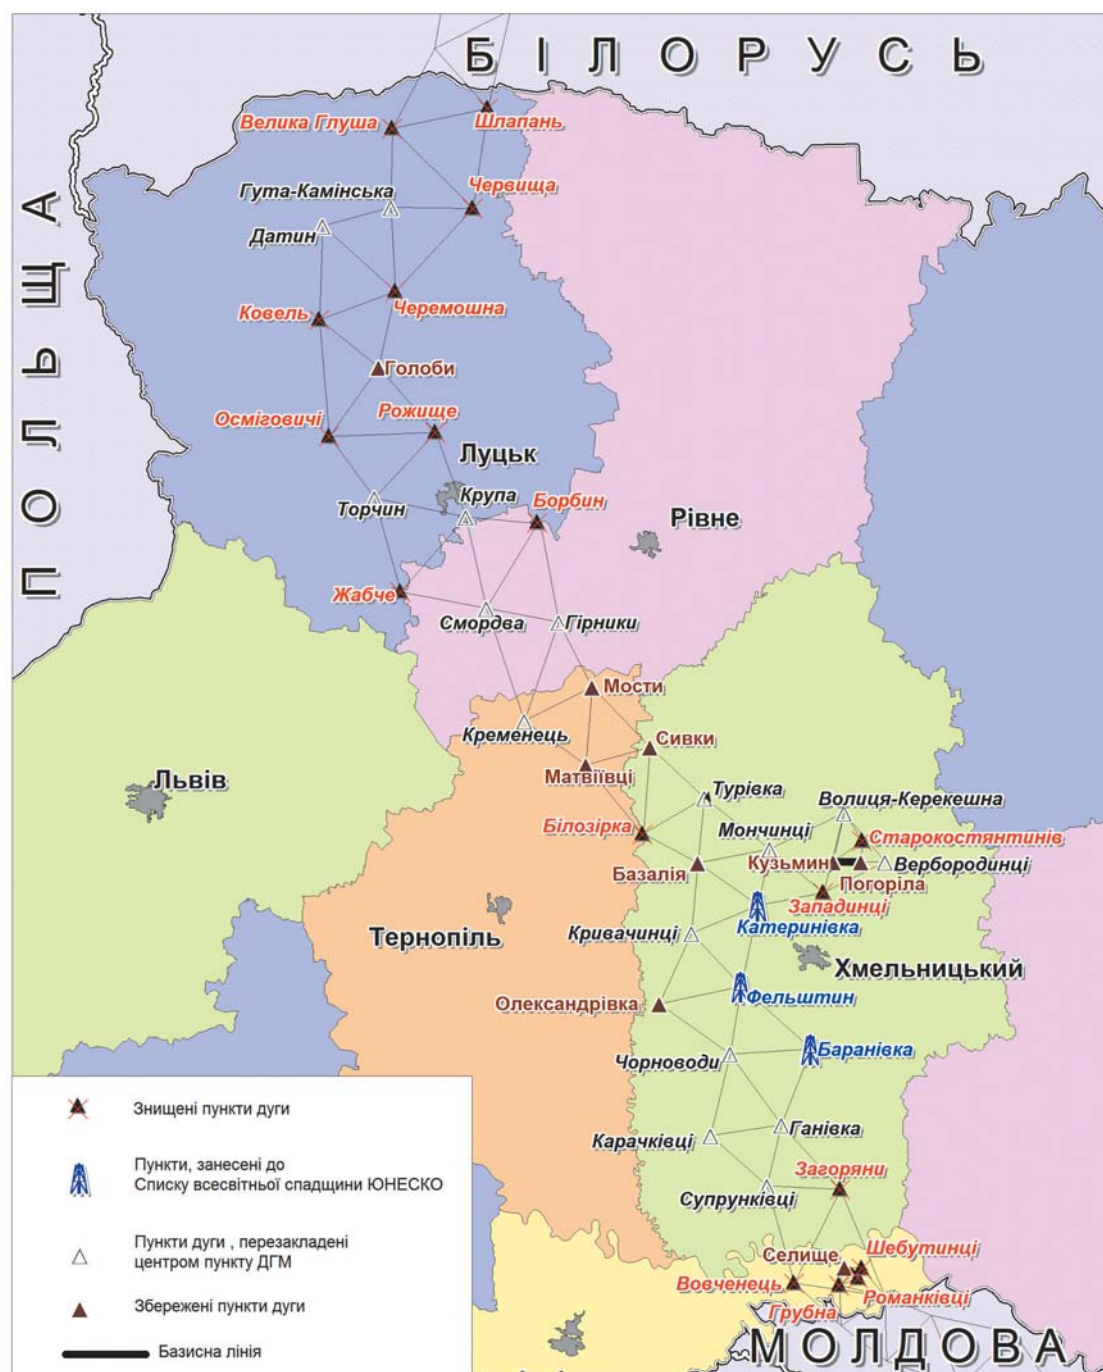
Схему Волинських і Подільських трикутників Геодезичної дуги Струве з результатами виконання пошуково-дослідницьких робіт зображено на мал. 1.

Мал. 1. Схема Волинських і Подільських трикутників дуги Струве та результати обстеження і відновлення її пунктів

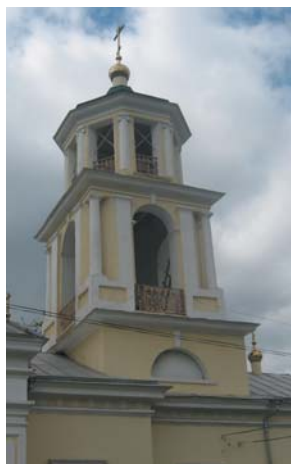
Фото 10. Дзвіниця храму св. Миколая в Ізмаїлі

Оброблення результатів спостережень на пунктах Старо-Некрасівка та Ізмаїл показали, що пам'ятний знак на першому з них встановлений точно на пункті спостережень, а оптичні спостереження на другому виконувалися з верхньої галереї дзвіниці (див. фото 10). Всі виконані роботи дали нам змогу точно розрахувати положення пунктів південної частини дуги.

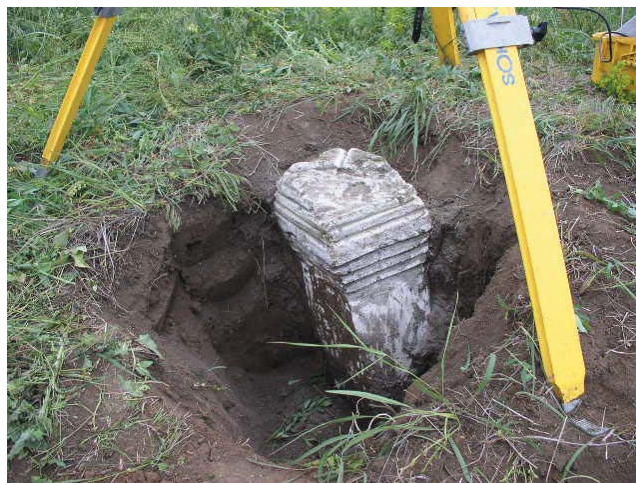
На жаль, з 16-ти південних українських пунктів, окрім двох названих, знайти вдалося лише залишки (уламки каміння) пункту *Ташбунар II* та пункт *Пандаклія* (див. фото 11).

Центр пункту Пандаклія являє собою вапняковий стесаний камінь  $30 \times 30$  см з фігурною верхньою площиною, на якій є насічка завглибшки 1 см, а по центру насічки – залишки металевих цвяхів. Висота каменю близько 0,70 м.

Фото 11. Центр пункту Пандаклія

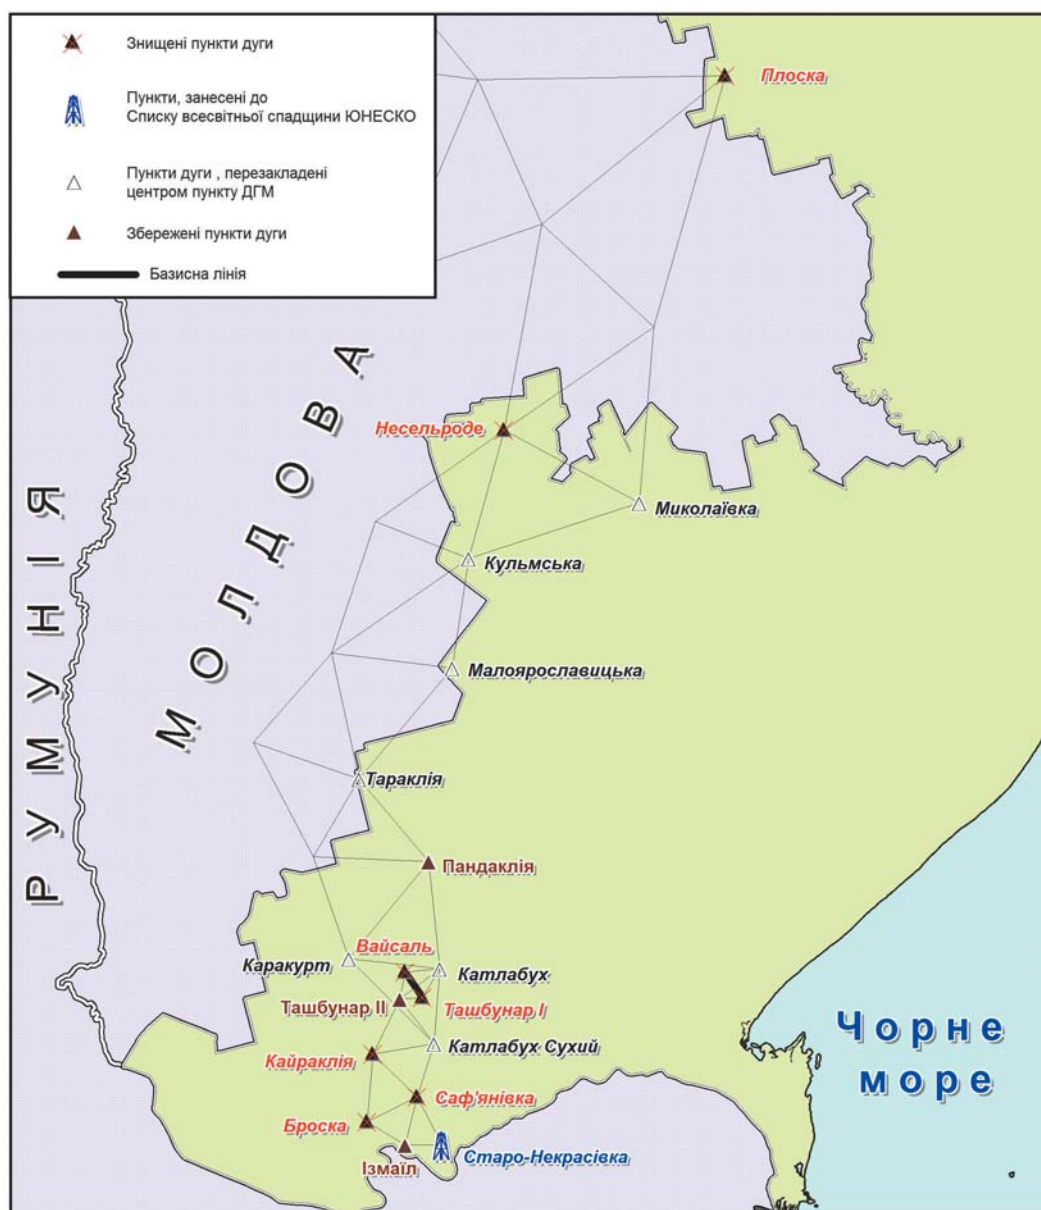
Решту пунктів української частини Бессарабських трикутників або знищено, або їх розраховане положення дуже близьке до координат пунктів існуючої геодезичної мережі. На мал. 2 вказано пункти, що збереглися, знищені й такі, які збігаються з пунктами ДГМ.

Мал. 2. Схема Бессарабських трикутників, розташованих на території України

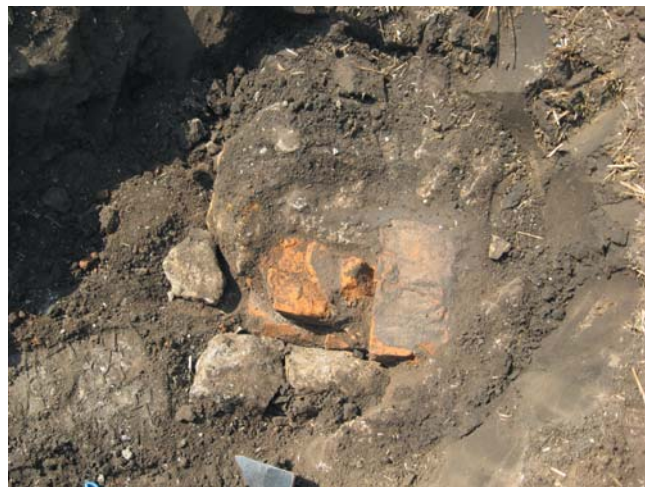
ли пунктами, між якими безпосередньо вимірювався базис, і вони, звичайно, мали для нас особливу цінність як лінійне вимірювання. Доклавши великих зусиль, оскільки в такій побудові через "провисання" мережі це були найслабші пункти, вдалося їх відшукати. Першим було знайдено пункт *Кузьмин* на відстані близько 3 м від розрахункового місця (див. фото 12).

Фото 12. Центр пункту Кузьмин

Центр пункту являє собою цегляну, квадратної форми кладку розміром приблизно 30×30 см, обкладену камінням. На жаль, верхня частина кладки виявилася зруйнованою і вираженого носія координат (насічки, марки, перехрестя) ми не виявили. Тому за носій координат було прийнято геометричний центр відреставрованої цегляної кладки, по центру центральної цеглини зроблено виїмку.

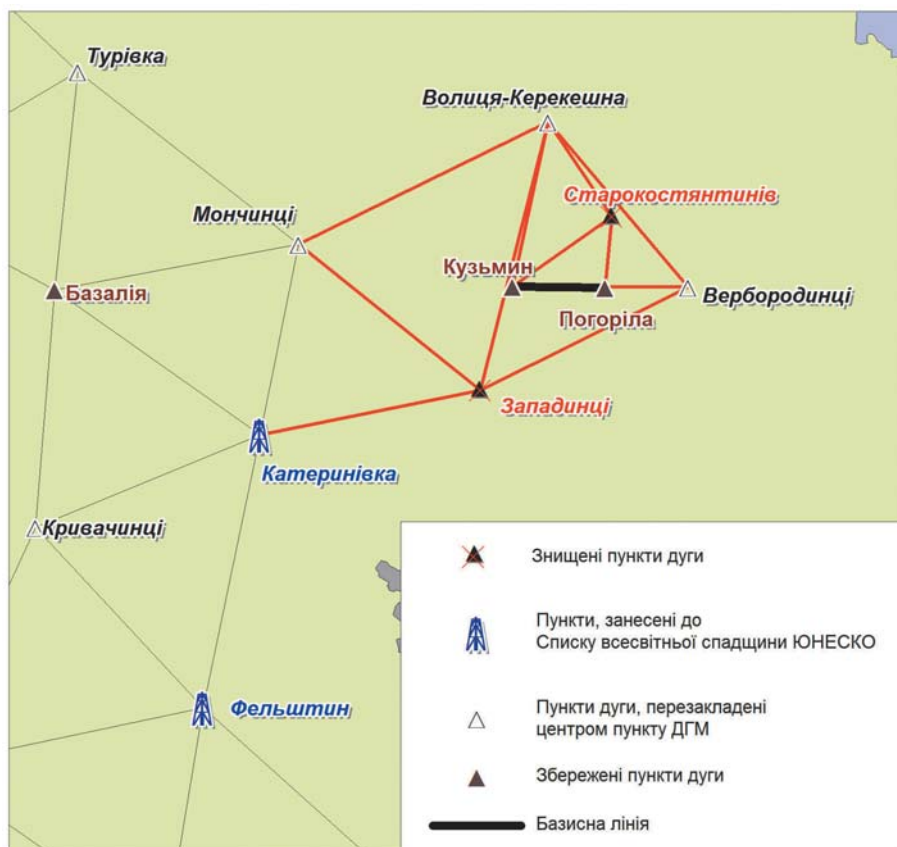
**Розшук пунктів Старокосянтинівського базису.** Просуваючись на південь уздовж дуги, було виконано обстеження пунктів, відображених на мал. 3.

З шести пунктів цієї базисної мережі пункт *Западинці* виявився знищеним, оскільки це місце було забудоване, *Вербородинці* та *Волиця-Керекешна* збігаються з пунктами ДГМ. Четвертий пункт – *Старокосянтинів* виявився руїнами оборонної вежі XVI-XVII ст., яку у XVIII ст. архітектор Е. Жибер перебудував під дзвіницю костелу.

Мал. 3. Схема пунктів Старокосянтинівського базису

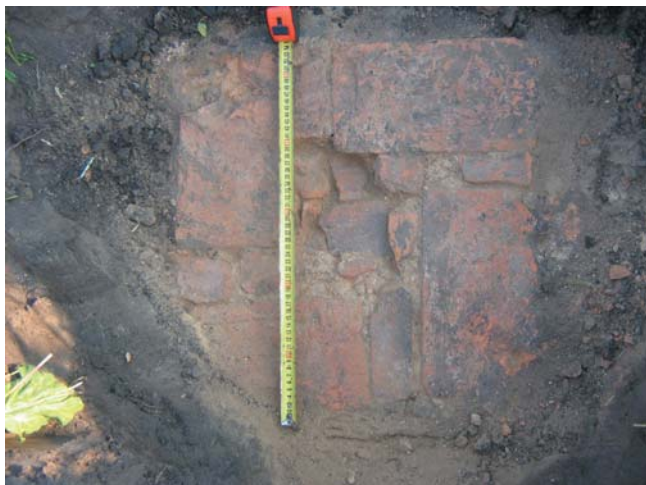
Визначивши координати пункту *Кузьмин* і уточнивши розрахунок координат пункту *Погоріла*, успішно провели розкопки останнього. Але при детальному огляді кладки було виявлено, що її верхня частина була зруйнована, можливо, внаслідок господарської діяльності, тому довелося встановлювати прилад на геометричний центр уламку центральної цеглини (див. фото 13).

Фото 13. Центр пункту Погоріла (по центру добре "читається" злам центральної цеглини)
