СКЛАДНОНАПРУЖЕНИЙ СТАН ДЕТАЛЕЙ ГЕНЕРАТОРІВ ВЕЛИКОЇ ПОТУЖНОСТІ

Проведено аналіз випадків руйнування роторів генераторів, що мали місце у світовій практиці експлуатації енергетичного устаткування. Детально представлено стадії втомного руйнування роторів генераторів. Розрахована тривимірна модель найбільш напружених елементів конструкції – бандажного кільця ротору та приставного коробу. Вперше враховані теплові та механічні навантаження з метою оцінки складнонапруженого стану бандажних кілець ротору, які є найнавантаженишою частиною конструкції турбогенераторів. Проведено розрахунки складнонапруженого стану на прикладі ротору турбогенератора ТГВ-550-2МУЗ, для якого максимальне напруження становить 687 МПа, при цьому коефіцієнт запасу дорівнює одиниці.

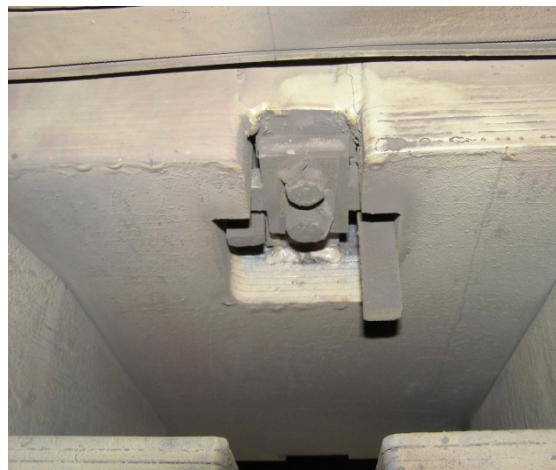
Рис. 2. Упор полюсів генератору

огляді гідрогенератора-двигуна потужністю 215 МВт, були виявлені тріщини зварних швів кріплення упорів полюсів. У зв'язку з тим, що полюс розклинено в ободі ротора і утримується при статичному положенні силою тертя, однак при виході на робочий режим відбувається зменшення радіального натягу, після чого включається в роботу упор (рис. 2).

На підставі детального обстеження пошкоджень зварних швів було виявлено, що корінь шва не пошкоджений, а проведений втомний розрахунок показав, що використання вищевказаних упорів можливе протягом півроку без обмежень. Розвиток вищевказаних дефектів не торкнеться кореня шва.

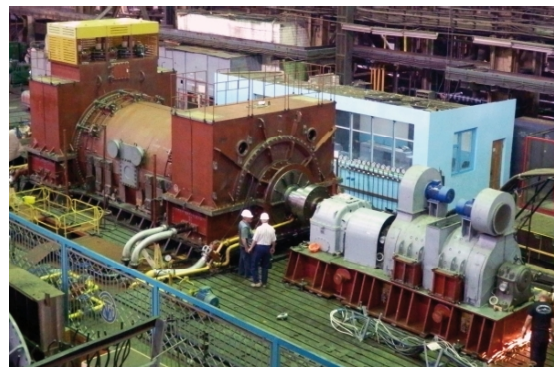
Рис. 5. Випробувальний стенд турбогенератору на стенді заводу ДП «ЗАВОД «ЕЛЕКТРОВАЖМАШ»

На рис. 5 представлено головний зразок турбогенератору на стенді заводу. Короба, де розташовані лобові частини стрижнів, виводи та

конструктивні елементи системи охолодження в процесі експлуатації кріпляться диференційними шпильками-пружинами, та витримують навантаження понад 100 т, що викликано надмірним тиском в корпусі статора.
