Н. С. Топал, В. М. Андрищенко

## Пошкодження від щілинної корозії в конструкціях літаків та їх виявлення

*Національний аерокосмічний університет ім. М. Є. Жуковського  
«Харківський авіаційний інститут»*

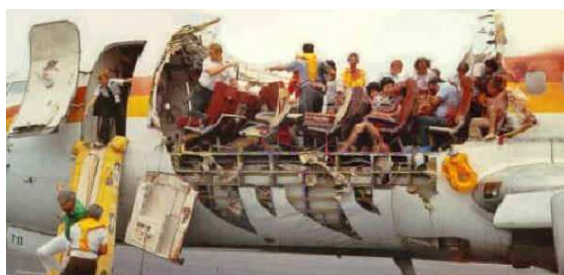
Рис. 1. Вид зруйнованого літака Boeing 737 внаслідок корозійних і втомних пошкоджень

28 квітня 1988 року літак Boeing 737, термін експлуатації якого складав 19 років, що працював у авіакомпанії Aloha, у польоті на висоті 2400 футів зазнав втрату великої частини верхньої обшивки фюзеляжу (рис. 1, 2) [1, 2].

У звіті про розслідування Національного комітету з безпеки перевезень, виданого в 1989 році, інцидент пояснювався прискореною корозією втомою панелей фюзеляжу та недоробкою технічного персоналу, якій в процесі технічного обслуговування не зміг вчасно виявити пошкодження від корозії та втоми, які й призвели до інциденту (поздовжні з'єднання внахлест з'єднують великі панелі і проходять уздовж фюзеляжу. Не передбачалося, що втомні тріщини можуть бути проблемою, яка призведе до катастрофічних наслідків).

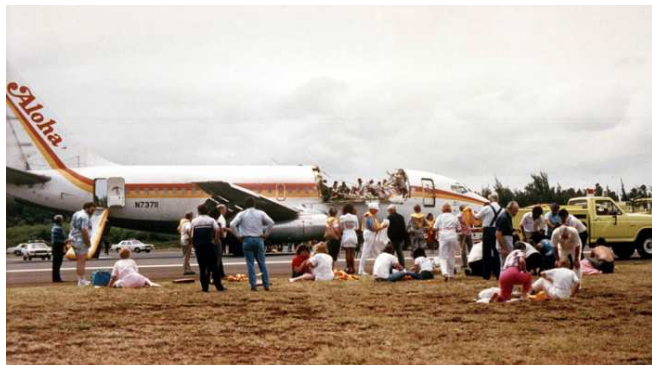
Рис. 2. Зовнішній вигляд літака Boeing 737 авіакомпанії Aloha після приземлення в аеропорту Мауї [3]

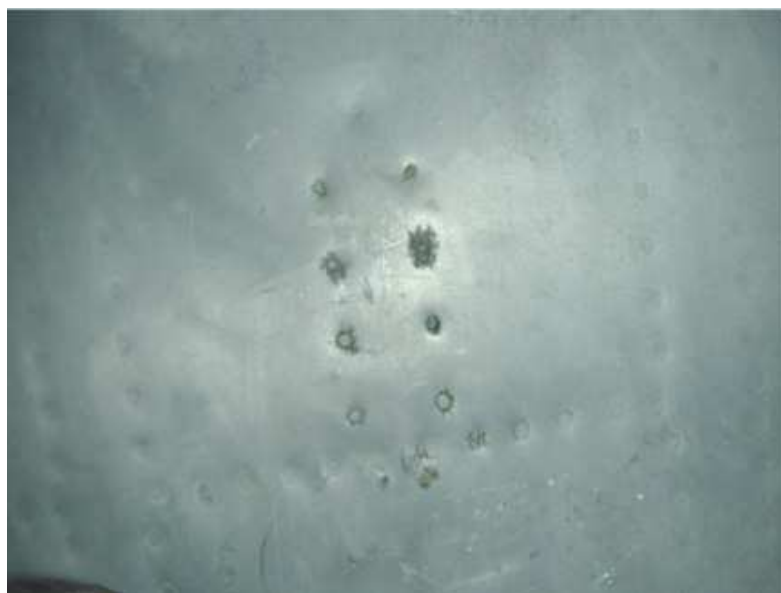
Рис. 3. Вид на нижню поверхню фюзеляжу літака Boeing 737, з якого видно, що побічний продукт корозії розширився і підпирає зсередини обшивку таким чином, що закладні головки заклепок здаються затопленими [4]

Поява між обшивкою и силовим набором в з'єднаннях збірних панелей об'ємних продуктів корозії внаслідок дії щілинної корозії приводить до спучування обшивки проміж елементами кріплення. Таким чином закладні головки заклепок виглядають нібито утопленими (рис. 3)

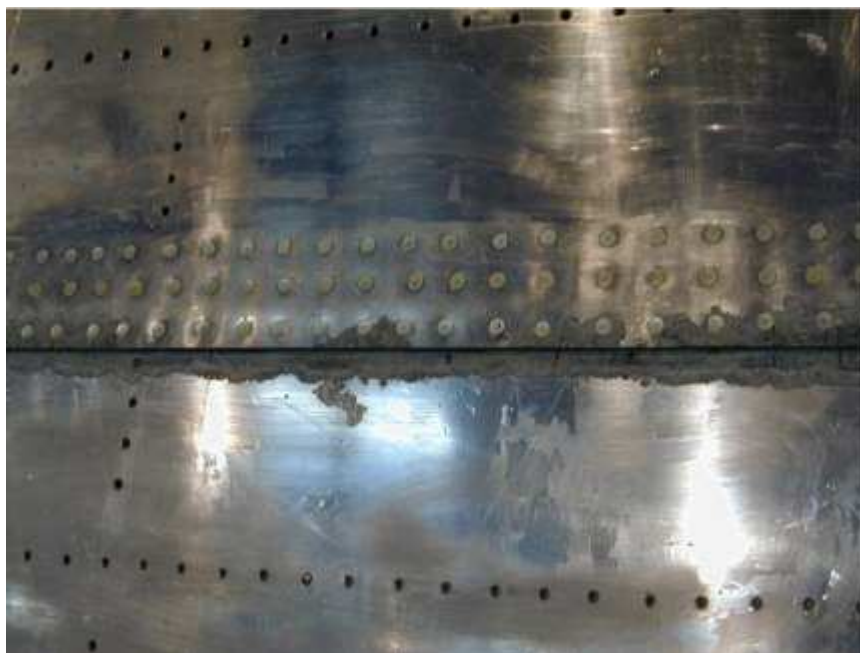
Рис. 4. Вигляд зовнішньої поверхні літака Boeing 737 при наявності продуктів корозії між обшивками, що з'єднані внахлест

Просунута форма щілинної корозії дає велику кількість продуктів корозії, які роз'єднують з'єднанні між собою елементи конструкції, видавлюючи обшивку і відриваючи її від елементів силового набору і елементів кріплення. Головки заклепок виявляються нижчими, ніж навколишня поверхня обшивки. Під час розслідування інциденту літака Aloha Boeing 737 [5] було знайдено докази таких пошкоджень (рис. 4) [6]. Схема продольного з'єднання обшивок фюзеляжу та його перетину по осі заклепок крайнього ряду показані на рисунках 5 та 6 відповідно.

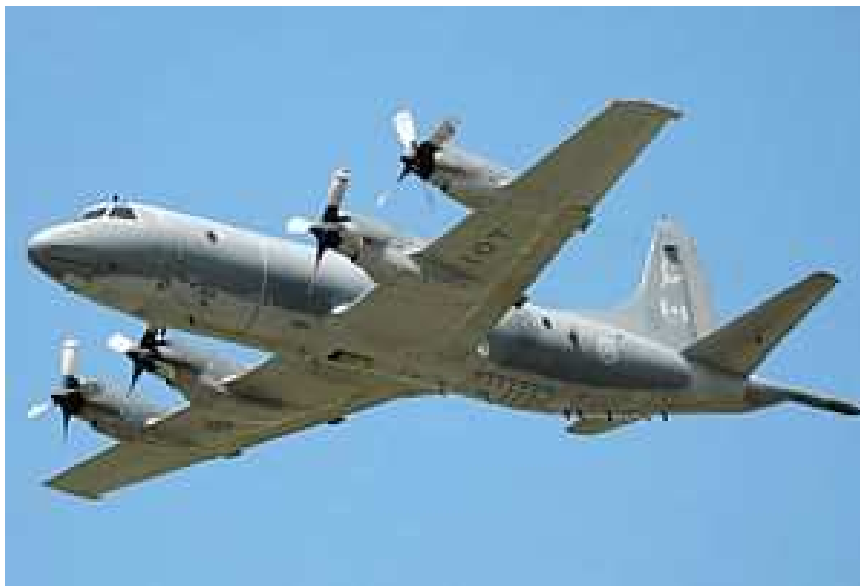
Рис. 7. Загальний вигляд літака Lockheed CP-140 Aurora [7]

Нищівна дія корозії особливо наявно проявляється для літаків, які працюють в умовах дії випарів морської води. В якості прикладу можна розглянути корозійне пошкодження морського патрульного літака Lockheed CP-140 Aurora (рис. 7).

В панелях на зовнішній частині фюзеляжу морського патрульного літака були виявлені ушкодження. Огляд виявив щілинну корозію в панелях (рис. 8, 9) [8], які виходили на зовнішню поверхню літака.

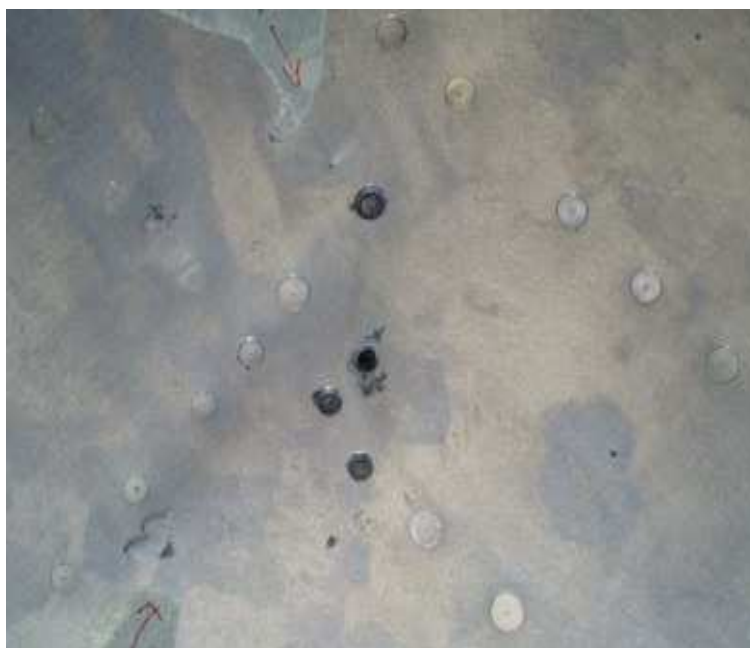
Рис. 8. Вид ззовні на панель, ушкоджену щілинною корозією

Добре видно, що обшивка спучилася (внаслідок появи і постійного збільшення продуктів корозії між обшивкою і її підкріплюючим силовим набором), наслідок чого закладні головки заклепок виглядають утопленими, а декілька закладних головок відірвалися.

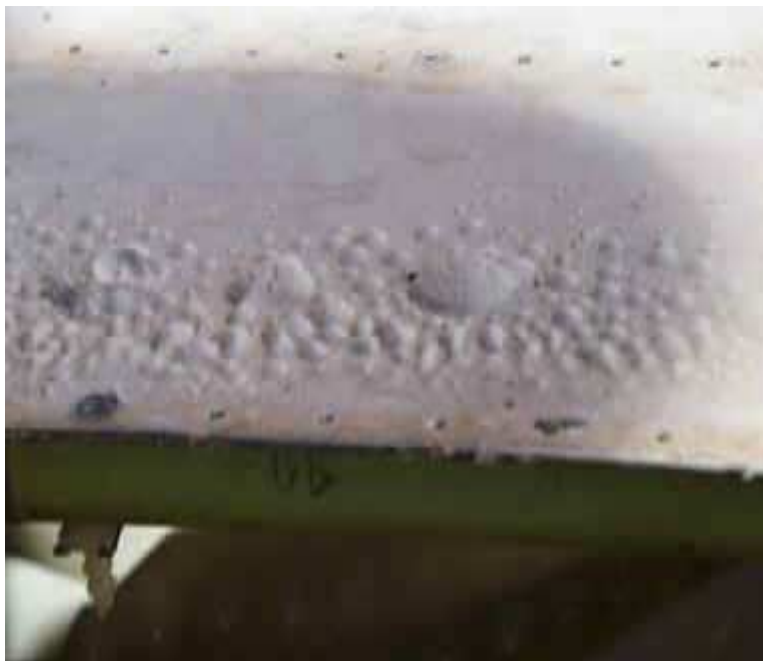
Рис. 9. Вид на фюзеляж, що показує пошкодження захисного покриття внаслідок розвитку під ним корозії

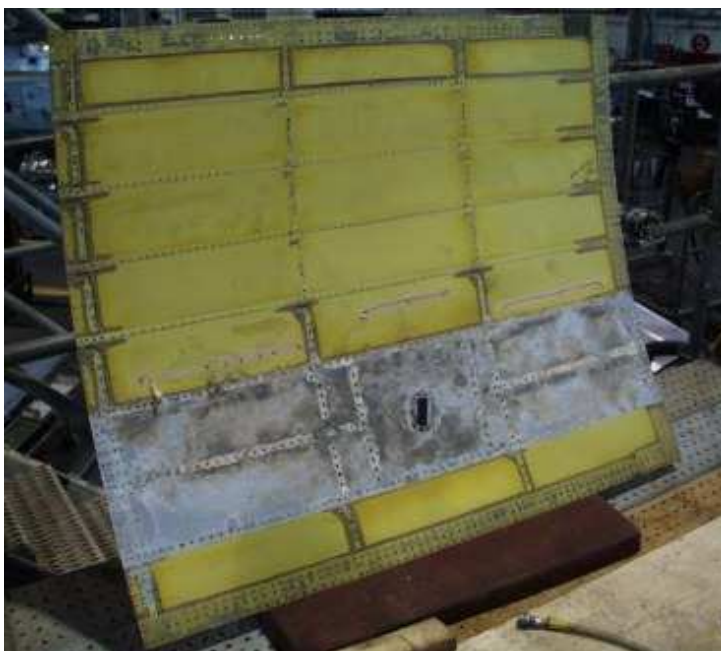
Рис. 10. Вид на панель, в нижній частині якої виявлена сильна корозія

Приклад корозії на поверхні панелі літака приведений на рис. 10 та 11 [9].

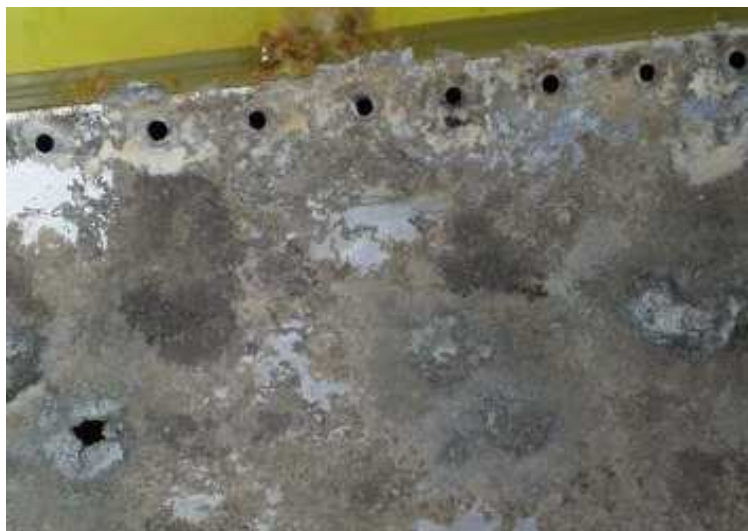
Рис. 11. Фотографія крупного плану, яка демонструє ступінь корозії
