### **ИССЛЕДОВАНИЕ МЕТАЛЛА ЦЕЛЬНОМЕТАЛЛИЧЕСКИХ БАЛЛОНОВ ДЛЯ СЖАТЫХ ГАЗОВ, РАЗРУШИВШИХСЯ ПРИ ЭКСПЛУАТАЦИИ**

*По результатам исследования металла газовых баллонов, разрушившихся при эксплуатации, установлены основные закономерности характера разрушения, особенности изменения механических свойств, микроструктуры и изломов в зависимости от причин, вызвавших разрушение.*

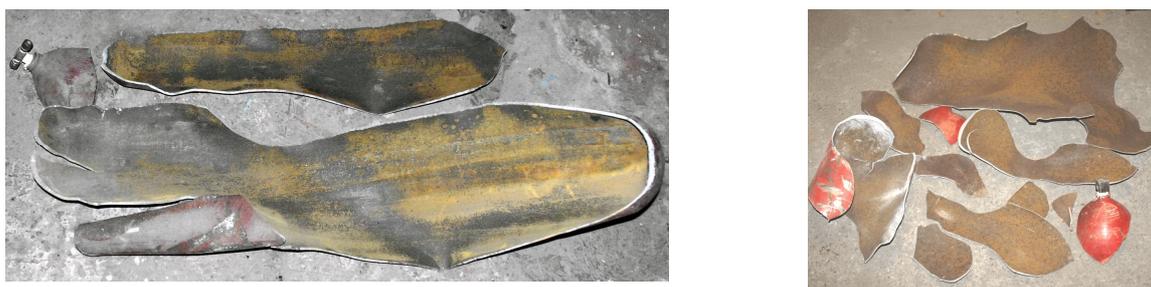
Деление корпусов баллонов из углеродистой стали при разрушениях, вызванных указанными факторами, происходит на относительно крупные части от 3 – 5, в отдельных случаях до десяти и более (рис. 1).

Рис. 1 – Характер разрушения корпусов баллонов под действием статистических сил, вызванных внутренним давлением

Исследования показали, что разрушение баллонов, имевших неудовлетворительное техническое состояние из-за значительного коррозионного повреждения поверхностей и наличия скрытых дефектов металла, начинается из единичного очага, находящегося, как правило, на их цилиндрической части. Аналогично происходит разрушение баллонов, подвергнутых локальным ударным нагрузкам по корпусу при эксплуатации или нагруженных внутренним давлением, значительно превышающим расчетное. Ход развития разрушения и количество образовавшихся осколков зависит от ряда факторов: от размеров сосудов и величины давления в них на момент разрушения, определяющих запасенную энергию, механических свойств стали, в первую очередь, уровня ударной вязкости, от которого зависит характер разрушения [4, 5], от технического состояния поверхности сосудов.

Большинство осколков претерпевают деформацию по форме как непосредственно в процессе разрыва оболочки, что было экспериментально установлено при полигонных исследованиях, так и в результате удара их о препятствия при разлете. Следует отметить, что при этом толщины стенок всех осколков по краям и вдали от зоны разрушения остаются практически равными. Поверхность изломов осколков имеет строение, характерное для хрупкого скоростного разрушения. Исследования механических свойств металла осколков показали, что величины прочностных, пластических и вязких характеристик находятся на уровне базовых статистических значений стандартных испытаний (табл. 1, баллоны 1, 2).

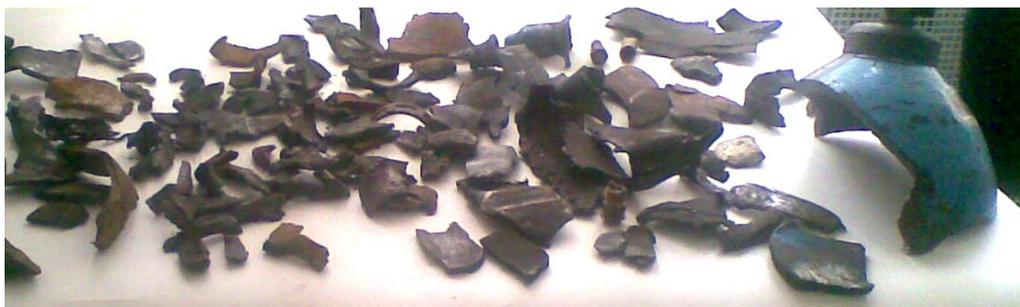
Разрушение корпусов, вызванное детонационным (взрывным) горением газа внутри сосудов, имеет свои особенности. Динамический характер приложенных сил приводит к делению корпуса как на крупные осколки, так и на мелкие. Размер отдельных осколков колеблется от десятков до нескольких сотен миллиметров. В зависимости от величины сил, вызвавших разрушение, количество осколков может достигать нескольких сотен (рис. 2).

Рис. 2 – Характер разрушения корпусов баллонов под действием динамических сил, вызванных взрывом газа внутри сосуда

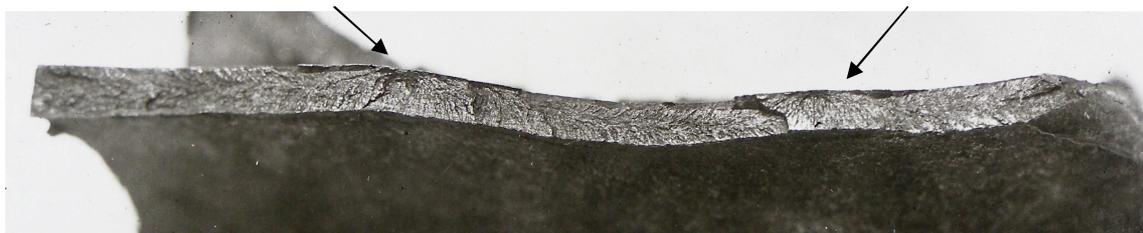
Крупные осколки в большинстве случаев представляют собой сферические части сосудов, а также примыкающие к ним части цилиндра. Эти осколки практически не претерпевают деформацию. Исследования показали, что твердость и механические свойства металла этих осколков находятся практически на уровне базовых. Изменений в микроструктуре металла не выявлено. Наличие на поверхности многих осколков характерного шевронного узора различной направленности свидетельствует о многоочаговости разрушения (рис. 3).

Рис. 3 – Характер изломов крупных осколков разрушенных баллонов (очаги разрушения указаны стрелками)

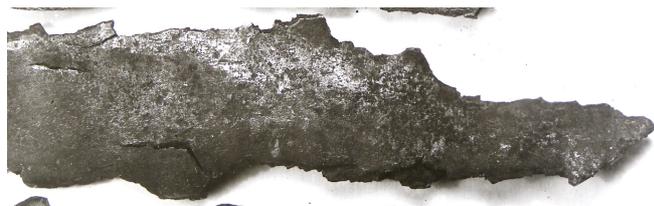
Мелкие осколки представляют собой части разрушившейся цилиндрической зоны баллона. Существенное различие толщины осколков, неоднородность твердости по их площади, повышенный уровень прочностных характеристик (табл. 1, баллоны 3, 4) свидетельствуют о том, что разрушению предшествует значительная неоднородная пластическая деформация цилиндрической части баллона. О протекании такой пластической деформации свидетельствуют также выявленные на осколках трещины, форма осколков (рис. 4) и наличие в микроструктуре металла вытянутых зерен.

Рис. 4 – Форма мелких осколков при разрушении в результате взрыва газа внутри сосуда

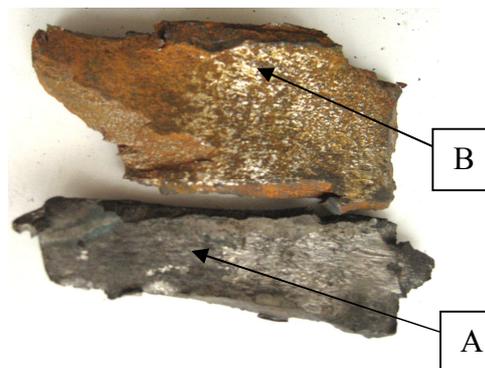
Рис. 5 – Характер внутренней поверхности осколков баллонов при взрыве газа внутри сосуда

Отличительной особенностью разрушения сосудов, вызванного взрывом газа внутри них, является также наличие на внутренней поверхности осколков, а в случае значительной пластической деформации и на поверхности их изломов цветов побежалости (рис. 5, стрелка А), свидетельствующих о нагреве металла до высоких температур. Отдельные осколки разрушенных баллонов в ряде случаев имеют характерную блестящую внутреннюю поверхность белого или золотистого цвета (рис. 5, стрелка В). В микроструктуре металла это проявляется в виде тонких пленок на поверхности шлифов. Наличие таких пленок в ряде экспертных заключений по исследованию металла разрушившихся при эксплуатации баллонов связывают с высоким содер-

Полученные данные показали отсутствие ликвационной неоднородности основного металла баллона: во всех пробах содержание примесей было значительно ниже требований ТУ. Повышенное количество примесей цветных металлов было обнаружено только в поверхностной пленке. Очевидно, образование таких пленок обусловлено детонационным напылением на внутреннюю поверхность осколков элементов, входящих в состав латунных вентилях сосудов, претерпевающих при высоких температурах взрыва поверхностное оплавление.
