*Інженери Петренко В.О., Буліч Д.І*

## ДОСЛІДЖЕННЯ МОЖЛИВОСТЕЙ ВІДНОВЛЕННЯ ХРЕБТОВОЇ БАЛКИ ВАНТАЖНИХ ВАГОНІВ В РАЙОНІ ШВОРНЕВОГО ВУЗЛА НА ОСНОВІ ВАГОНА-ЗЕРНОВОЗА МОДЕЛІ 19-752

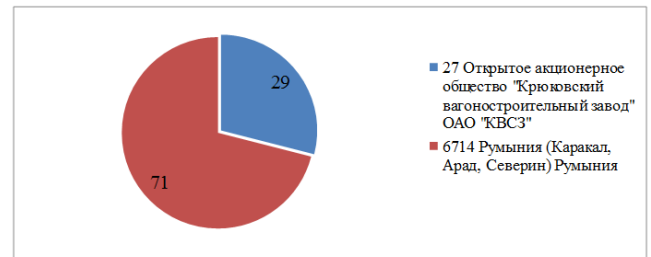
Рис. 3 – Залежність відсотків виникнення тріщин хребтової балки вагонів-зерновозів від місця їх побудови

Аналіз даних вибірки вагонів-зерновозів по рокам та заводам їх побудови дав можливість сформулювати графічну залежність виникнення тріщин хребтової балки (рис. 3, 4) від виробника вагонів та часу їх побудови яка показала, що 94 % зерновозів, з виявленими тріщинами в хребтових балках, були вироблені у період з 1985-1987 рік на Крюківському вагонобудівному заводі і на вагонобудівних заводах Румунії, при чому більшість з них було побудовано у Румунії.

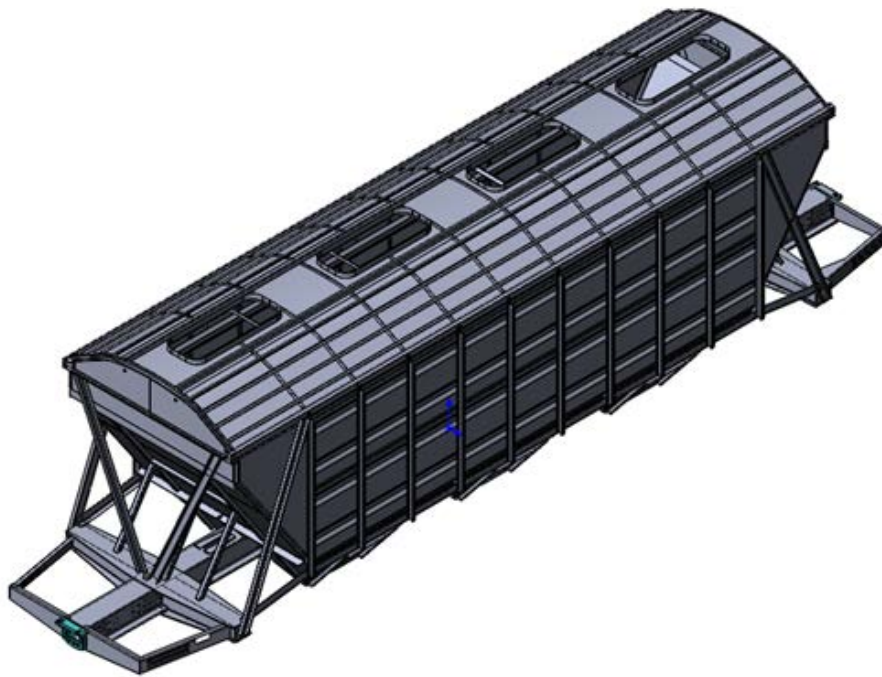
Рис. 5 – 3D-модель вагона-зерновоза моделі 19-752

За результатами розрахунків було зроблено висновок, що втомні пошкодження накопичуються в хребтовій балці при навантаженні 1,0 МН і більше. При цьому тріщина буде поширюватися вертикально від нижнього отвору заклепки з напруженням 151,7 МПа до верхньої - 141,9 МПа. Режими ривка і розтягу вагону, режим I та режим III, є основними причинами виникнення втомних тріщин в зоні заклепкового з'єднання (рис. 6, 7). Такі значні напруження у з'єднанні виникають через різку зміну його жорсткості.
