**О.М. Галінський, к.т.н.; О.М. Чернухін, к.т.н.;  
Є.М. Івінський, НДІБВ, м. Київ**

## КОНТРОЛЬ ЯКОСТІ ВЛАШТУВАННЯ ДРЕНАЖНИХ СИСТЕМ ПРИ БУДІВНИЦТВІ НСК "ОЛІМПІЙСЬКИЙ"

Розглянуто особливості контролю якості улаштування дренажних систем при будівництві НСК "Олімпійський", а також нетипові дефекти, що спричинили порушення роботи дренажної системи. Розглянуто заходи із локалізації та дослідження пошкоджень та дефектів дренажних труб лінійного дренажу VIP-зони та заходи з відновлення його роботи.

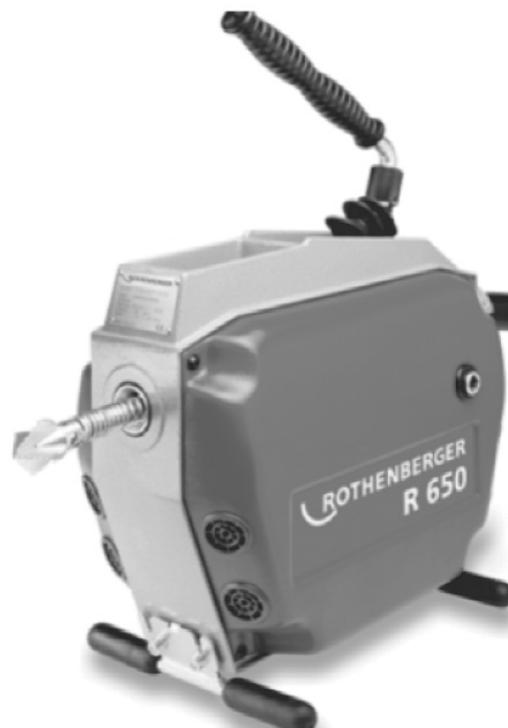
**Рис. 4. Електромеханічна установка для прочистки внутрішніх труб з твердими засміченнями**

Ліквідація затамованості дренажної труби проводилась на ділянці довжиною 9,0 м від КОЛ-3 в напрямку КОЛ-2 за допомогою електромеханічної установки Rotenberger R650 (рис. 4) з використанням насадок "Корнеріз" Ø50 мм та "Свердло" Ø22 мм (рис. 5) спеціалізованою організацією ПП "Засор" разом з фахівцями НДІБВ, якими, крім підбору обладнання для роботи в

Підпір води на момент проведення робіт в КОЛ-3 становив 0,48 м, в КОЛ-2 – 0,98 м, що значно ускладнило проведення робіт.

Результати проведених обмірів та аналіз ситуації, що склалася, дозволили НДІБВ прийняти рішення та підготувати пропозиції про необхідність виконання попередньої електромеханічної прочистки дренажної труби на проблемній ділянці з наступною телевіспекцією трубопроводів лінійного дренажу для визначення місця локалізації дефектів та розробки методів їх усунення.

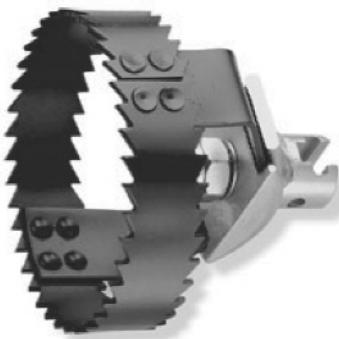
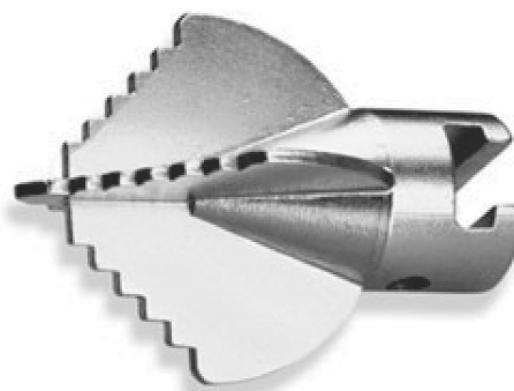
**Рис. 5.** Спеціалізовані насадки для прочистки внутрішніх труб з твердими засміченнями

Насадка типу "Корнеріз"

Насадка типу "Свердло"

За допомогою насадки "Корнеріз" Ø 50 мм було прочищено 25м труби, видалено засмічення з мулу, а насадкою "Свердло" Ø 22 мм було пройдено 31м, що дозволило утворити на ділянці затампованості отвір діаметром не менше 22мм.

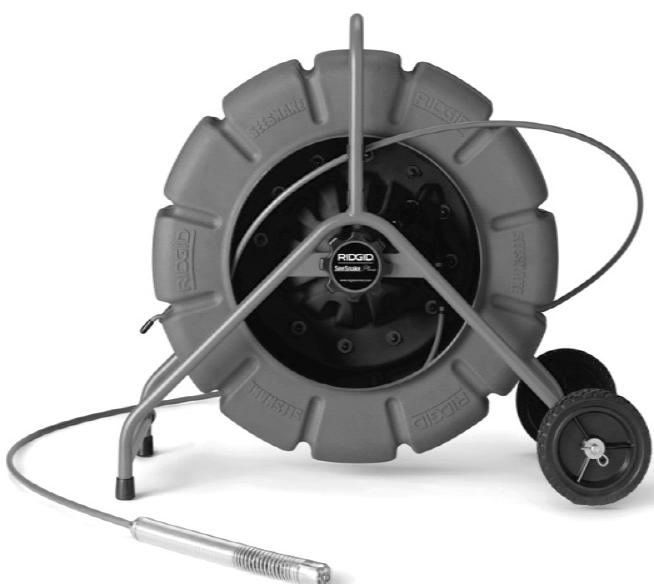
**Рис. 7.** Обладнання для телейнспекції трубопроводів RidgidSeeSnake

Після встановлення попередньої причини виникнення дефекту та його характеру була проведена телейнспекція ділянок лінійного дренажу VIP-зони обладнанням для фіксації відеозображення під водою за відсутності світла RidgidSeeSnake виробництва США (рис.7) за допомогою відеокамери діаметром 35мм з центруючою насадкою.

Проведення телевінспекційного обстеження ділянок лінійного дренажу від колодязя №4-А до колодязя №4 та від колодязя №3 до колодязя №2 загальною довжиною трубопроводу 128м дозволило встановити наступні дефекти (див рис. 1, 2):
