Яровой С.Н., Горовый А.И.*Проектный и научно-исследовательский институт «Харьковский Промстройинститут»*

**ВОССТАНОВЛЕНИЕ ЭКСПЛУАТАЦИОННОЙ ПРИГОДНОСТИ
ЖЕЛЕЗОБЕТОННОЙ ДЫМОВОЙ ТРУБЕ ВЫСОТОЙ 120м ПЕЧЕЙ П-601 И П-602
ТЕХНОЛОГИЧЕСКОЙ УСТАНОВКИ 35/11
ООО «ЛУКОЙЛ-НИЖЕГОРОДНЕФТЕОРГСИНТЕЗ» в г. КСТОВО
НИЖЕГОРОДСКОЙ ОБЛАСТИ ПОСЛЕ ВЗРЫВА ГАЗА В ТРУБЕ**

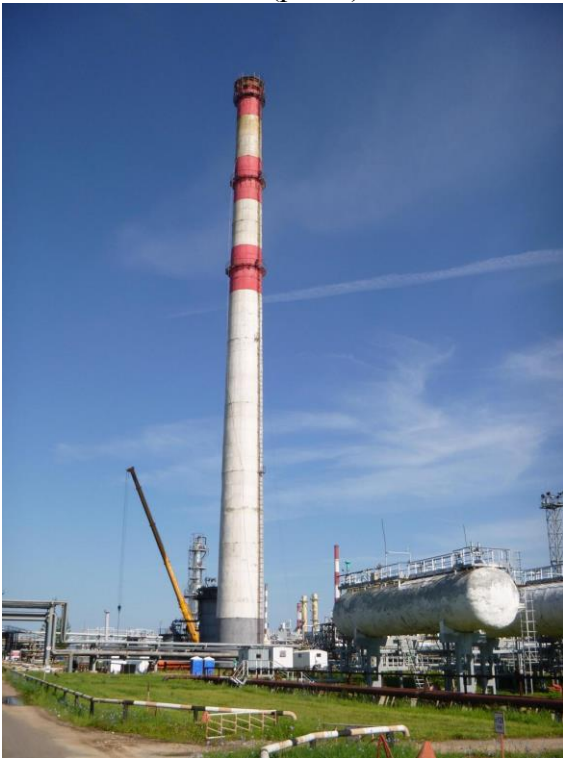
Рис. 1 - Общий вид железобетонной дымовой трубы высотой $H=120\text{м}$ печей П-601 и П-602 технологической установки ЛЧ 35/11.
