*Харківський національний університет будівництва та архітектури***ОЦІНКА ТЕХНІЧНОГО СТАНУ ТА ЗАДАЧІ ВІДНОВЛЕННЯ ЦЕРКВИ СЯГОГО ЙОСИПА ОБРУЧНИКА В с. БЕРЕЗІВКА**

Ціль наукового дослідження – оцінка технічного стану церкви Святого Йосипа Обручника - пам'ятки архітектури ХХ століття місцевого значення [5].

Церква Святого Йосипа Обручника, що знаходиться за адресою вул. Ольховського, 145а, с. Березівка, Кіровоградська

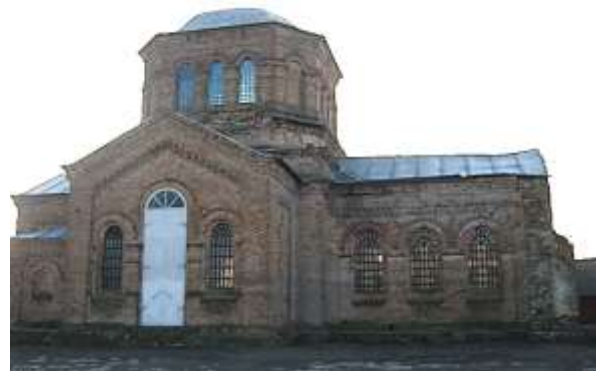
Рис. 1. Церква Святого Йосипа Обручника в с. Березівка Кіровоградської області (вид з південної сторони)

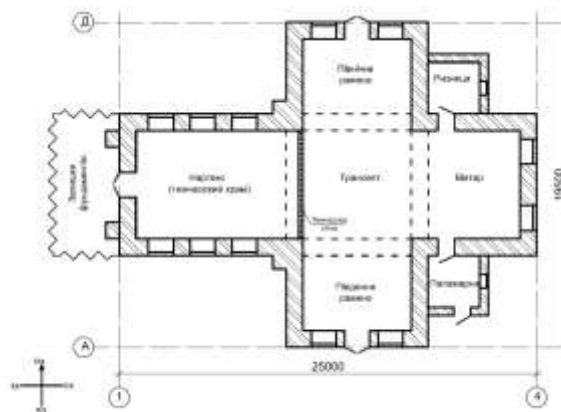
З південного боку від вівтаря знаходиться паламарня, а з північного – різниця, з окремим виходом безпосередньо на вулицю. На восьмигранному підбаннику зведена восьмигранна полога баня. Підбанник має по 3 вікна з чотирьох сторін, які орієнтовані на сторони світу. Загальні габарити будівлі 25.0x19.5 м (рис. 3). Висота храму становить 16.0 м.

Рис. 3. План церкви Св. Йосипа Обручника з маркуванням приміщень
