Яровой Ю.Н., Мозговой А.А., Перепелица Е.А.

ИССЛЕДОВАНИЕ ПОВЕДЕНИЯ СТРОИТЕЛЬНЫХ КОНСТРУКЦИЙ СТАЛЬНОГО КАРКАСА ЗДАНИЯ, ПОСТРАДАВШЕГО ОТ ПОЖАРА

Предметом исследования являются строительные конструкции стального каркаса торговой площадки «Inter 2», расположенной на территории рынка Барабашова в г. Харькове.

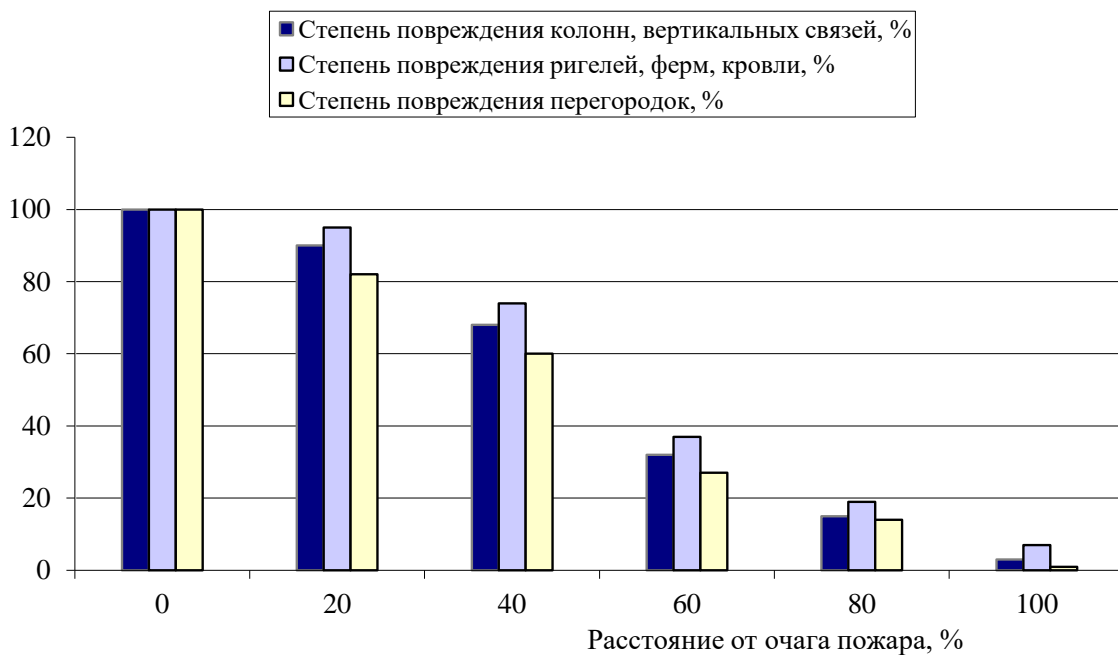
Обобщение статистических данных разрушения, дефектов и повреждений конструкций здания вследствие воздействия высоких температур приведено на рис. 3.

Рис. 3. Обобщение статистических данных после воздействия высокой температуры на разные группы конструкций
