ОБСЛЕДОВАНИЕ И АНАЛИЗ АРХИТЕКТУРНО-КОНСТРУКТИВНЫХ ОСОБЕННОСТЕЙ ПАМЯТНИКА АРХИТЕКТУРЫ В ГОРОДЕ ХАРЬКОВЕ

Основная часть исследования. Примером восстановления исторических зданий старой застройки является реконструкция здания на площади Павловской, 4 под центр административных услуг в городе Харькове (рис. 1).

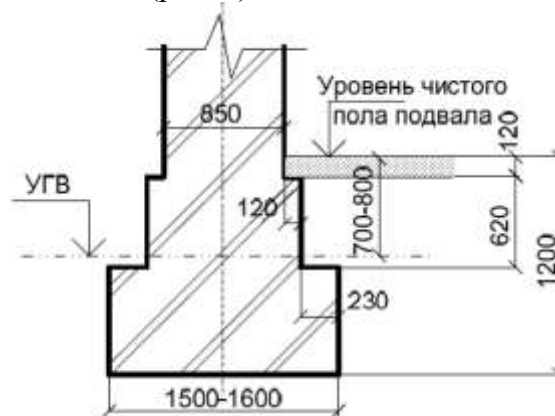
Рис. 3. Разрез стены

Конструкция существующих фундаментов представляет собой кирпичную кладку из керамического полнотелого кирпича размером $270 \times 135 \times 65 \text{ мм}$, уложенного на известково-песчаном растворе, глубина заложения которых составляет ~1200 мм от уровня чистого пола существующего подвала. На расстоянии 700-800 мм от поверхности пола установлен уровень грунтовых вод, который может подниматься на 400 мм. Ширина основания фундамента составляет ~1500-1600 мм. (рис. 3).
