Коноплев А.В., д.т.н., проф., Стариков М.А., к.т.н.,
Губский С.А., к.т.н., Стариков А.В., Сокольников А.М.

НЕКОТОРЫЕ ПРОБЛЕМЫ МОНТАЖА И ПОСЛЕДУЮЩЕЙ ЭКСПЛУАТАЦИИ ПРИЧАЛЬНЫХ КОНТЕЙНЕРНЫХ ПЕРЕГРУЖАТЕЛЕЙ

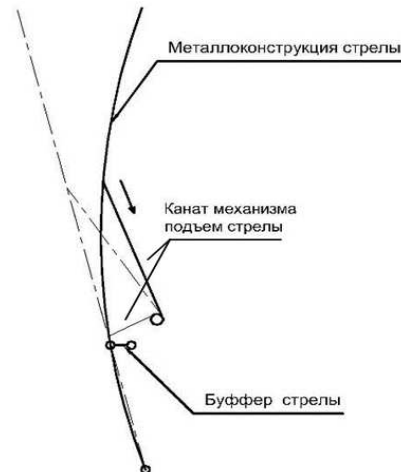
Рисунок 3 – Расчетная схема для расчетного случая нерабочего положения морской консоли

Чтобы проверить версию, которая была выдвинута специалистами завода-изготовителя, было выполнено моделирование предложенной ими ситуации (рисунок 3) [3, 4]

В результате прочностного анализа установлено, что под действием момента созданного электродвигателем механизма подъема морской консоли при соприкосновении стрелы с отбойниками А-образа, напряжения в верхней и нижней полках стрелы, в районе между корневым шарниром и шарниром крепления внешней оттяжки к стреле, достигают предела текучести (рисунок 4). Таким образом, локальные пластические деформации, выявленные лишь в правой балке стрелы, не могут быть вызваны действием предельного момента электродвигателя механизма подъема консоли, т. к. в этом случае вся стрела была бы полностью, а не локально, деформирована.

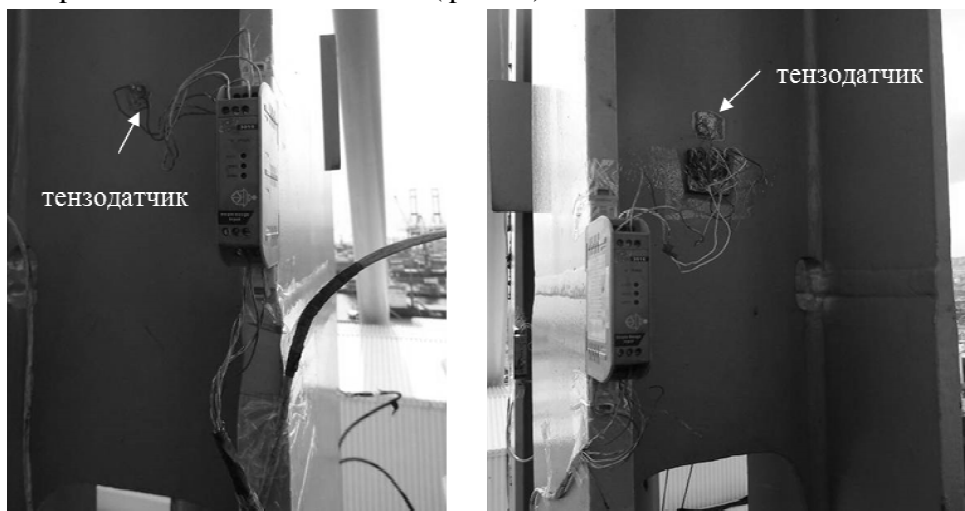
Фото 3 – Крепление тензодатчиков к металлоконструкциям тяг морской консоли

Чтобы провести проверку распределения усилий в стреле был применен метод натурной тензометрии [5]. При нерабочем положении морской консоли, когда на тяги практически не действуют внешние силы, на каждую из них были смонтированы тензодатчики, оси которых совпадали с осями тяг (фото 3)

Пересчеты результатов замеров усилий в тягах морской консоли показали, что правая внутренняя тяга стрелы практически не воспринимает внешнюю нагрузку (рисунок 7). Разница между усилиями во внешних оттяжках превышает предельную величину на 10 %, установленную заводом-изготовителем.

Для предупреждения или предотвращения повреждений морских консолей причальных контейнерных перегружателей в следствии распределения усилий между тягами, рекомендуется проведение диагностики этих усилий как после монтажа так и в процессе эксплуатации перегрузочных машин.

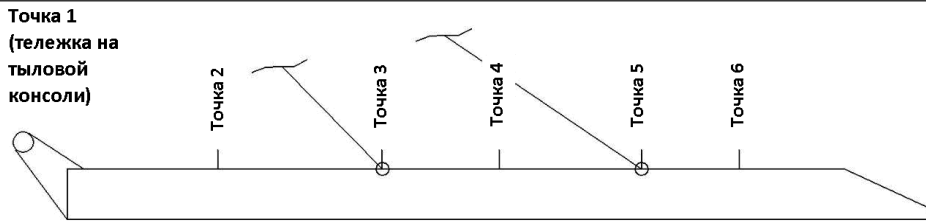
Рисунок 6 – Положение тележки с грузом при замерах усилий в тягах стрелы

- тележка с номинальным грузом находится на тыловой консоли (стрела нагружена собственным весом, т. 1, рисунок б);
- тележка с номинальным грузом находится между корневым шарниром стрелы и шарниром крепления внутренней тяги стрелы к самой стреле (в т. 2, рисунок б);
- тележка с номинальным грузом находится над шарниром крепления внутренней тяги стрелы к самой стреле (в т. 3, рисунок б);
- тележка с номинальным грузом находится между шарнирами крепления внутренних и внешних тяг стрелы к самой стреле (в т. 4, рисунок б);
- тележка с номинальным грузом находится над шарниром крепления внешней тяги стрелы к самой стреле (в т. 5, рисунок б);
- тележка с номинальным грузом находится на максимальном вылете (в т. 6, рисунок б)

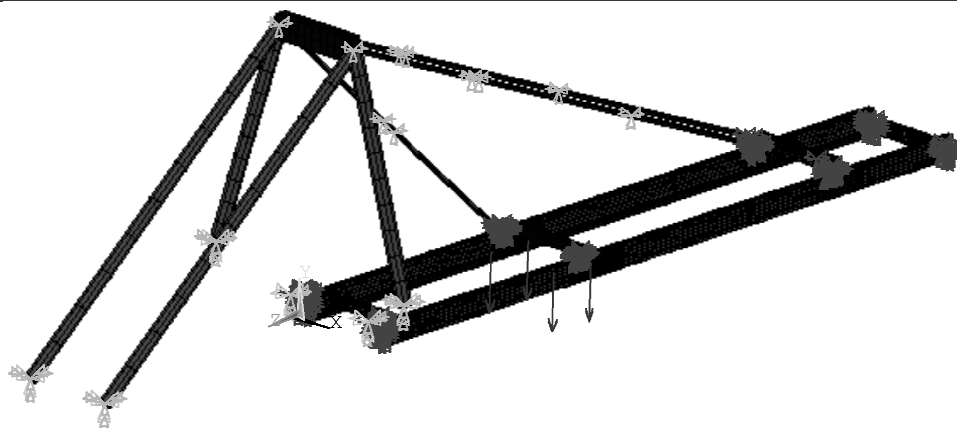
Рисунок 8 – Конечно элементная модель верхней части ПКП

Для определения напряжённно-деформированного состояния металлоконструкции ПКП при нерабочей оттяжке была смоделирована верхняя часть крана, включающая в себя А-образ, задние тяги, стрелу, одну внутреннюю (левую) и две внешние тяги стрелы (рисунок 8). Правая внутренняя тяга в модели не была воссоздана, т.к. она практически не воспринимала нагрузку при перемещении тележки вдоль стрелы.

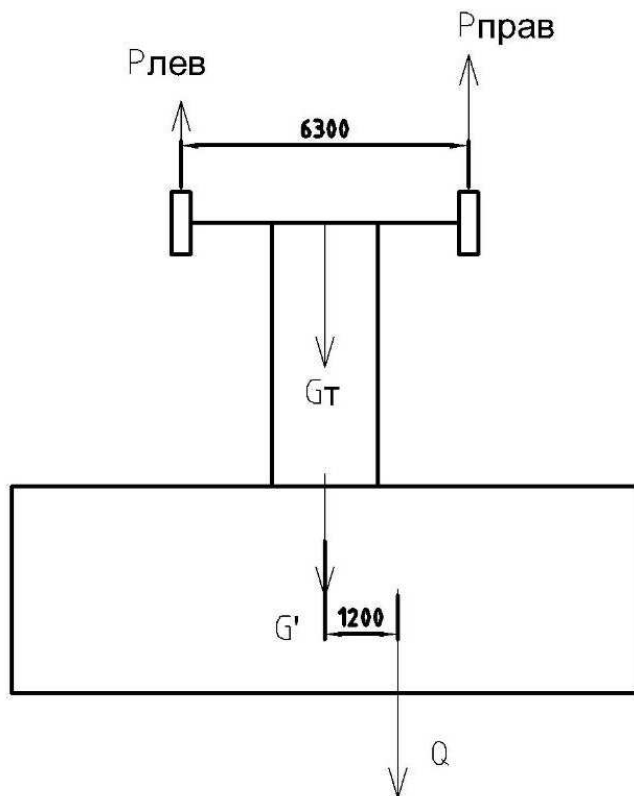
Рисунок 9 – Схема определения усилия на правые колеса при максимально допустимом смещении центра тяжести груза вдоль оси контейнера (1200 мм)

На правые колеса тележки при подъёме груза, с учётом максимально допустимого смещения центра тяжести груза вдоль контейнера относительно геометрического центра последнего (1200 мм), действует максимальное усилие (рисунок 9) [7]

$$P_{ПРАВ} = \frac{G_T + G' \cdot \phi}{4} + Q \cdot \frac{1200 + 3150}{2 \cdot 6300} = 392427 \text{ (H)}, \quad (1)$$
$$P_{ЛЕВ} = 258037 \text{ H}$$

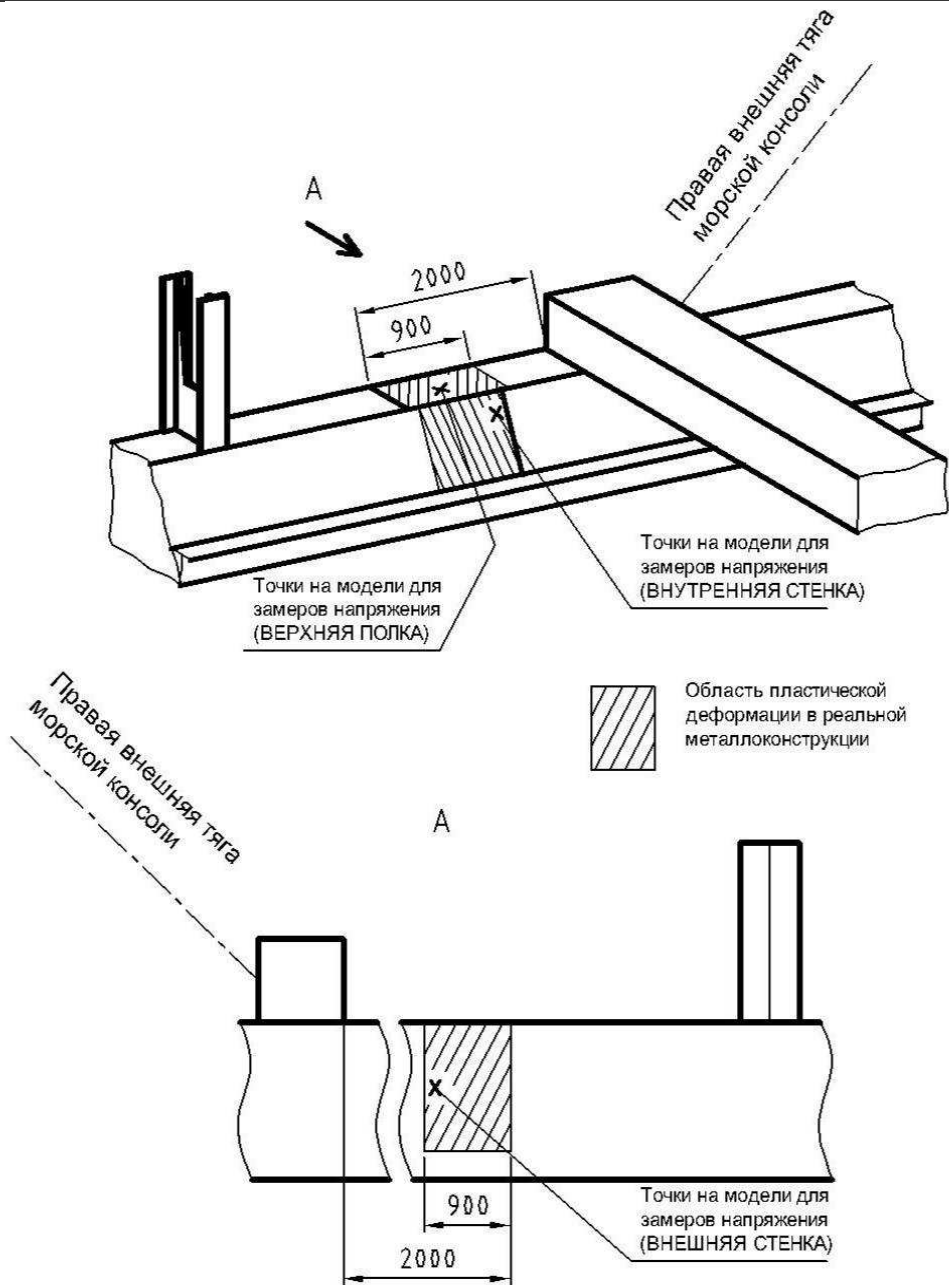
Рисунок 10 – Расположение узлов, в которых проводились замеры напряжений

Анализ распределения напряжений в повреждённой зоне установлено, что наибольшие напряжения возникают при положении тележки с грузом над шарнирами крепления внутренних тяг к стреле.

Узлы для замера напряжений в модели ПКП были выбраны в местах, где в реальной балке стрелы наблюдалась пластическая деформация (рисунок 10). Для этого расчёта была выбрана линейная упругая модель поведения материала, результаты расчёта приведены на графиках (рисунок 11).
