## ДОСВІД ІДЕНТИФІКАЦІЇ ВИЯВЛЕНИХ ДЕФЕКТІВ ВНУТРІШНЬОТРУБНОЮ ДІАГНОСТИКОЮ В ДК «УКРТРАНСГАЗ»

Ю.В. БАНАХЕВИЧ<sup>1</sup>, Р. Ю. БАНАХЕВИЧ<sup>2</sup>

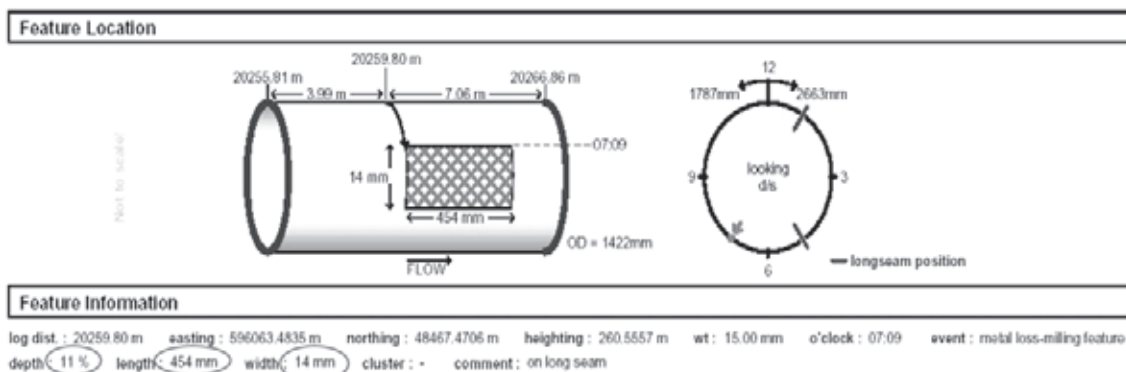
Рис. 5. Критерії оцінки дефектів типу втрата металу

стрес-корозійне розтріскування. З метою попередження ігнорування подібних дефектів нами було впроваджено такий критерій як «втрати металу зовнішні – поздовжньо орієнтовані глибиною  $\geq 10\%$  і розміщені вздовж поздовжнього шва ( $\pm 200$  мм) з співвідношенням довжини до ширини (Д/Ш)  $\geq 30$  при ширині дефекту  $\leq 2h$  ( $h$  – товщина стінки МГ)». З рис. 5 добре зрозуміло логіку встановлення такого критерію оцінки дефектів на трубах Ду–1400. (див. також табл. 1, поз. 5)
