**ОЦІНКА ТЕХНІЧНОГО СТАНУ ЕЛЕМЕНТІВ
ОСУШУВАЛЬНОЇ СИСТЕМИ «МАРИНИНСЬКА»
БЕРЕЗНІВСЬКОГО РАЙОНУ РІВНЕНСЬКОЇ ОБЛАСТІ**

На основі проведених натурних обстежень здійснено якісний та кількісний аналіз надійності елементів даної гідромеліоративної системи, а саме гідротехнічних споруд відкритої та закритої регулюючої дренажної мережі.

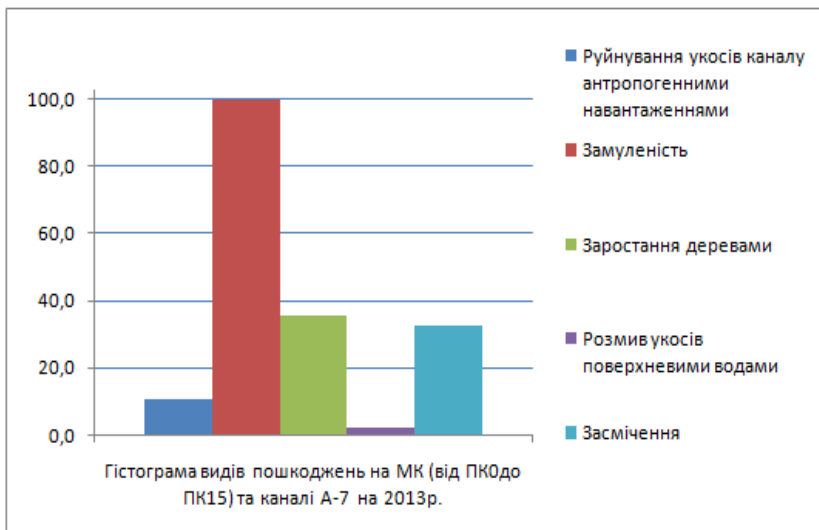
Рис. 5. Гістограма видів пошкоджень на каналах

На двох каналах близько 10,6% укосів зруйновані механічним шляхом замуленість каналів спостерігається по всій їхній довжині, товщина мулу становить близько 30-40 см, заростання деревами спостерігається на 35,4% протяжності каналів, розмив укосів поверхневими водами – 2,2%, засмічення – 32,7%.

На основі даних таблиці 1 було побудовано гістограму видів пошкоджень на каналах А-7 та МК у відносних величинах (див. рис. 5).

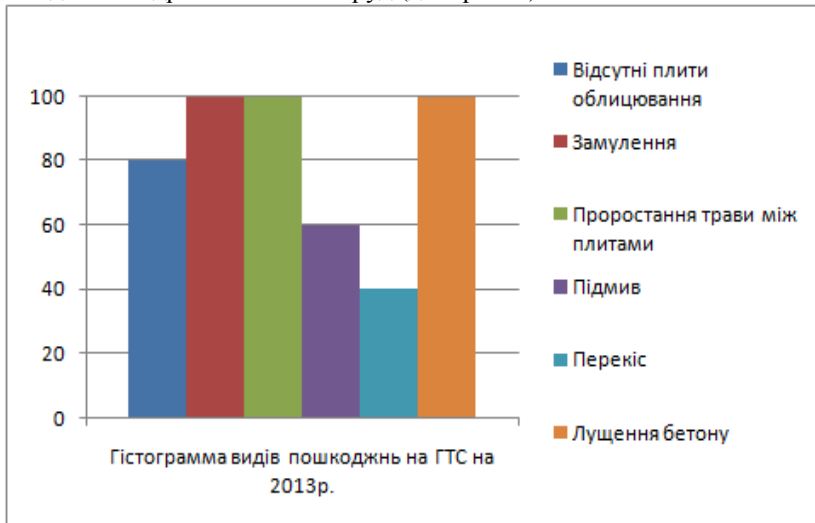
Рис. 7. Гістограма видів пошкоджень гідротехнічних споруд

Обстеження трубчастих переїздів і регулятора показали, що з п'яти ГТС на чотирьох – відсутні плити облицювання біля споруди (80%), замулення спостерігається у 100%, проростання трави між плитами у 100%, підмив спостерігається у 60% споруд, перекіс виявлено у 40%, лущення бетону, що характеризує деградаційні процеси матеріалу спостерігається у 100% споруд.

На основі даних таблиці 2 було побудовано гістограму видів пошкоджень гідротехнічних споруд (див. рис. 7).
