ВЛИЯНИЕ ЭЛЕКТРОМАГНИТНОГО СОСТОЯНИЯ ТУРБОАГРЕГАТА НА РАБОТОСПОСОБНОСТЬ ЕГО УЗЛОВ, ДИАГНОСТИКА, ДЕМАГНИТЕЗАЦИЯ.

Рассмотрены условия возникновения электроэрозионных повреждений узлов турбоагрегатов, а так же их характерные признаки. Даны рекомендации по диагностике и устранению электроэрозии на турбоагрегатах находящихся в эксплуатации.

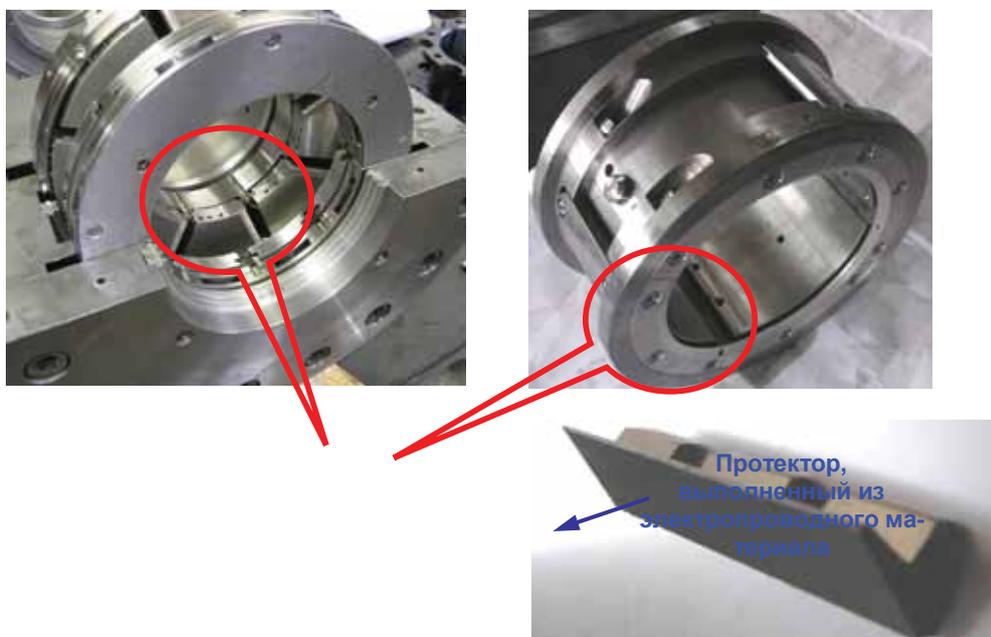
(рис. 1). Его конструкция разработана таким образом, что он постоянно контактирует с корпусом подшипника и ротором машины, даже если изнашивается в процессе работы [6], [7], [8].

Рисунок 1 - Подшипники ООО «ТРИЗ» с установленными протекторами защиты от электроэрозии
