Реконструкція Західної трибуни стадіона «Металіст» в г. Харків

¹Фурсов В.В., д.т.н., ¹Кошмай Н.Д., к.т.н., ¹Ковлев Н.Н., аспірант,
¹Васильев А.Ю., аспірант, ²Евель С.М.

¹Харківський державний технічний університет
строительства и архитектуры, Украина,
²СМУ-127 треста «Стальконструкция», Украина

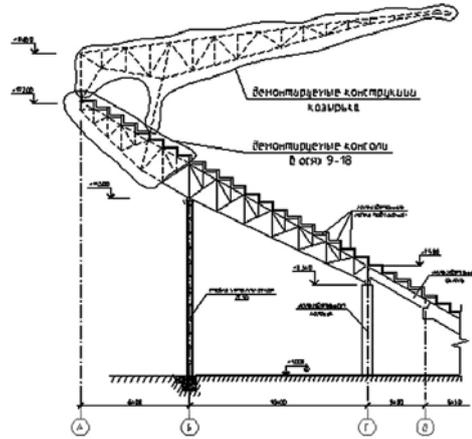
Рис. 3. Поперечный разрез Западной трибуны

Западная трибуна по статической схеме представляет собой рамную систему, включающую в себя в качестве наклонных ригелей подтрибунные фермы и фермы козырька, а также стальные и железобетонные разновысокие стойки. Расстояние между колоннами составляет 10,4 м. Поперечный разрез Западной трибуны представлен на рис. 3. Неизменяемость элементов рамы обеспечивается системой скатных и вертикальных связей. Западная трибуна имеет прямоугольный план. Общая протяженность трибуны составляет около 100 м. Шаг ферм нерегулярный и колеблется от 4,31 м до 5,68 м. В процессе реконструкции выяснилось, что оси стальных и железобетонных колонн не всегда совпадают. В связи с этим по ряду осей по стальным колоннам были устроены перекидные балки, выполненные из двух швеллеров № 45 с раздвижкой 400 мм, соединенных с помощью планок по верхним и нижним их полкам. Верхний пояс ферм Западной трибуны выполнен из двух уголков тавром 125x14 мм, а нижний пояс – из уголков 100x12 мм. Элементы решетки ферм состоят из раскосов – уголки тавром 80x8 и стоек – уголки тавром 50x5. В процессе реконструкции и переоборудования Западной трибуны после частичного удаления консолей в зоне VIP-ложи (рис. 4) были осуществлены испытания образцов, изъятых из элементов поясов ферм, решетки и фасонки. В архиве стадиона сохранился сертификат стали, завода-изготовителя конструкций

(Донецкий ЗМК), в котором приведен ее общий расход, а также указаны без распределения по элементам использованные марки ВМстЗ с, пс, кп., а также сталь 10Г2С1. Как выяснилось после лабораторных испытаний образцов, низколегированная сталь предназначалась для поясов ферм, полуспокойная сталь – для элементов решетки, спокойная – для фасонки, а кипящая – для элементов связей.
