## **Особенности капитального ремонта автомобильной эстакады с применением современных материалов**

**Аннотация.** Изложено техническое состояние основных конструкций эстакады через шлюзы автодорожного перехода по сооружениям плотины ДнепроГЭС. Указаны причины возникновения и методы устранения обнаруженных дефектов. Обоснован выбор использованных материалов и конструкций.

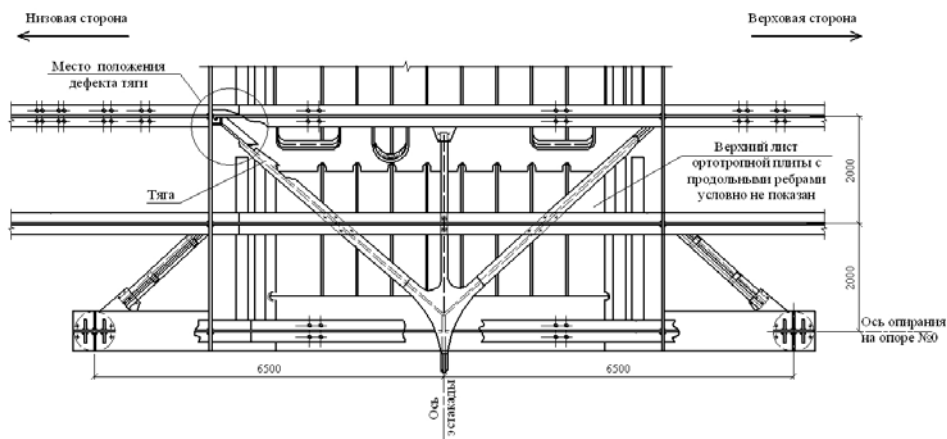
*Пролетное строение.* Наиболее опасным и требующим немедленного устранения из числа обнаруженных дефектов была трещина и частичный разрыв стенки тяги на опоре № 0 (рис. 4). Следует отметить, что основным назначением указанной и остальных тяг, размещенных в крайних блоках пролетного строения эстакады (рис. 5), является передача продольных усилий от пролетного строения через звенья на устои. Выход из работы хотя бы одной из тяг привел бы к изменению характера работы всего сооружения, перераспределению внутренних усилий в нем и значительному увеличению усилий и напряжений в крайних металлических опорах по осям № 1 и № 5. Во избежание этого в срочном порядке было разработано решение по устранению данного дефекта путем вырезания поврежденного участка тяги и установки на его место новой детали (рис. 6, а–в). При этом, присоединение новой детали к стенке и диафрагме пролетного строения предусматривалось через уголок с помощью сварки с последующим выполнением ультразвукового контроля качества сварных швов. Такое решение обусловлено значительными действующими нормальными усилиями в элементе, достигающими 3500 кН и невозможностью восстановления изначального проектного решения ввиду характера повреждения тяги. Кроме того, во избежание возможной потери устойчивости вертикального листа устанавливаемой детали, который является продолжением стенки существующей тяги, было решено

Рис. 5. Фрагмент плана пролетного строения эстакады
