### НАРУШЕНИЕ СМАЗЫВАНИЯ КАК ПРИЧИНА ОТКАЗОВ ПОДШИПНИКОВ КАЧЕНИЯ

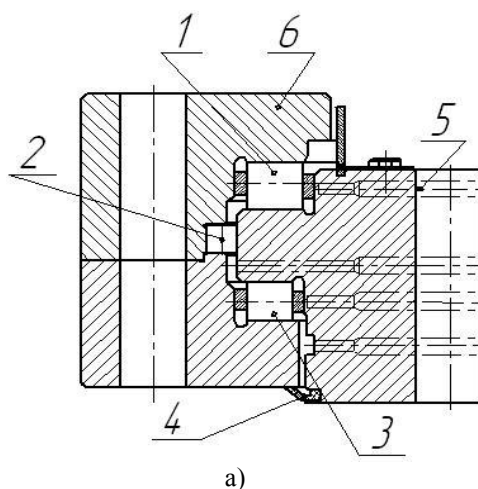
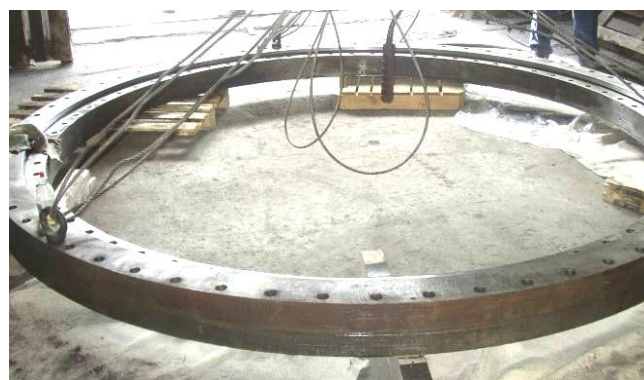
Для поворота свода электродуговой печи используется трехрядное роликоподшипниковое поворотное кольцо (рис. 1). Работа трехрядного роликоподшипникового поворотного кольца в условиях функционирования механизма связана: с частыми поворотами (100...160 циклов в сутки), односторонним воздействием высокой температуры раскаленного свода, значительной консольной и вертикальной нагрузками. Верхний ряд тел качения включает 244 ролика. Основные технические характеристики механизма поворота свода рассмотренной электродуговой печи: угол поворота свода –  $95^{\circ}$ ; скорость поворота свода -  $5^{\circ}/\text{сек}$ ; масса свода – 50 т.

**Рис.1.** Конструкция (а) и общий вид (б) трехрядного роликоподшипникового поворотного кольца: 1 - опорные ролики; 2 - радиальные ролики; 3 - контрольные ролики; 4 – пыльник; 5 - неподвижное кольцо; 6 - подвижное кольцо.
