ПРИМЕНЕНИЕ СВАРКИ ДЛЯ РЕСТАВРАЦИИ ЧУГУННОГО ПЕРИЛЬНОГО ОГРАЖДЕНИЯ МОСТА КОЦЕБУ В ОДЕССЕ

В. Д. ПОЗНЯКОВ, Ю. В. ДЕМЧЕНКО, А. М. ДЕНИСЕНКО, Г. В. ЖУК, В. Б. КОЗЫРЕВ
ИЭС им. Е. О. Патона НАН Украины. 03150, г. Киев, ул. Казимира Малевича, 11. E-mail: office@paton.kiev.ua

Представлены результаты оценки фактического состояния чугунного перильного ограждения моста Коцебу и возможности применения сварки для его реставрации. Согласно указаний СРП 2007.4.1 по проведению реставрационных работ на объектах культурного наследия, осуществлен экспертный осмотр демонтированных элементов, составлены дефектные ведомости и выполнен комплекс исследований по идентификации и свариваемости чугуна. Установлено, что особенности свариваемости такого чугуна обусловлены его перлитной структурой, содержанием углерода, газонасыщенностью, проникновением продуктов коррозии вглубь основного металла, низкой пластичностью, а также склонностью к образованию в металле ЗТВ цементита, ледебурита и сварочных напряжений. Разработаны принципы минимизации влияния этих факторов на свариваемость. Отработан подход к выбору способа сварки и сварочных материалов. Установлено, что наиболее полно требованиям удовлетворяет механиз

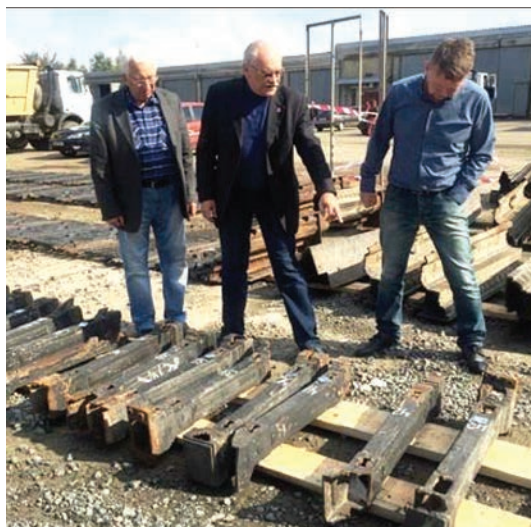
Рис. 3. Рабочий момент совместного экспертного обследования архитектурно-декоративных элементов перильного ограждения моста Коцебу с представителями департамента охраны культурного наследия ОГА
