Рубан¹ Д.П., Крайник² Л.В.¹ ПАТ «Черкаський автобус»² Національний університет «Львівська політехніка»**ДОСЛІДЖЕННЯ ЗМІНИ СТРУКТУРИ МАТЕРІАЛУ
ЛОНЖЕРОНІВ КАРКАСУ КУЗОВА АВТОБУСА В УМОВАХ ЕКСПЛУАТАЦІЇ**

Представлено результати експериментальних досліджень зміни структури матеріалу зразка лонжерона каркасу основи кузова поширеного автобуса «Богдан А-092» 2006 року випуску з пробігом 950 тис. км. Для досліджень використано металографічний мікроскоп. Виявлено осередки утворення корозійного розтріскування, що непомітні при огляді неозброєним оком. Доведено, що такі осередки з часом перетворюються у втомні тріщини, що призводять до поломки труб каркасу кузова автобуса.

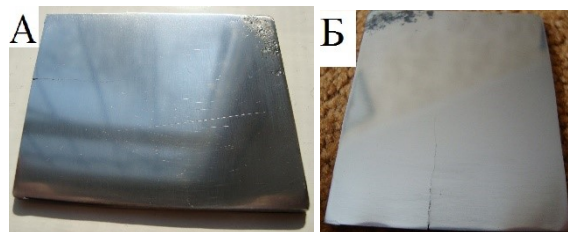
Рисунок 4 – Підготовлений зразок:

Вирізаний зразок згідно до вимог [5] було підготовлено до першої серії експерименту (очищений від іржі, прошліфований і відполірований) (рис. 3 а). Після першої серії експерименту зразок було протравлено згідно до вимог [5] (рис. 3 б).

А - до першої серії експерименту (без травлення); Б - до другої серії експерименту (протравлений).
