ВПЛИВ ГІДРОМАНІПУЛЯТОРА МОБІЛЬНОЇ МАШИНИ НА ФОРМУВАННЯ ТРІЩИНО-НЕБЕЗПЕЧНИХ ЗОН НЕСУЧОЇ КОНСТРУКЦІЇ

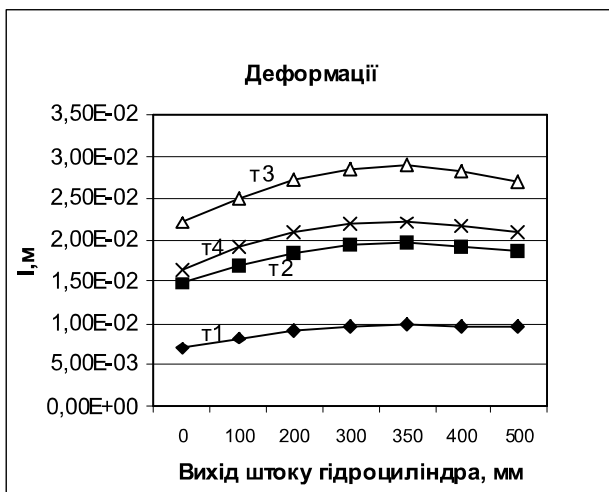
Рисунок 5 — Графік залежності деформацій від виходу штоку стріли.

формації зона рами із тріщиною отримує у випадку, коли виліт штока гідроциліндра становить 350 мм.

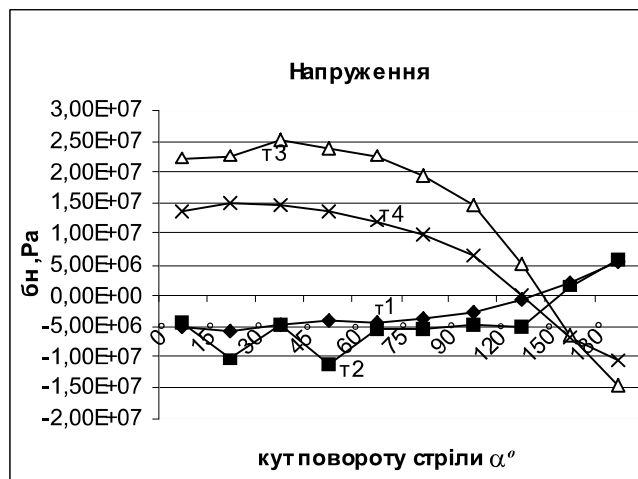
Рисунок 8 — Графік залежності напружень від кута повороту стріли.

З графіку напружень (рисунок 8) видно деяку розбіжність у тенденціях розвитку кривих T1, T2 та T3, T4. Проте, як згадувалось раніше, тріщини починають розвиватися від внутрішнього краю лонжерона, тому пріоритетними для аналізу є дані, отримані саме для точок T4 та T3.

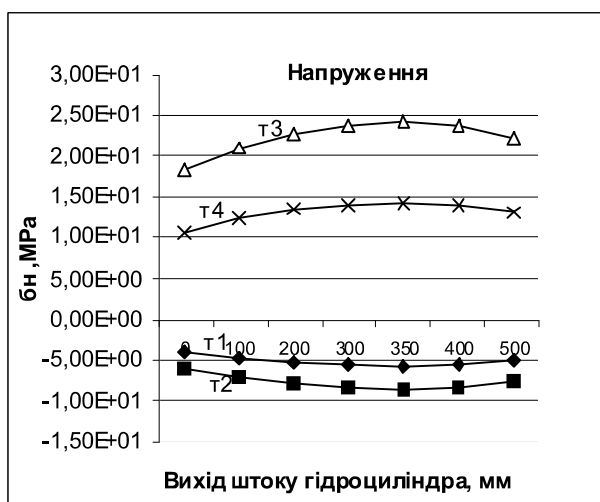
Рисунок 6 — Графік залежності напружень від виходу штоку стріли.

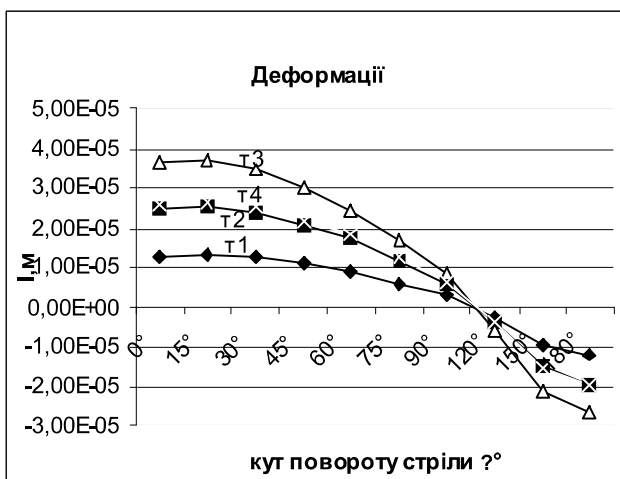
Рисунок 7 — Графік залежності деформацій від кута повороту стріли.
