ПОШКОДЖЕННЯ ВНУТРІШНЬОЇ ПОВЕРХНІ ДІЛЯНКИ КОЛЕКТОРА ПАРОПЕРЕГРІВНИКА ПІД ЧАС ЕКСПЛУАТАЦІЇ

Досліджено множинне розтріскування тривало експлуатованого колектора пароперегрівника котла типу ТП-100, виготовленого зі сталі 12Х1МФ. На початковому етапі тріщини зароджуються на внутрішній поверхні перфорованої ділянки колектора пароперегрівача внаслідок термовтоми, спричиненої зміною температури при пусках-зупинках, а також коливаннями температури впродовж експлуатації в режимі регульованої потужності. Побудовано гістограми і функції розподілу довжин тріщин і кутів їх нахилу до осі отвору кріплення патрубків. Довжина більшості тріщин не перевищує 2 мм. Виявлено значне локалізоване пошкодження колектора у вигляді частково кругової тріщини довжиною 149 мм на внутрішній поверхні і найбільшою глибиною 37,8 мм, площа якої перетинає всі отвори кріплення патрубків.

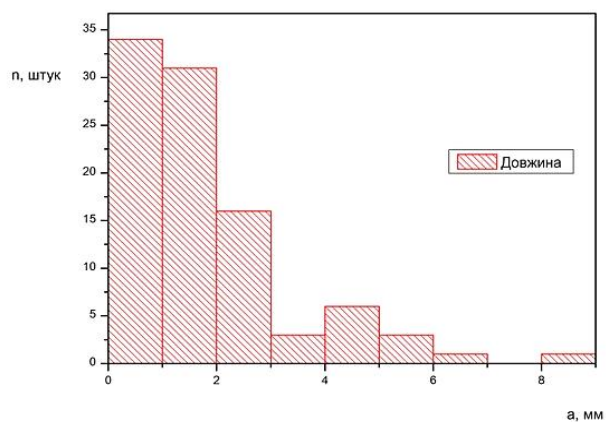
Рис. 3. Розподіл довжин тріщин на внутрішній поверхні перфорованого фрагменту експлуатованого колектора в околі отвору діаметром 22 мм (рис. 2 — зразок 1)

На рис. 3 наведено гістограму розподілу довжин тріщин на внутрішній поверхні колектора в околі отвору діаметром 22 мм. Видно, що найбільше тріщин є довжиною 1,0...2,0 мм, найменше — 3,0...7,0 мм. Окремі локальні поверхневі тріщини порівняно невеликої довжини, розміщені на значній віддалі від отворів і спричинені спільною дією механічних напружень і середовища.

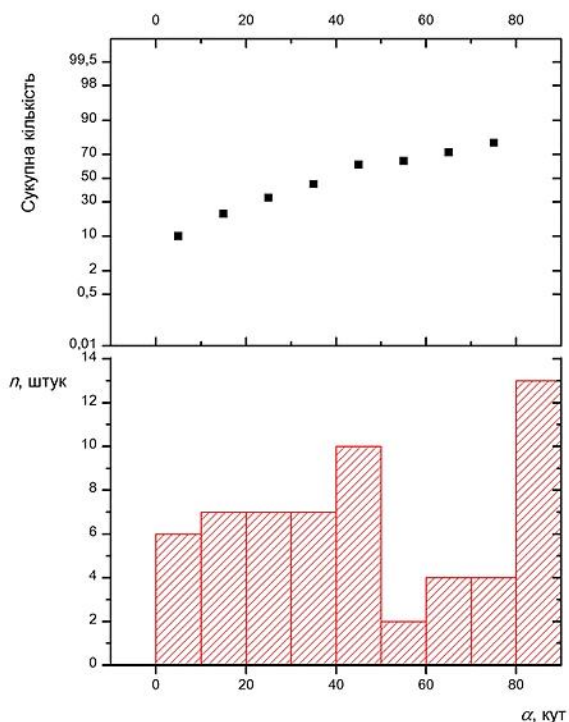
Рис. 4. Сукупна кількість (а) і гістограма розподілу кутів нахилу тріщин до осі отвору діаметром 22 мм (б)

На рис. 4 зображено графік нормального розподілу і гістограму розподілу кутів нахилу тріщин до осі отвору діаметром 22 мм. Найбільше тріщин є з куту нахилу $40 - 50^\circ$ та $80 - 90^\circ$, а найменше – з куту нахилу $30 - 40^\circ$. Кількість тріщин у різних діапазонах кутів нахилу до осі отвору 22 мм у межах $0 - 40^\circ$ приблизно однакова (6 – 7 у кожному інтервалі).

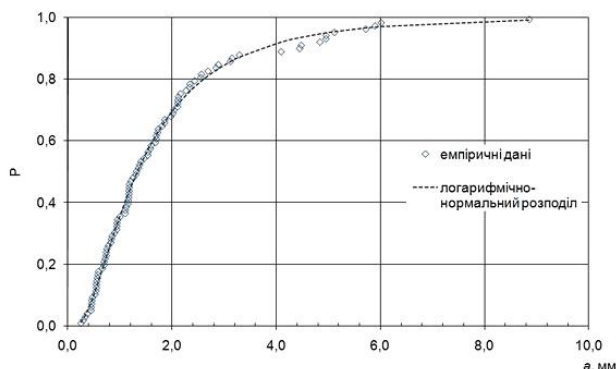
Рис. 5. Функція розподілу довжин тріщин на внутрішній поверхні експлуатованого колектора в околі отвору діаметром 22 мм

Побудовано функцію розподілу довжин тріщин a на внутрішній поверхні колектора в околі отвору (рис. 5), відповідно у припущенні розподілу Вейбула. Встановлено, що в середньому тріщини досягають значення 1,5 мм.
