ФРАКТОДІАГНОСТИКА МНОЖИННИХ ЕКСПЛУАТАЦІЙНИХ ТА ТЕХНОЛОГІЧНИХ ТРІЩИНОПОДІБНИХ ДЕФЕКТІВ

Досліджено механізми руйнування фрагменту пароперегрівача Буришинської ТЕС із сіткою експлуатаційних дефектів. За аналізом пароперегрівача виявлено механізми впливу та повзучості. Проведено фрактографічне дослідження зародження та поширення тріщин, виявлено основні експлуатаційні пошкоджувальні фактори. Експериментально досліджено фільтр газової суміші «Альфа-Газпромкомплект». Виконано комплекс фрактографічних досліджень технологічних дефектів, які зумовили його руйнування.

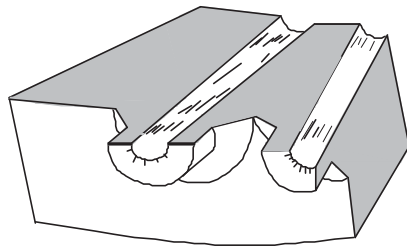
а)

Рис. 1. Схема темплету (а) і типові види пошкоджень поверхні пароперегрівача: б – множинні дефекти (А); в – макротріщина (Б)
