Сучасний технічний стан каналів Інгулецької зрошувальної системи та нові конструкції облицювань із використанням геосинтетичних матеріалів

Modern technical condition of Ingulets irrigation system channel and new constructions of facings with the use of geosynthetic materials

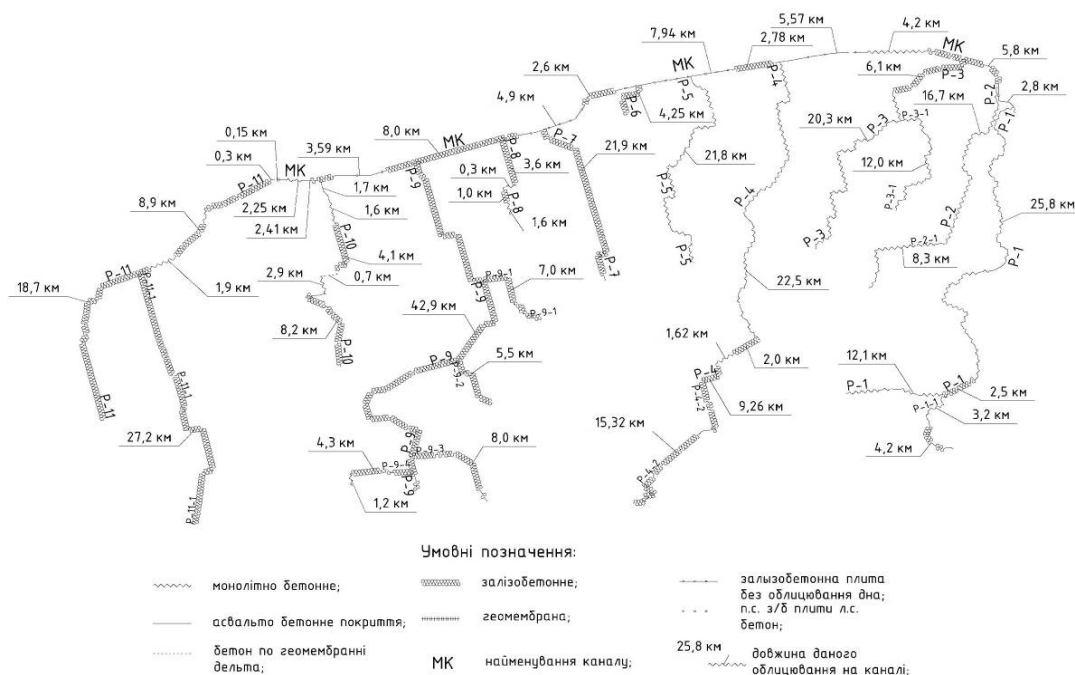
Після завершення реконструкції ІЗС експлуатується вже 43 роки. За цей період на окремих ділянках із монолітно-бетонним облицюванням проводився капітальний ремонт із застосуванням геосинтетичних матеріалів, а саме 2006 року на каналі Р-10 (ПК 74–81) із використанням геомембрани ДЕЛЬТА-МС-5000 із захисним шаром із бетону, та 2012 року на МК (ПК 531–532 + 50) із використанням геомембрани GSE (товщиною 1 мм) без захисного шару (рис. 2).

Рис. 1. Схема розміщення облицювань на Інгuleцькій зрошувальній системі
 Fig. 2. Scheme of placing cladding on Ingulets irrigation system

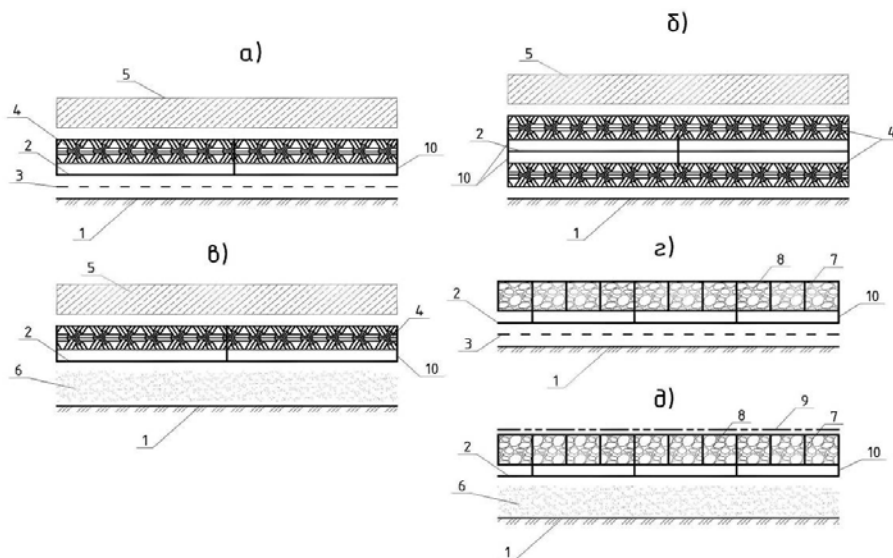
Рис. 7. Рекомендовані типи конструкцій облицювань під час реконструкції зрошувальних каналів:

- а) геокомпозит із геомембрани, геотекстиля та протиерозійного мата;
 - б) геокомпозит із геомембрани та двох протиерозійних матів;
 - в) геокомпозит із геомембрани та протиерозійного мата;
 - г) геокомпозит із геомембрани, об'ємної георешітки та геотекстиля;
 - д) геокомпозит із геомембрани, об'ємної георешітки та розплавленого синтетичного матеріалу;
- 1 – існуюче монолітно-бетонне облицювання; 2 – геомембрана; 3 – геотекстиль; 4 – протиерозійний мат;
 5 – монолітний бетон; 6 – піщана подушка; 7 – об'ємна георешітка; 8 – гравійний наповнювач;
 9 – розправлений синтетичний матеріал; 10 – місця спаювання геосинтетичних матеріалів точковою сваркою до геомембрани

Для покращення роботи ІЗС потрібно провести реконструкцію найбільш пошкоджених ділянок каналів [8]. Виходячи з результатів натурних обстежень технічного стану, такими слід вважати канали з монолітно-бетонним облицюванням. Під час реконструкції пропонуємо використовувати конструкції облицювань із використанням геосинтетичних матеріалів (рис. 7).
