ВОЗРОЖДЕНИЕ С ПЕПЛА

Аннотация. До 90-х годов прошлого века большой культовый памятник архитектуры здание Кирхи практически полностью был разрушен. От здания остались лишь покосившиеся внешние стены со сквозными трещинами, раскрытыми до 20 см. Результаты геодезического мониторинга уцелевших строительных конструкций обеспечили количественную оценку разрушения здания, и были основой для ее реконструкции в начале XXI века.

ВІДРОДЖЕННЯ З ПОПЕЛУ

ARISING FROM THE ASHES

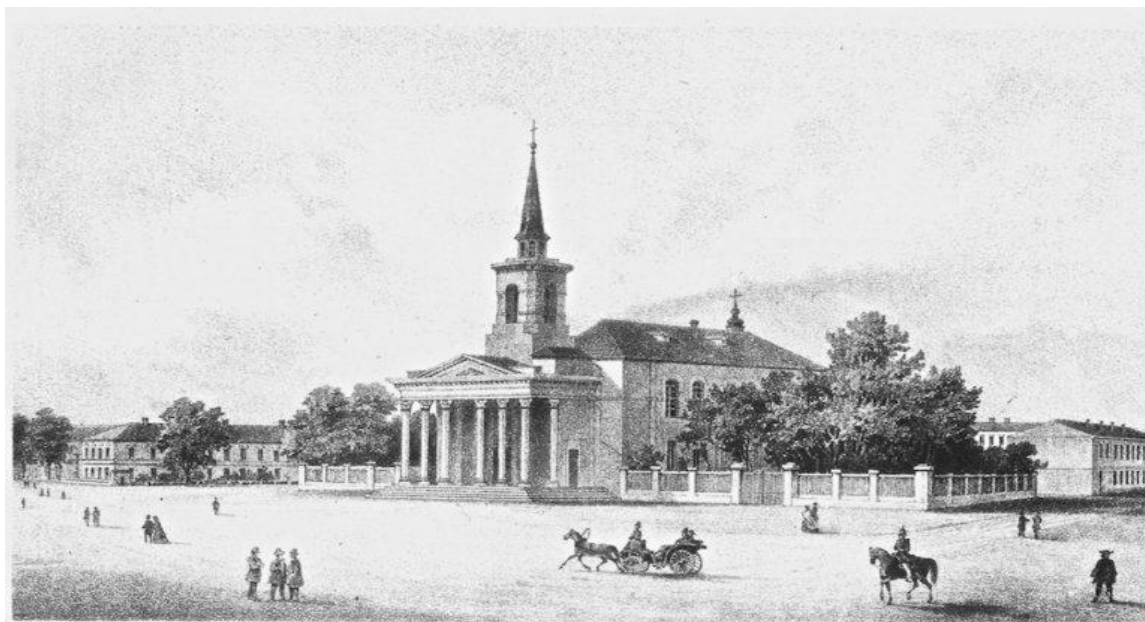
Рис. 1. Стара будівля Кірхи на літографіях

Незабаром Одеський градоначальник Рішельє, призначає першого лютеранського пастора і німецька громада подає міській владі прохання на будівництво власного храму. Під керівництвом архітектора Франца Боффо, який є автором знаменитих Потьомкінських сходів відбулася закладка будівлі церкви, але в червні 1824 року сталося обвалення дзвіниці і десяти колон фасадної сторони. Тоді, архітектором Кірхи призначили більш досвідченого одеського архітектора - Георгія Торічеллі, і в жовтні 1827 року будівництво церкви св. Павла було завершено і освячено. Виглядала вона тоді досить просто, в строгому класичному стилі [3], з невеликою баштою над вівтарною частиною (рис.1).

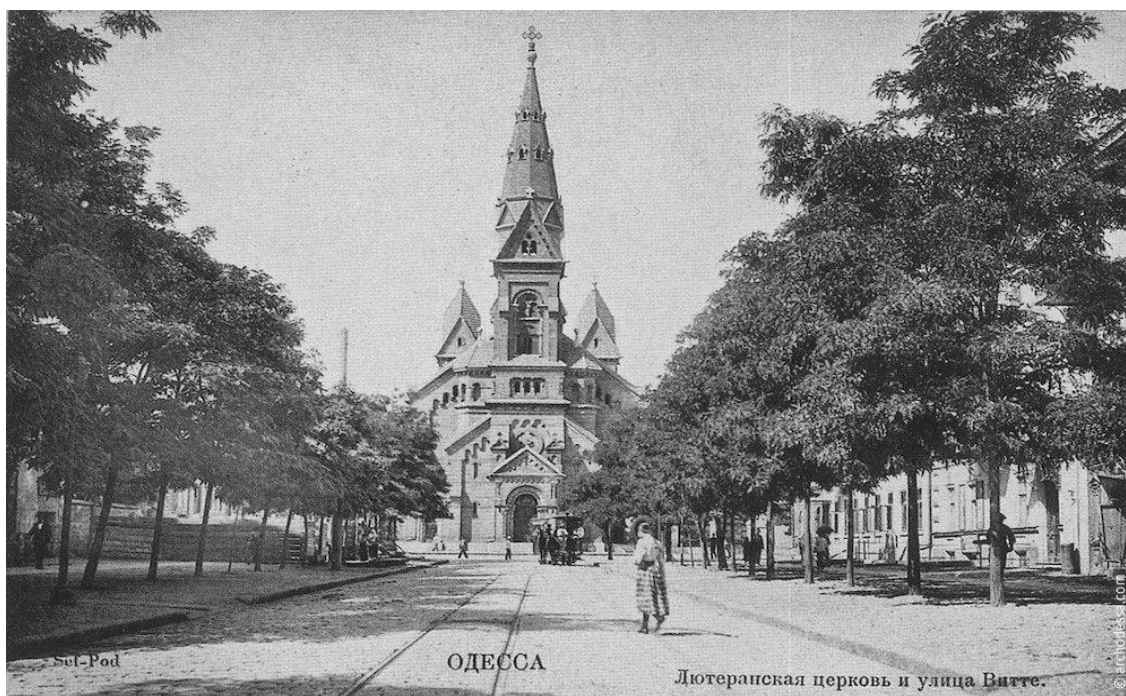
Рис. 2 Вид на будівлю лютеранської церкви з вул. Дворянської. Кінець XIX століття

Шойрембрандт використовував у новій церкві риси готичного і романського стилів. Прикладом послужили храми в Німеччині в неороманському стилі, в яких були втілені елементи пізнього рейнського романського стилю (рис.2). За своєю висотою (майже 50 метрів) дзвіниця була в ті часи найвищою вежею у місті. Крім того, і сама церква знаходиться на найвищій точці плато Одеси, від чого вежа Кірхи проглядалася на дуже велику відстань. Ще знаходячись в морі, кораблі, що підпливали до Одеси, бачили її.

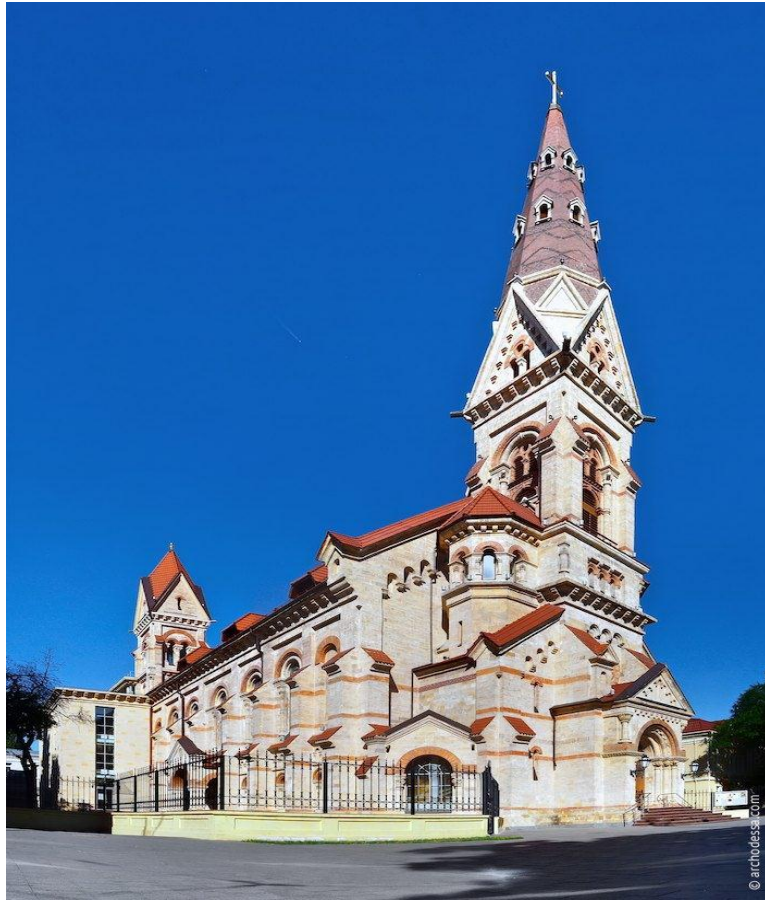
Рис.7. Вид відбудованої Німецької Евангелічно-Лютеранської Церкви України

Звіт з визначення просторового положення існуючих конструкцій будівлі одержав позитивний експертний висновок у Німеччині. За результатами геодезичного моніторингу геодезистів ОДАБА було здійснено проектування по відбудові Кірхи (рис.7).
