**ТЕХНИЧЕСКОЕ СОСТОЯНИЕ КОНСТРУКЦИЙ ОСТАНКИНСКОЙ
ТЕЛЕБАШНИ И МЕРОПРИЯТИЯ ПО ПРИВЕДЕНИЮ ИХ В
РАБОТОСПОСОБНОЕ СОСТОЯНИЕ ПОСЛЕ ПОЖАРА В 2000 ГОДУ**

*Директор института д.т.н., проф., Ведяков И.И.,
в.н.с., к.т.н. Фарфель М.И., в.н.с., к.т.н. Гукова М.И.
ОАО «НИЦ «Строительство» ЦНИИСК им. В.А. Кучеренко*

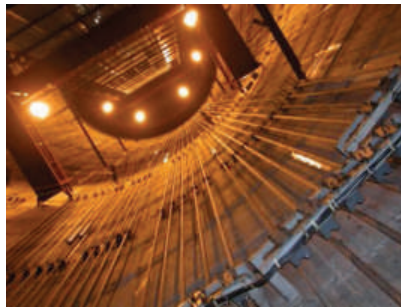
Рис.12. Общий вид внутри ствола башни

Позднее, для выполнения проектных, монтажных и ремонтных работ по подготовке к установке скоростных лифтов в 2003 году, была выполнена работа по детальному обследованию металлических конструкций башни лифтовой шахты с отм.-6.8 до +364.0 м.

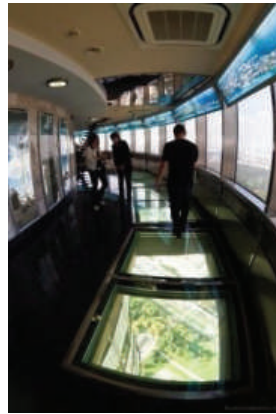
Интерьер смотровой площадки

Интерьеры **ресторана «Седьмое небо» и смотровой площадки** имели следы пожара (копоть на окнах, стенах, мебели и т. д.), при этом остекление в целом не разрушилось – только в нем образовались трещины, повреждений несущих и ограждающих конструкций отмечено не было.

Все предложенные мероприятия по сохранению уникального сооружения – Останкинской радиотелевизионной башни – были выполнены, в 2003-2008 годах. Были восстановлены вышедшие из строя предварительно напряженные канаты, отремонтирована шахта лифта, смонтированы и пущены в эксплуатацию новые скоростные лифты, восстановлен поврежденный защитный слой железобетона, выполнена гидрофобизация железобетонного ствола башни; в 2010 году было возобновлено туристическое обслуживание на смотровой площадке на отм. +337.0м (рис. 17).
