АНАЛІЗУВАННЯ ЕФЕКТИВНОСТІ ВИКОНАННЯ ФУНКЦІЙ СИСТЕМАМИ ПРОТИПОЖЕЖНОГО ЗАХИСТУ НА ОСНОВІ ДАНИХ ДОСЛІДЖЕНЬ ОСОБЛИВО ВЕЛИКИХ ПОЖЕЖ

Вивчено технологічний процес виробництва на Вуглегірській ТЕС ПАТ “Центренерго”. Проведено аналіз ефективності роботи систем протипожежного захисту об’єкту, вивчення процесів виникнення, перебігу та гасіння пожежі. Наведено недоліки в забезпеченні протипожежного захисту даного об’єкту.

ANALYSIS OF THE FUNCTIONAL PERFORMANCE EFFICIENCY OF FIRE PROTECTION SYSTEMS FOLLOWING THE RESEARCHES OF EXTREMELY LARGE FIRES

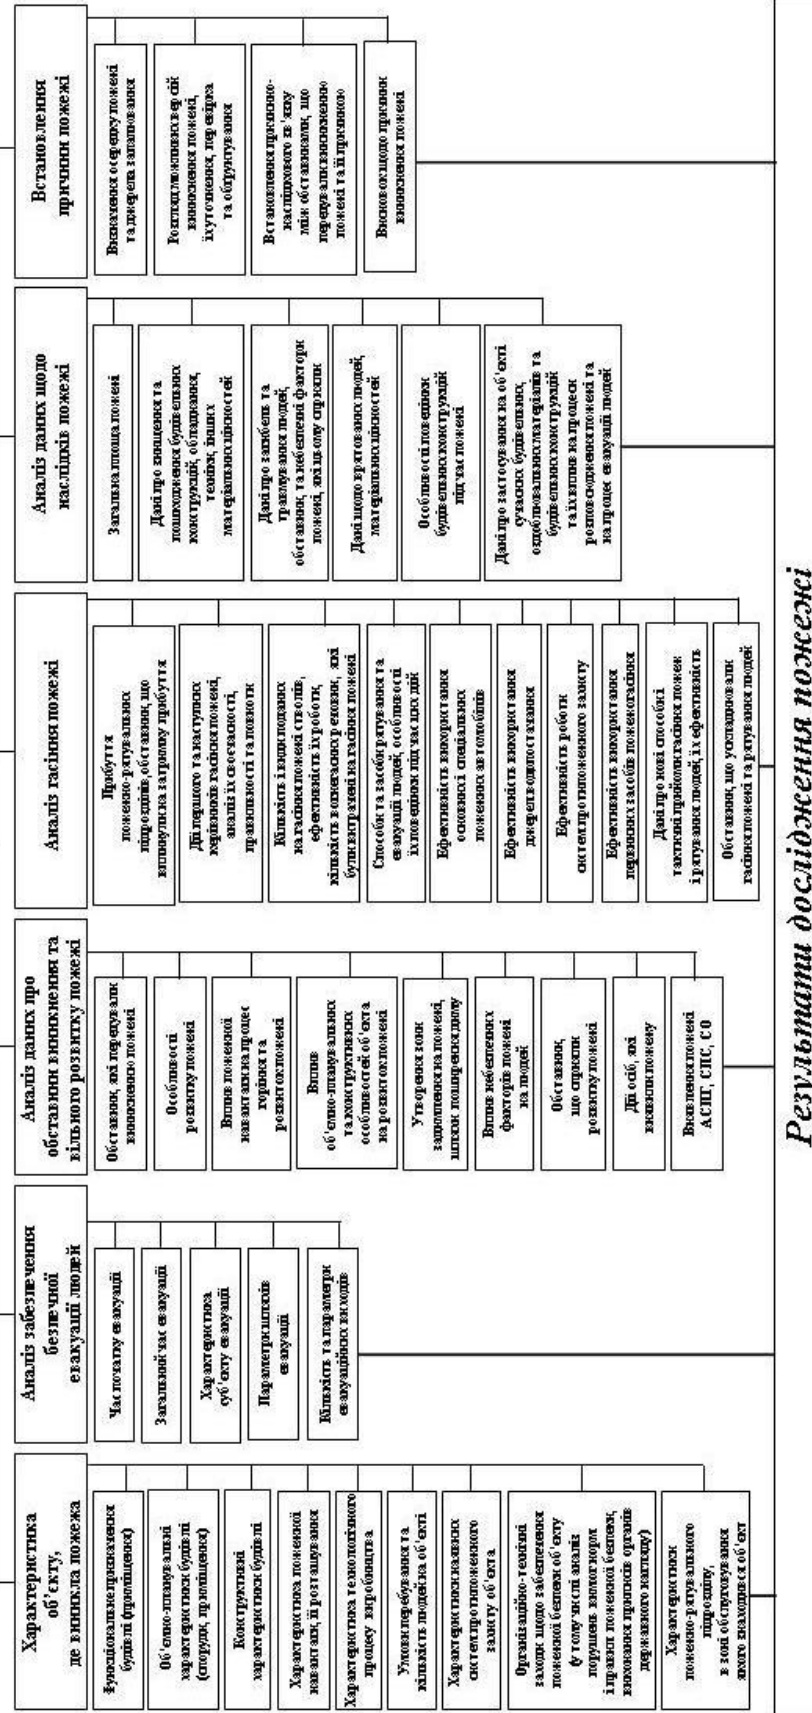
Мета дослідження пожежі – визначити чинники, які впливають на виникнення, розвитку, гасіння пожежі, рятування людей та призводять до тяжких наслідків пожежі

Етапи дослідження пожежі

Результати дослідження пожежі

Пропозиції щодо удосконалення протипожежного нормування, правил пожежної безпеки
