ПРИЧИНИ, РІЗНОВИДИ І ХАРАКТЕР АВАРІЙНОГО СТАНУ СКЛЕПІНЬ ТА ПЕРЕКРИТТІВ ТА СПОСОБИ ЇХ РЕСТАВРАЦІЇ

Анотація: стаття присвячена проблемам руйнування склепінь та перекриттів пам'яток архітектури в контексті їх комплексної реставрації. Проаналізовано причини і проблеми аварійного стану склепінь та перекриттів з різних матеріалів та описано ефективність існуючих методів реставрації.

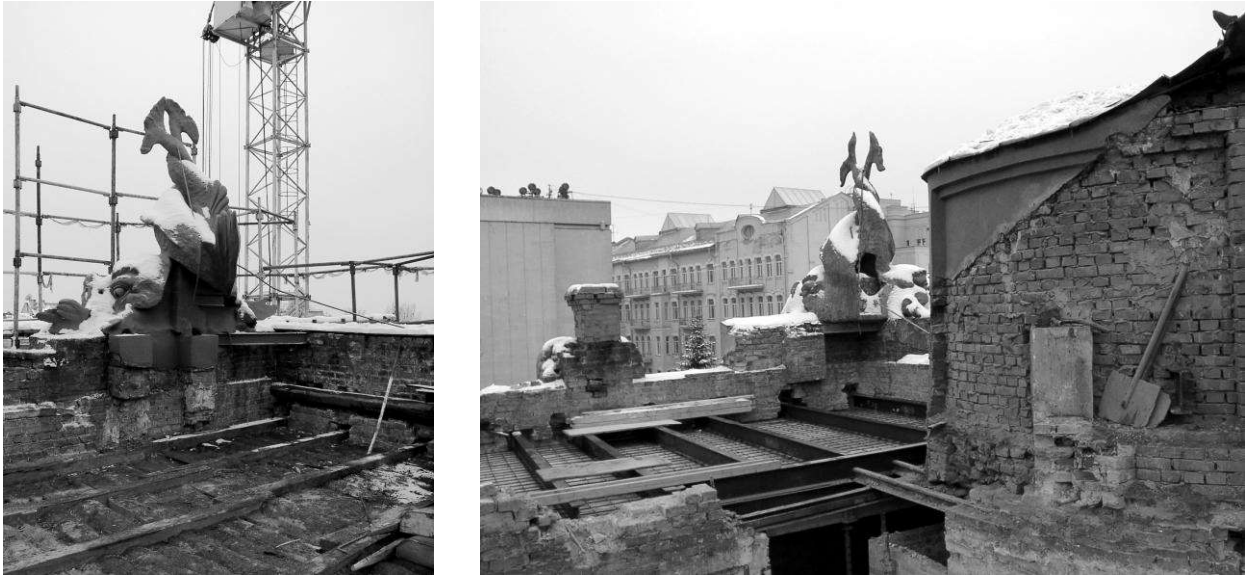
Рис. 1 Будинок з химерами по вул. Банкова 10, стан перекриття даху до- і в процесі реставрації.

Застосовують метод підсилення металевих несучих балок типу 1 шляхом їх заміни, якщо вони не витримують навантаження на перекриття і мають пошкодження по всій своїй довжині.

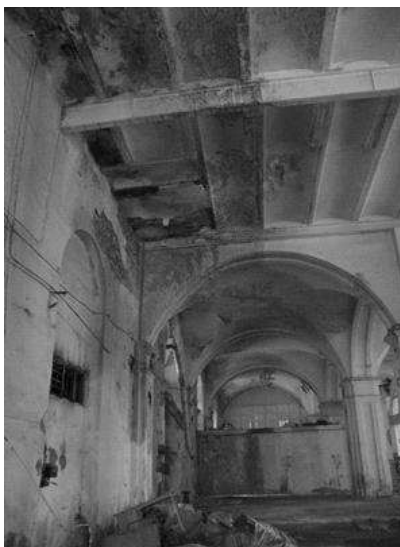
Рис. 2 Національний культурно-мистецький та музейний комплекс «Мистецький Арсенал». Фото до реставрації, конструкція та склад перекриття.

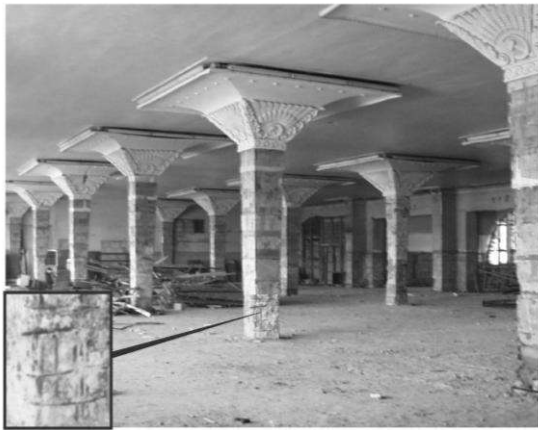
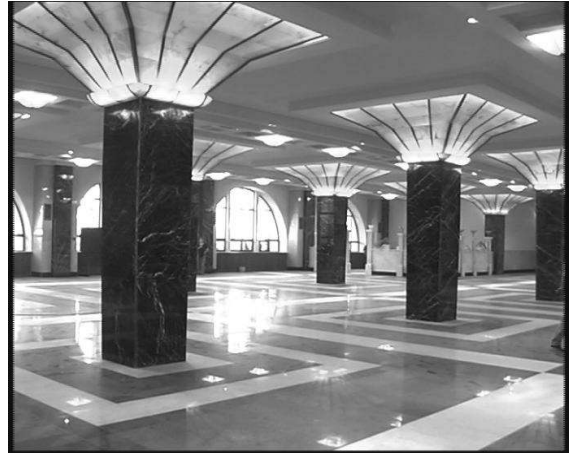
Рис 3. Київський Залізничний вокзал, зал № 3 в процесі (лютий 2001 р.) та після (серпень 2001 р.) реконструкції.
