ПОВЫШЕНИЕ БЕЗОПАСНОСТИ ВЗРЫВНЫХ РАБОТ НА КАРЬЕРАХ

Ф. Н. Галиакберова

Донецкий национальный технический университет
ул. Артема, 58, 83001, г. Донецк, Украина.

Проанализировано состояние техники безопасности при проведении буровзрывных работ на карьерах в Украине и России. Рассмотрены причины возникновения аварий. Выявлены основные факторы, приводящие к появлению опасных ситуаций при взрывании скважинных зарядов. Среди них: нарушения требований "Единых правил безопасности при взрывных работах"; отказы зарядов промежуточных детонаторов; неполная детонация скважинных зарядов простейших взрывчатых веществ. Предложены пути повышения безопасности при ведении взрывных работ за счет разработки мероприятий по охране труда, уменьшающих влияние человеческого фактора на возникновение аварийных ситуаций; создания новых безопасных простейших взрывчатых веществ и промежуточных детонаторов для инициирования детонации скважинных зарядов в сложных горно-геологических условиях.

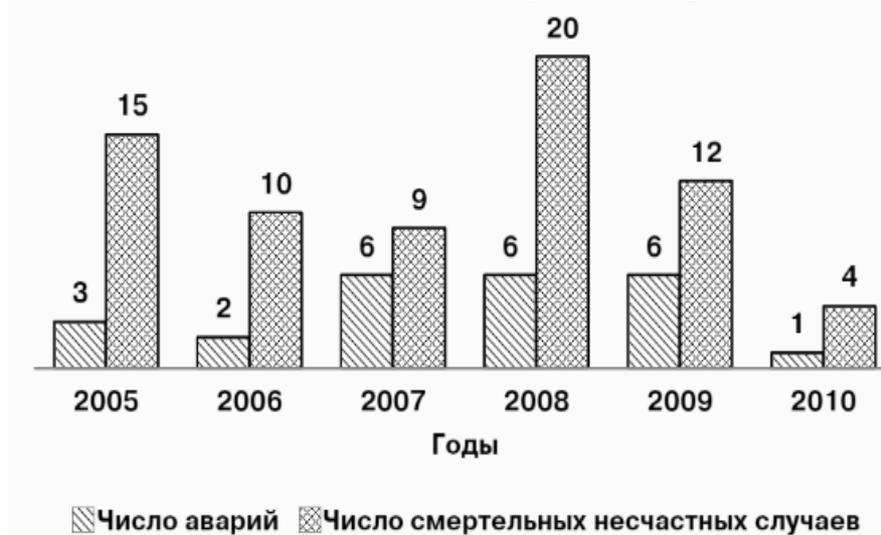
Рисунок 1 – Аварии и несчастные случаи в 2005–2010 гг. по Российской Федерации

В 2010 г. состояние промышленной безопасности на объектах, связанных с обращением с ВМ улучшилось. Например, в России произошло четыре несчастных случая со смертельным исходом (в 2009 г. – 12 случаев) и одна авария (в 2009 г. – шесть аварий). Число аварий и несчастных случаев, происшедших на поднадзорных Ростехнадзору предприятиях в 2005–2010 гг. приведено на рис. 1 [1].

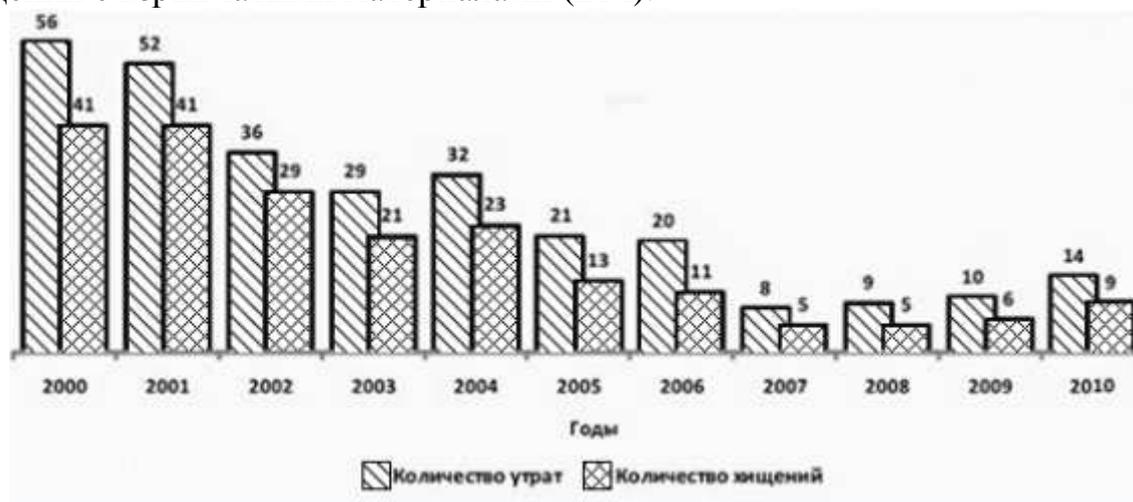
Рисунок 2 – Утраты и хищения взрывчатых материалов по Российской Федерации

ценных ВМ составило 14,3 кг ВВ и 42 электродетонатора. Распределение общего количества утрат и хищений ВМ за 1995–2010 гг. представлено на рис. 2 [1].
